Negrita® REGISTRO FOTOGRÁFICO
PROGRAMA DE MANTENIMIENTO DE EDIFICIOS ESCOLARES PÚBLICOS

DEPARTAMENTO:	EL PROGRESO.	MUNICIPIO:	SANARATE.
NOMBRE DEL ESTABLECIMIENTO:	ESCUELA OFICIAL RURAL MIXTA	DIRECCIÓN DEL ESTABLECIMIENTO:	ALDEA SANSIRISAY SANARATE.
CÓDIGO DEL ESTABLECIMIENTO:	02-07-0177-43	FECHA:	29/08/2024

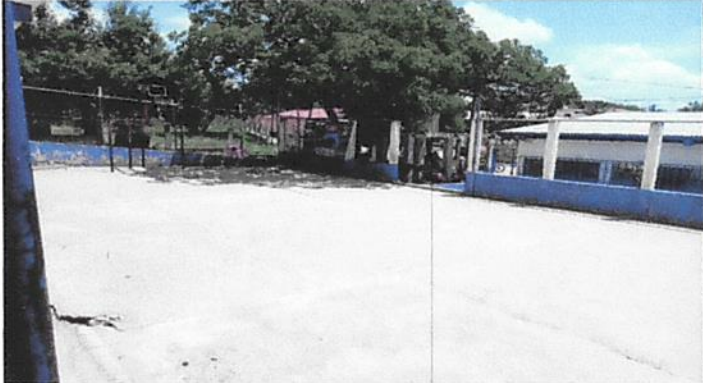
Foto 1: Sepuede observar la necesidad de la ampliación de galera de la cancha deportiva del centro educativo, para cubrir a los estudiantes de lo fuerte que se recibe el sol en esta área.

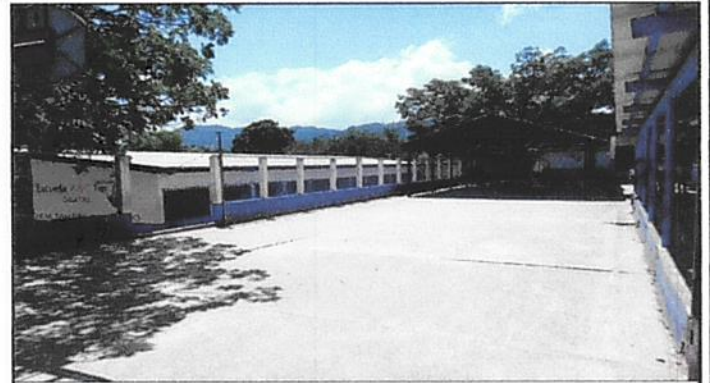
Foto 2: En esta imagen se puede observar el área que se necesita techar y que será de gran beneficio para la comunidad educativa.

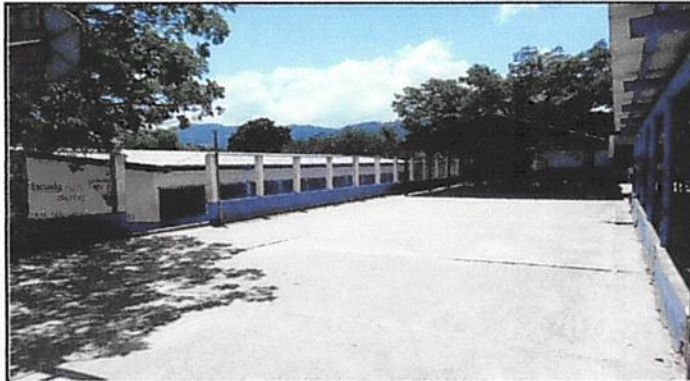
Foto 3: Se puede observar en esta imagen qu el Sol se recibe muy fuerte en la mayor parte del día, porque no se cuenta con árboles cerca para que proporcionen sombra.

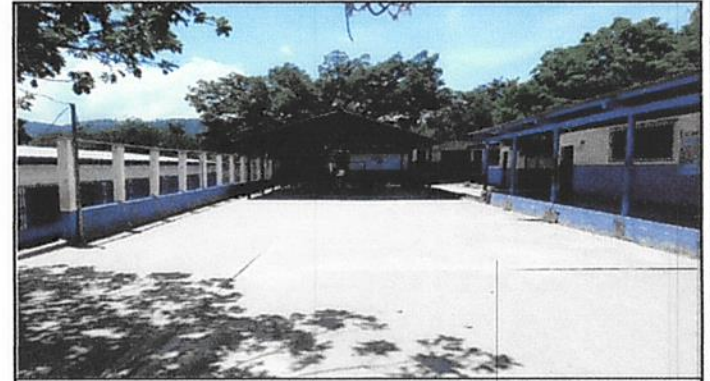
Foto 4: Se necesita techar esta área porque así como el Sol se recibe muy fuerte, también se ve afectada por las fuertes lluvias de la tempora lluviosa.

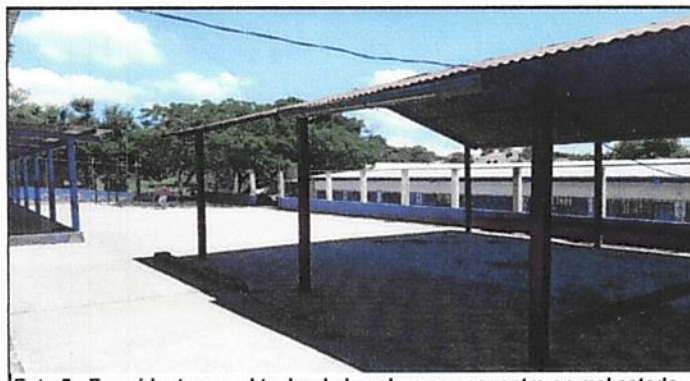
Foto 5: Es evidente que el techo de la galera se encuentra en mal estado debido al deterioro por corrosión.

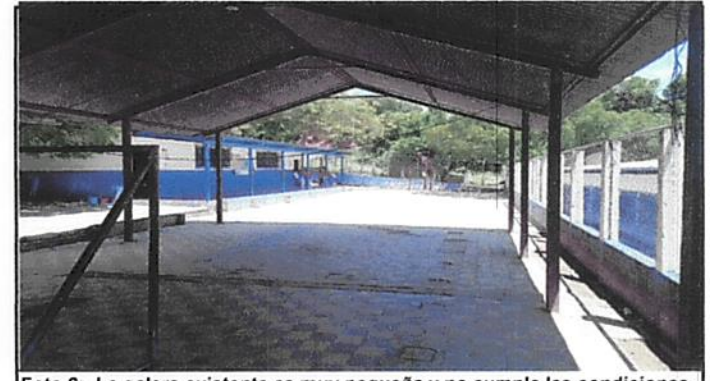
Foto 6: La galera existente es muy pequeña y no cumple las condiciones necesarias para que los estudiantes realicen sus actividades de enseñanza aprendizaje.
