REGISTRO FOTOGRAFICO

DEPARTAMENTO:	EL PROGRESO /	MUNICIPIO:	SANARATE /
NOMBRE DEL ESTABLECIMIENTO:	EORM /	DIRECCIÓN DEL ESTABLECIMIENTO:	CASERIO LA COYOTERA /
CÓDIGO DEL ESTABLECIMIENTO:	02-07-0410-43 /	FECHA DE LA INSPECCIÓN:	20/11/2023 /

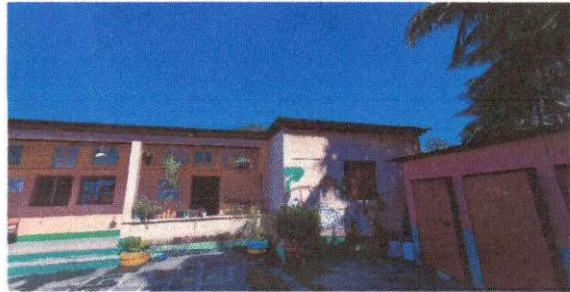
Foto 2: MÓDULO DE SANITARIOS PARA LIMPIEZA DE FOSA SEPTICA

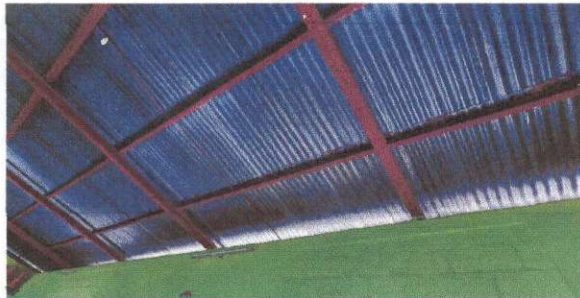
Foto 3: CAMBIO DE LÁMINA DEBIDO A QUE SE ENCUENTRA DAÑADA

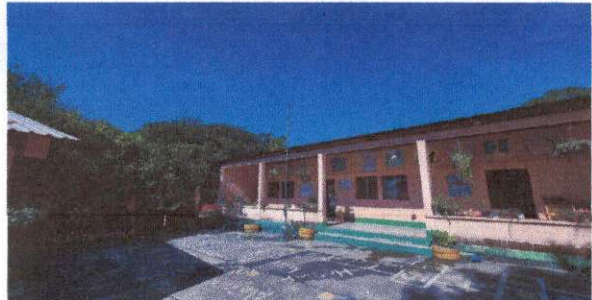
Foto 4: AULAS DONDE SE NECESITA CAMBIO DE LÁMINAS

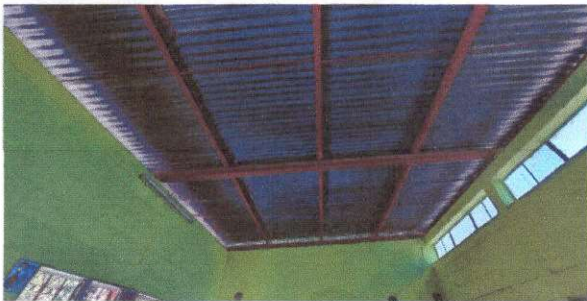
Foto 5: LÁMINAS QUE NECESITAN SER CAMBIADAS

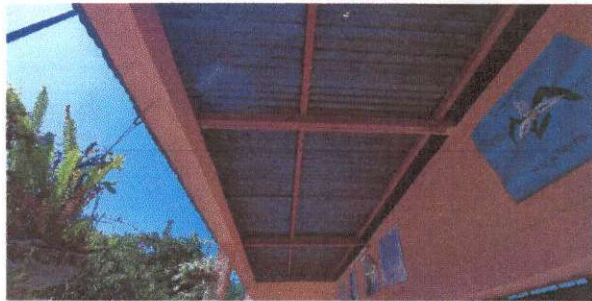
Foto 6: LÁMINA DE PASILLO QUE NECESITA SER CAMBIADA, SE COLOCARA LÁMINA NUEVA

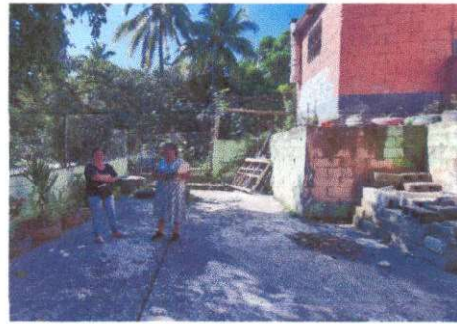
Foto 8: ÁREA NECESITA SER TECHADA DEBIDO A QUE EN VERANO LOS NIÑOS SUFREN DE INSOLACIÓN POR EL CLIMA

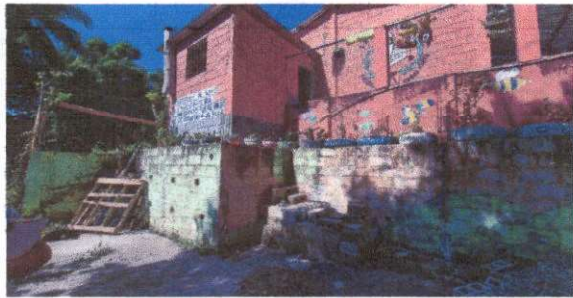
Foto 9: LUGAR QUE SE COLOCARÁ LA ESTRUCTURA METÁLICA PARA COLOCAR LÁMINA Y HABILITAR ESTA ÁREA

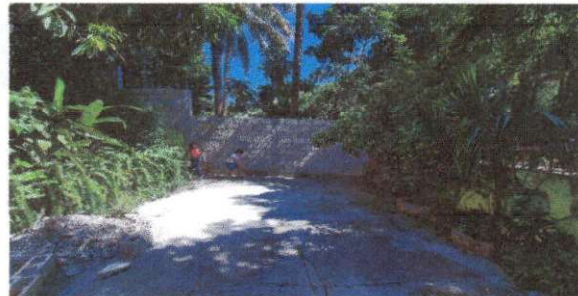
Foto 10: ÁREA QUE SE HABILITARÁ PARA QUE JUEGUEN LOS NIÑOS

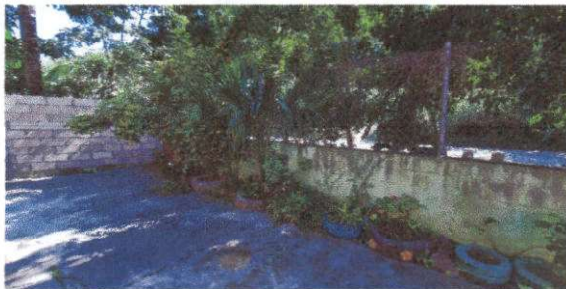
Foto 11: SE COLOCARÁ LA ESTRUCTURA METÁLICA Y LA LÁMINA EN ESTA ÁREA
