**REGISTRO FOTOGRÁFICO  
PROGRAMA DE MANTENIMIENTO DE EDIFICIOS ESCOLARES PÚBLICOS**

Ministerio de Educación  
GUATEMALA

DEPARTAMENTO:	El Progreso	MUNICIPIO:	Sanarate
NOMBRE DEL ESTABLECIMIENTO:	INEB de Telesecundaria	DIRECCIÓN DEL ESTABLECIMIENTO:	Aldea Santa Lucia Los Ocotes
CÓDIGO DEL ESTABLECIMIENTO:	02-07-0546-45	FECHA:	29 de agosto de 2024

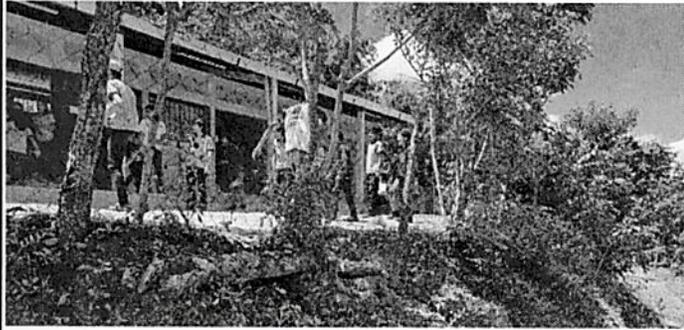
Foto 1: Se observa que la parte de enfrente cerca de los sanitarios el muro perimetral esta compuesto de troncos de madera y malla de metal, para evitar que los animales y personas puedan ingresar al establecimiento.

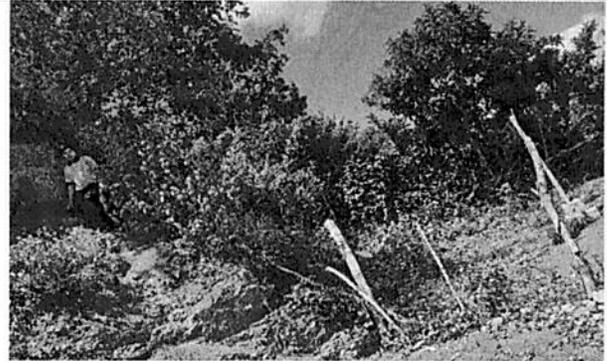
Foto 2: En esta otra parte del muro perimetral se puede observar como la malla no llega hasta el limite necesario por lo tanto deja espacios donde personas y animales pueden ingresar con facilidad al establecimiento.

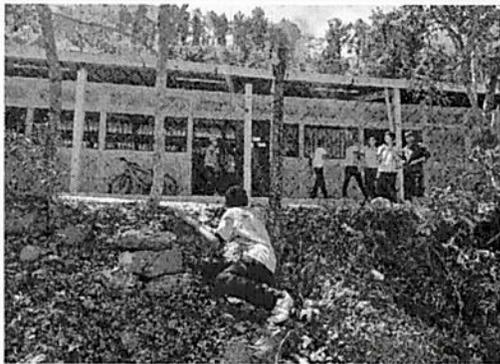
Foto 3: se evidencia nuevamente que el muro perimetral en la parte de enfrente posee agujeros y su limite inferior permite el ingreso al establecimiento educativo de personas y animales con facilidad

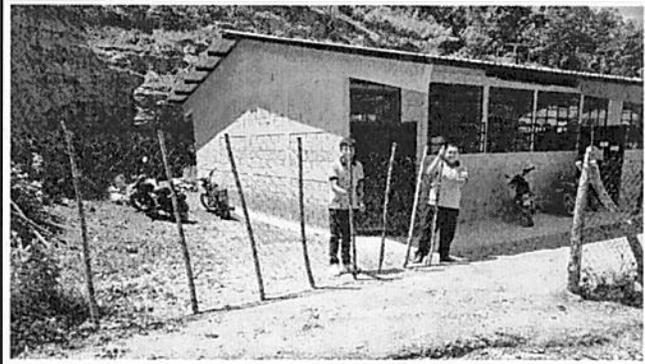
Foto 4: nuevamente se evidencia la poca seguridad al ingreso del establecimiento educativo debido a que el portón de ingreso esta hecho de madera delgada y alambre de puas que puede ser abierto con facilidad.

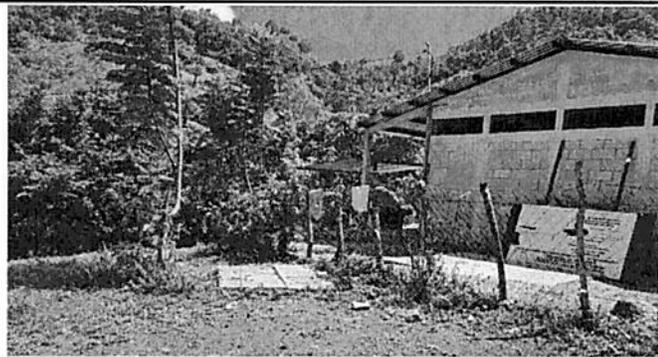
Foto 5: en la parte trasera del establecimiento se evidencia que la altura del muro perimetral no es suficiente y permite el ingreso de personas con facilidad
