REGISTRO FOTOGRÁFICO PROGRAMA DE MANTENIMIENTO DE EDIFICIOS ESCOLARES PÚBLICOS

PRA-FOR-123
Versión 1

DEPARTAMENTO:	El Progreso	MUNICIPIO:	Sanarate
NOMBRE DEL ESTABLECIMIENTO:	Instituto Nacional de Educación Básica de Telesecundaria	DIRECCIÓN DEL ESTABLECIMIENTO:	Aldea San Miguel Conacaste
CÓDIGO DEL ESTABLECIMIENTO:	02-07-0547-45	FECHA:	16 de febrero de 2024.

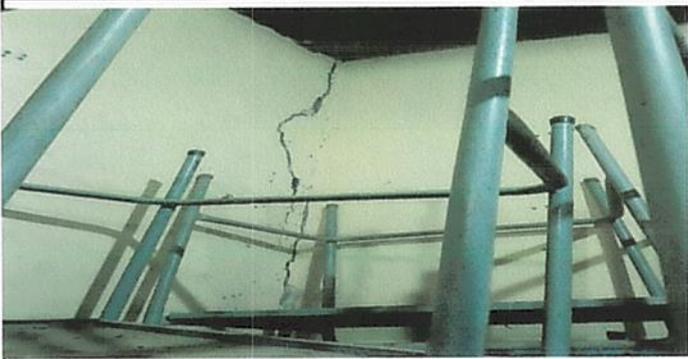
Foto 1: Paredes rajadas por sismos.

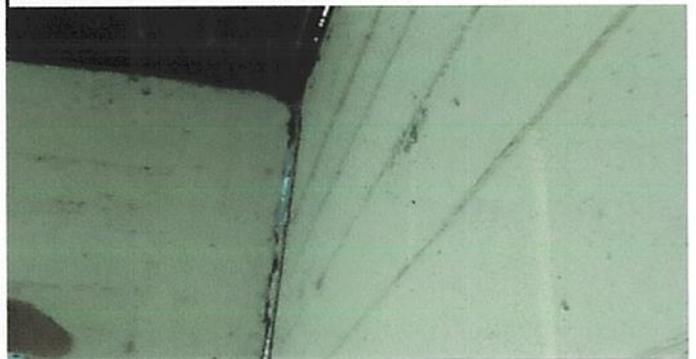
Foto 2: Paredes separadas por movimientos sísmicos.

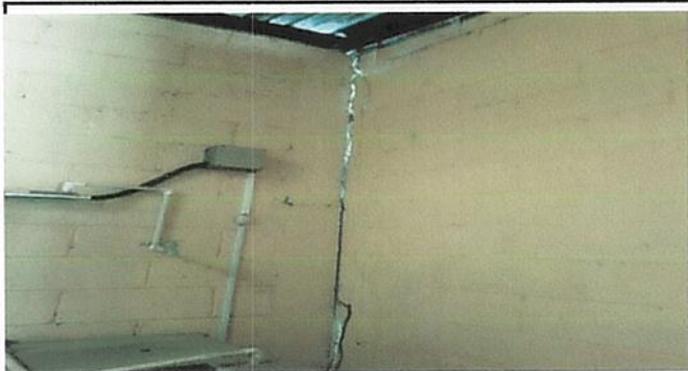
Foto 3: Lados diferentes en paredes diferentes gretadas por sismos.

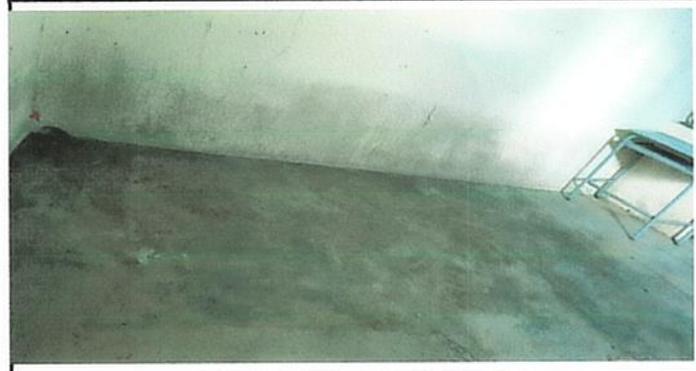
Foto 4: Humedad por retención de agua por goteras del techo.

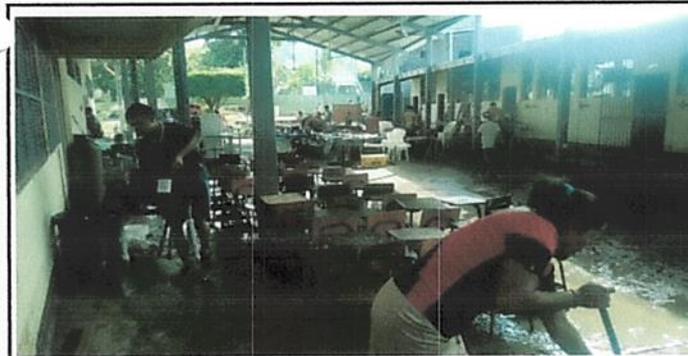
Foto 5: Debido a los desastres naturales hemos tenido inundaciones y muchas pérdidas.

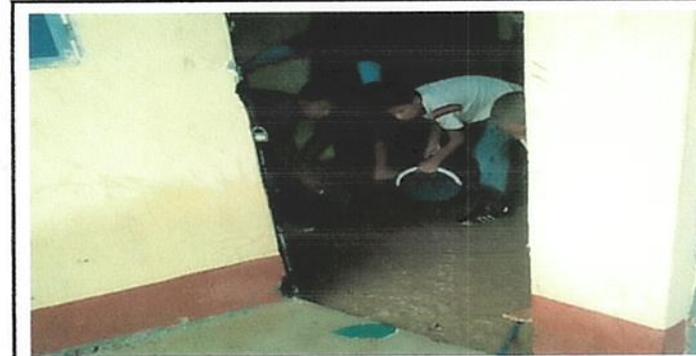
Foto 6: Area afectada de donde estan las paredes gretadas, pisos arruinados, techo en mal estado. Por favor apoyen a la causa.

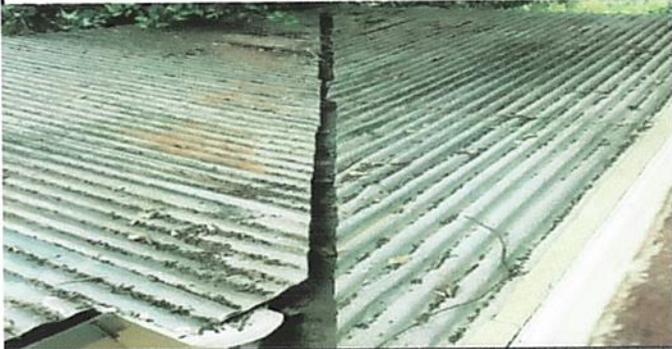
Foto7: Por el tiempo, el polvo acumulado, las hojas y el aire se han despegado las láminas dobladas, rajadas, oxidadas quedando con agujeros y filtraciones de agua.

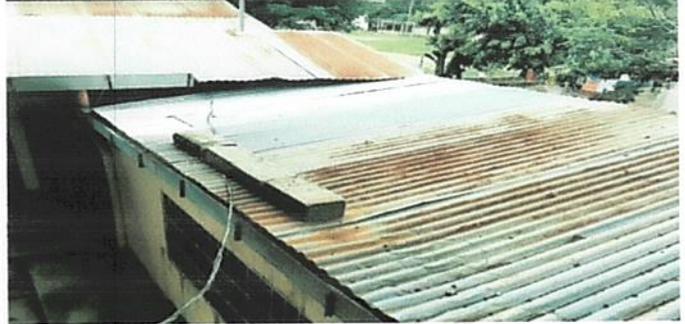
Foto 8: Se observa la lámina levantada que ya no resiste los clavos, se han colocado block, para que el aire no las levante.

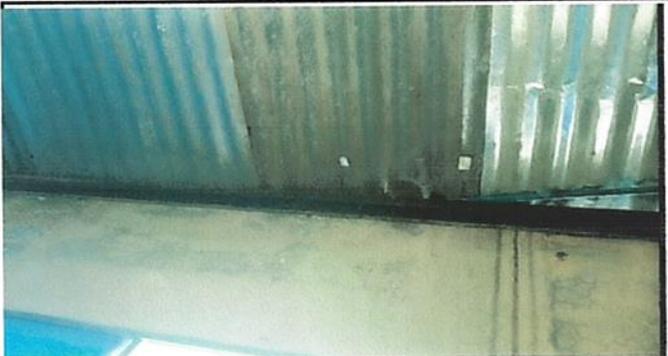
Foto 9: Láminas con goteras, sostenidas con palos, para que no se doblen con la lluvia. Paredes totalmente húmedas.

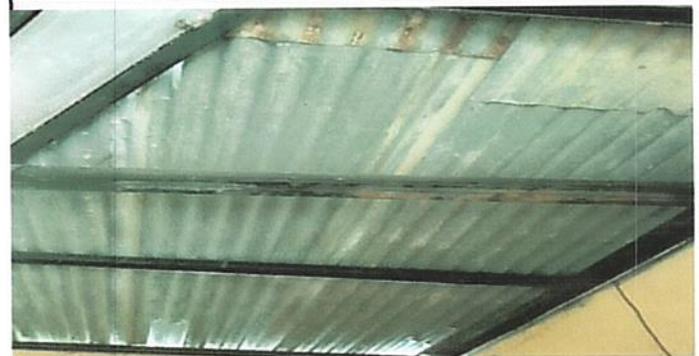
Foto 10: Las láminas se doblaron, se han ajustado con otros pedazos, para evitar la humedad.

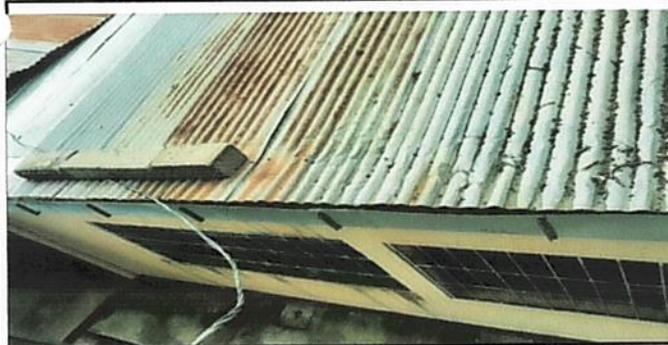
Foto 11: Se necesita cubrir esta área para evitar la lluvia y la humedad en las paredes y en el pasillo.

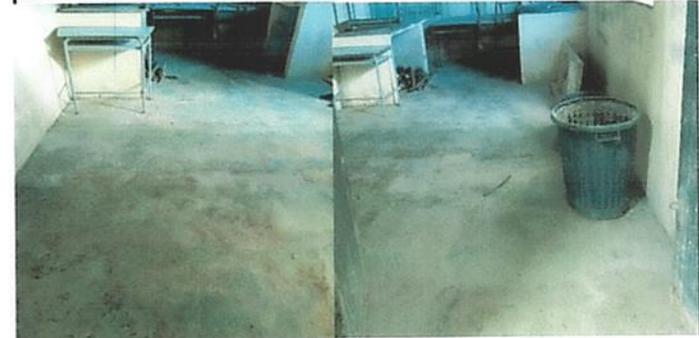
Foto 12: Debido a que el techo está en malas condiciones, la torta de cemento se arruina y no tiene desnivel para sacar el agua de esta área.
