**REGISTRO FOTOGRÁFICO
PROGRAMA DE MANTENIMIENTO DE EDIFICIOS ESCOLARES PÚBLICOS**

Ministerio de Educación
Guatemala

DEPARTAMENTO:	El progreso	MUNICIPIO:	San Antonio La Paz
NOMBRE DEL ESTABLECIMIENTO:	INEB Telesecundaria Aldea Suquinay	DIRECCIÓN DEL ESTABLECIMIENTO:	Km 43 Aldea Suquinay
CÓDIGO DEL ESTABLECIMIENTO:	02-08-0014-45	FECHA:	26/08/2024

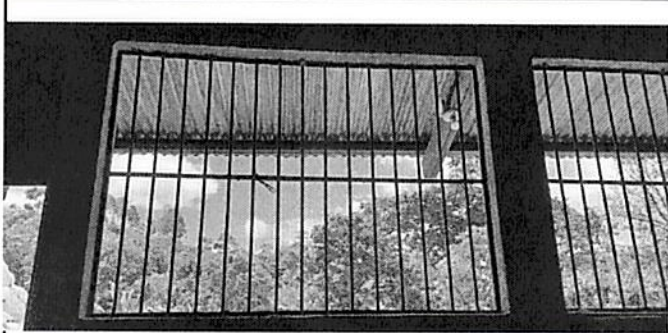
Foto 1: Sustitución de de Ventana de PVC y Mantenimiento a Balcones de metal (pintura)

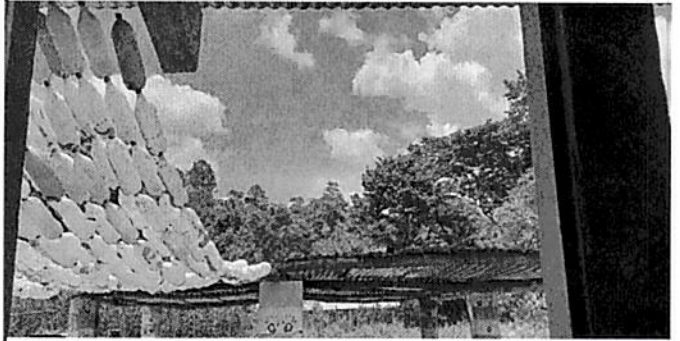
Foto 2: Sustición de Estructura Metalica y Lámina troquelada Aluzinc calibre 26

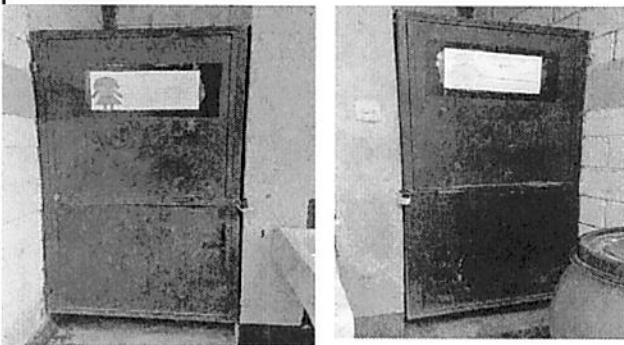
Foto 3: Reparación de puertas de metal (baños)

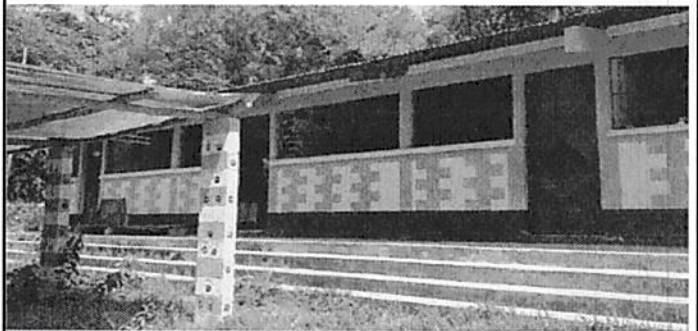
Foto 4: Ampliación y Sustición de estructura Metalica y Reparación en general de puertas de Metal.

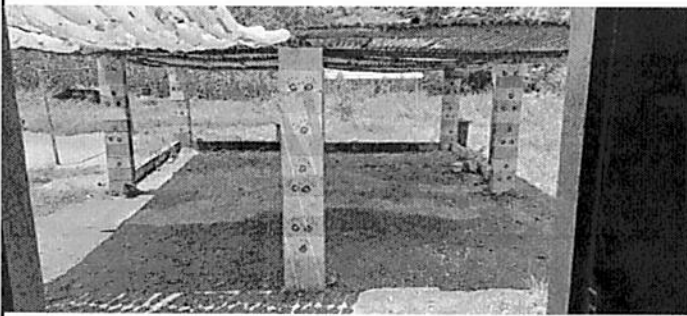
Foto 5: Sustición de Estructura Metalica y Lámina troquelada Aluzinc calibre 26

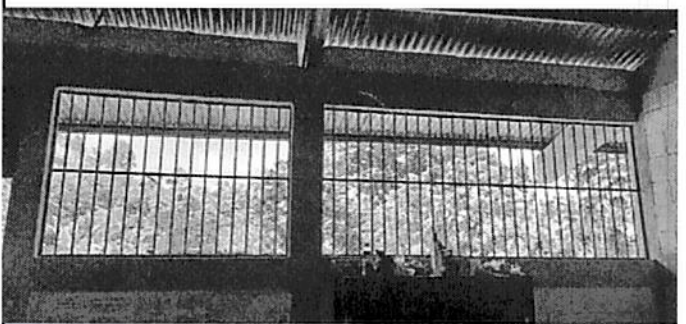
Foto 6: Sustitución de de ventana de pvc y Mantenimiento a Balcones de metal (pintura)
