REGISTRO FOTOGRÁFICO PROGRAMA DE MANTENIMIENTO DE EDIFICIOS ESCOLARES PÚBLICOS

SITUACIÓN DEFICIENCIAS DETERMINADAS

DEPARTAMENTO:	EL PROGRESO	MUNICIPIO:	SAN ANTONIO LA PAZ
NOMBRE DEL ESTABLECIMIENTO:	ESCUELA OFICIAL RURAL MIXTA	DIRECCIÓN DEL ESTABLECIMIENTO:	ALDEA LAS MORITAS
CÓDIGO DEL ESTABLECIMIENTO:	02-08-0214-43	FECHA:	28/08/2024

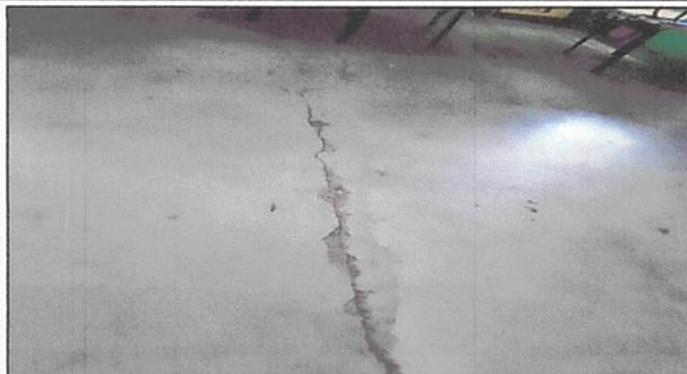
Foto 1: INSTALACIÓN DE PISO CERAMICO LISO EN AULAS QUE SE ENCUENTRAN EN MAL ESTADO.

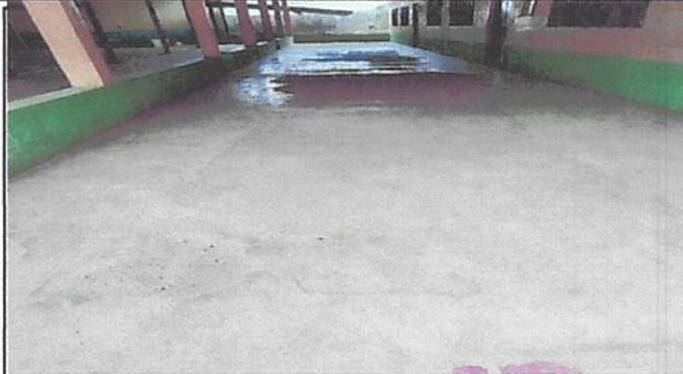
Foto 2: INSTALACIÓN DE PISO CERAMICO ANTIDESLIZANTE EN CORREDORES QUE SE ENCUENTRA EN MAL ESTADO

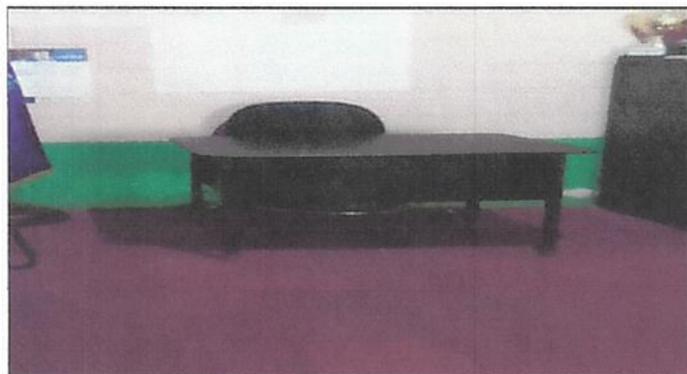
Foto 3: INSTALACIÓN DE PISO LISO CERAMICO LISO EN DIRECCIÓN EL ACTUAL SE ENCUENTRA EN MAL ESTADO.

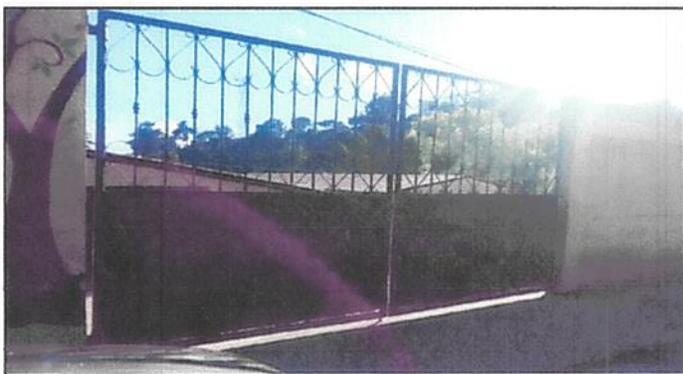
Foto 4: MANTENIMIENTO DE PORTON DE METAL EL ACTUAL SE ENCUENTRA EN MAL ESTADO.

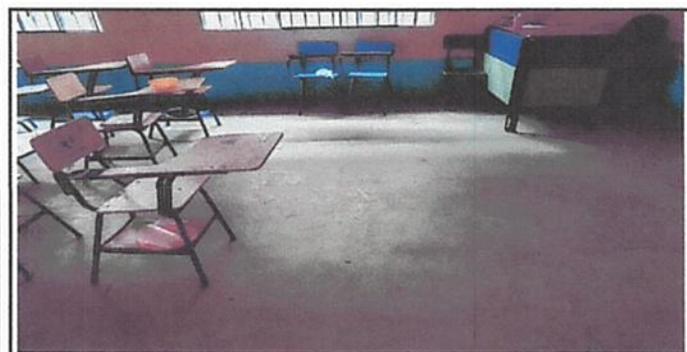
Foto 5: INSTALACIÓN DE PISO CERAMICO LISO EN AULAS, EL ACTUAL SE ENCUENTRA EN MAL ESTADO.

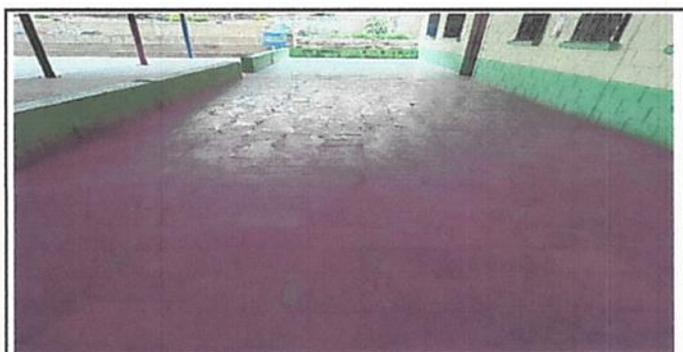
Foto 6: INSTALACIÓN DE PISO CERAMICO ANTIDESLIZANTE EN CORREDORES QUE SE ENCUENTRA EN MAL ESTADO
