REGISTRO FOTOGRÁFICO			
DEPARTAMENTO:	ESCUINTLA	MUNICIPIO:	ESCUINTLA
NOMBRE DEL ESTABLECIMIENTO:	EORM AIDA MARIA SANDOVAL ALARCON DE R	DIRECCIÓN DEL ESTABLECIMIENTO:	KM. 68.5 CARRETERA A TAXISCO LOTIFICACION
CÓDIGO DEL ESTABLECIMIENTO:	05-01-0039-43	FECHA DE LA INSPECCIÓN:	20/03/2024

REGISTRO FOTOGRÁFICO

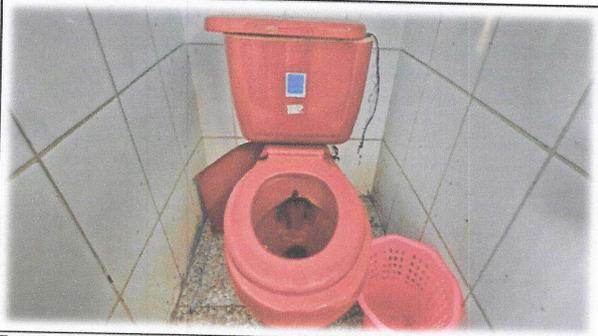
Foto 3: Mejoramiento en el 1er módulo de servicios sanitarios por medio del cambio e instalación de inodoros, incleye conexión y kit completo.

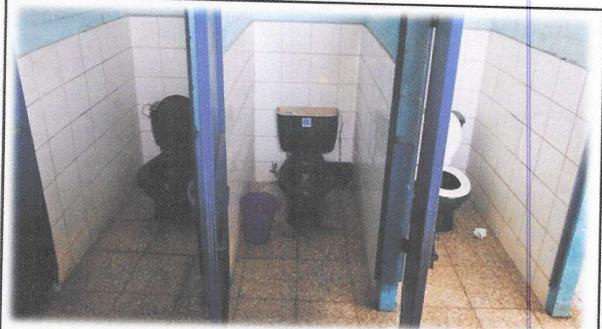
Foto 4: Mejoramiento en el 2do módulo de servicios sanitarios por medio del cambio e instalación de inodoros, incleye conexión y kit completo.

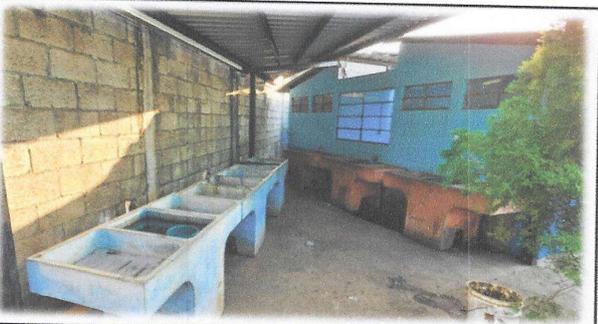
Foto 5: Existe la necesidad del cambio e instalación de pila de dos lavaderos.

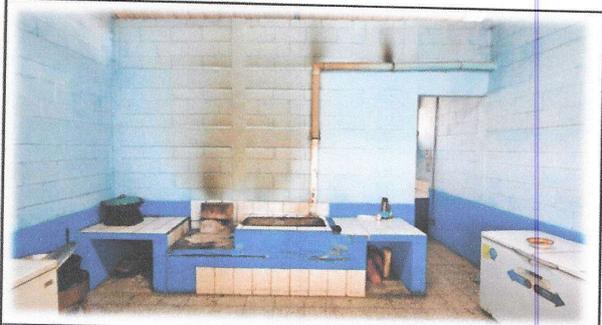
Foto 6: Cambio e Instalación de estufa de leña rural mas chimenea, y azulejo.

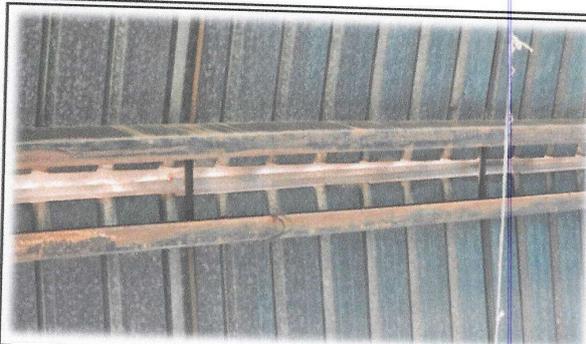
Foto 8: Una de las prioridades en el módulo de aulas es el mantenimiento a estructura de soporte de metal (lijado, aplicación a 2 manos de pintura anticorrosiva).

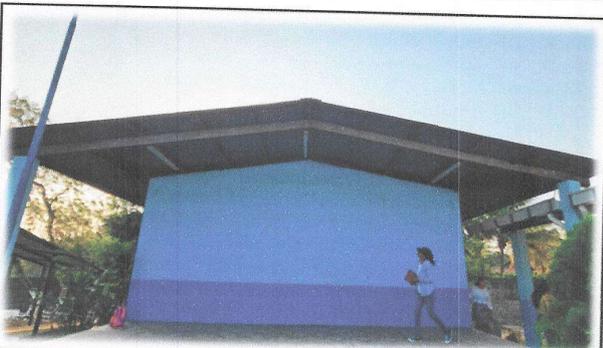
Foto 9: Módulo de aulas a ser intervenido en la estructura de soporte y lámina que se encuentran deterioradas.

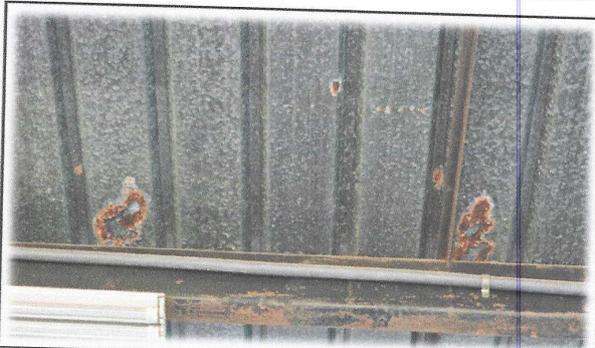
Foto 10: Es importante el cambio e instalación de lamina troquelada aluzinc calibre 26. (Incluye capote y tornillos)

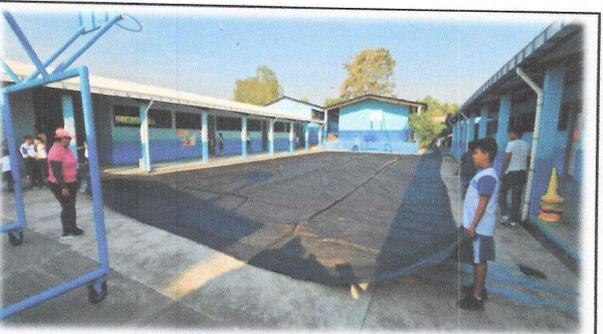
Foto 11: Reparación de zarán en el área de cancha deportiva, incluye reparación de soporte.
