**REGISTRO FOTOGRÁFICO**

DEPARTAMENTO:	ESCUINTLA	MUNICIPIO:	ESCUINTLA
NOMBRE DEL ESTABLECIMIENTO:	EORM LEON LIND PETERSEN	DIRECCIÓN DEL ESTABLECIMIENTO:	ALDEA GUADALUPE
CÓDIGO DEL ESTABLECIMIENTO:	05-01-0045-43	FECHA DE LA INSPECCIÓN:	15/03/2024

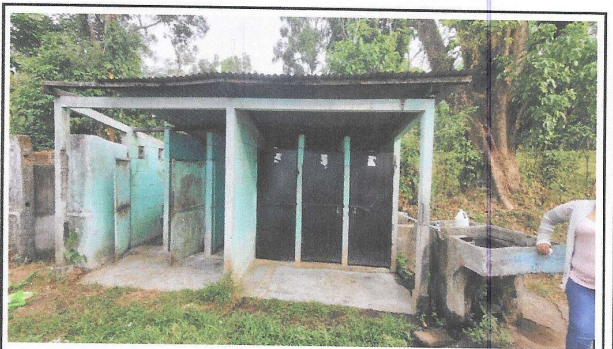
Foto 4: Reparación en los servicios sanitarios de niños y niñas, incluye diversos trabajos, como cambio de inodoros, sustitución de torta de concreto a piso cerámico antideslizante, cambio de cubierta y cambio de pila.

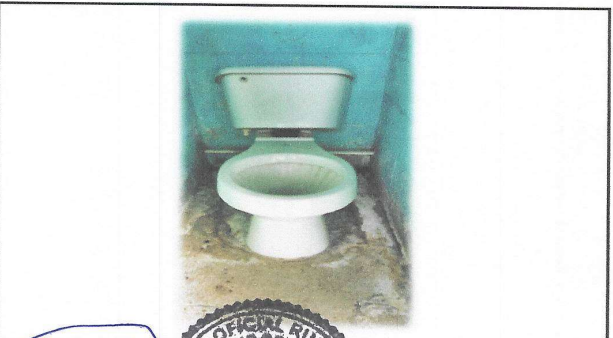
Foto 5: Reparación en los servicios sanitarios de niños y niñas, inodoros que parados o deteriorados.

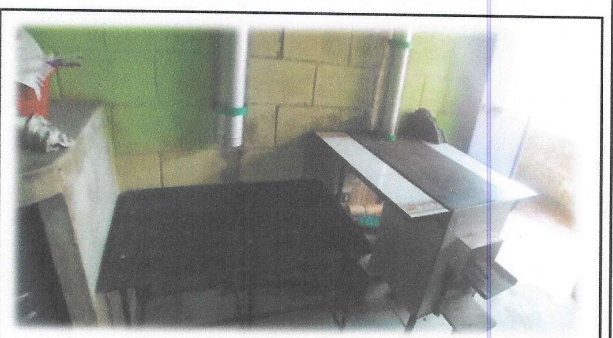
Foto 6: Mejoramiento y Reparaciones en el modulo de cocina y bodega. Incluye sustitución de poyeton, reparaciones de muebles de cocina y bodega de almacenamiento.

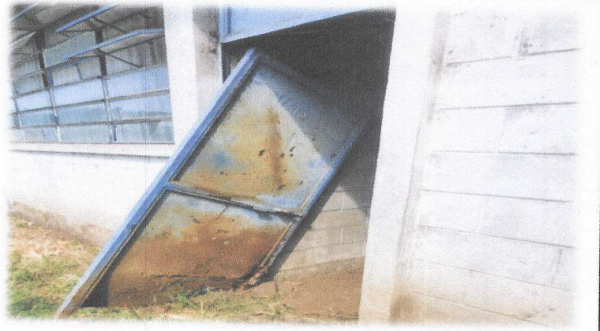
Foto7: Mejoramiento y Reparaciones en el modulo de cocina y bodega. Tambien incluye cambio de puerta de metal en bodega y balcon.

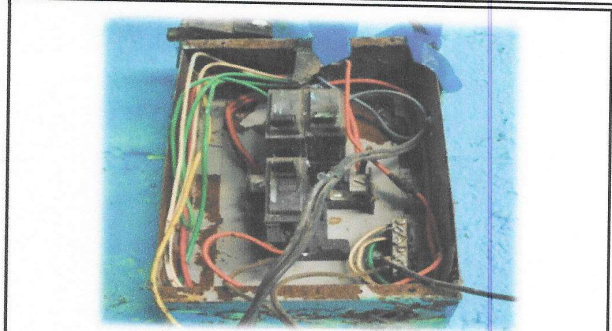
Foto 8: Mejoramiento de circuito electrico 250 mts, incluye cambios de varios accesorios como tambien tableros de fiipones.

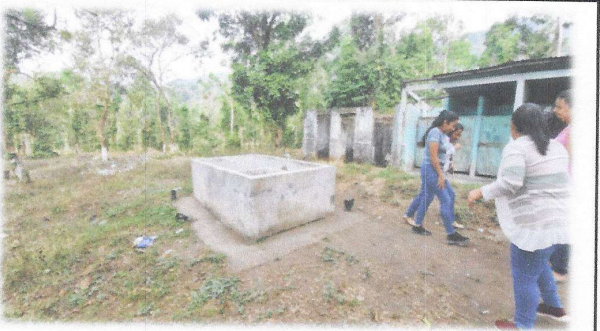
Foto 9: Reparación e instalación de cubierta en pileta, que se encuentra cerca de los servicios sanitarios lado norte de la escuela.

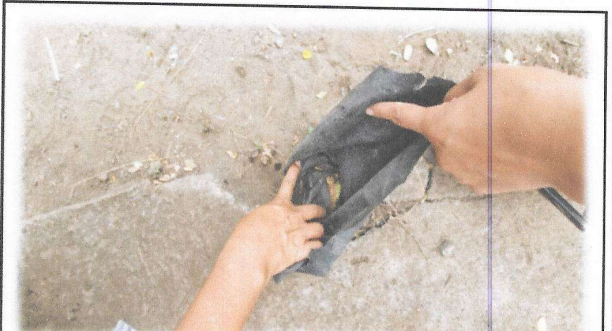
Foto 10: Bases actuales de madera para la cubierta en pileta. Eran de madera, pero por cuestiones climaticas se han caído y deteriorado.

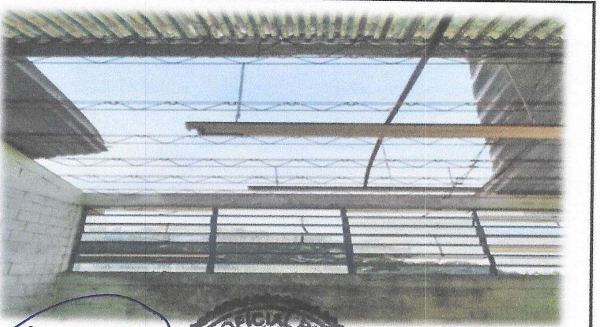
Foto 11: Sustitución e instalación de cuatro laminas troqueladas aluzinc calibre 26. Por cuestiones de clima y mala sujeción ha sido movidas de la escuela de Aldea.

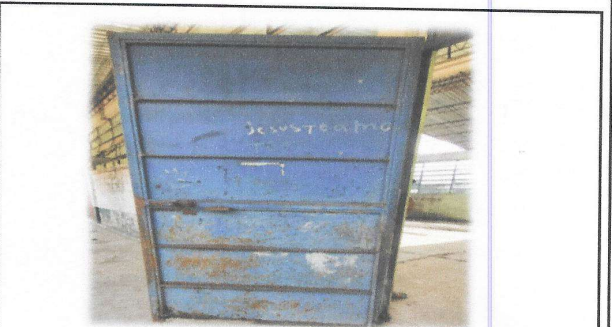
Foto 12: Sustitución e instalación de puerta metalica en el salón donde se cambiarán las 4 laminas.
