**REGISTRO FOTOGRÁFICO DE AVANCE**

DEPARTAMENTO:	ESCUINTLA	MUNICIPIO:	ESCUINTLA
NOMBRE DEL ESTABLECIMIENTO:	EOUV JOSE FRANCISCO AZURDIA	DIRECCIÓN DEL ESTABLECIMIENTO:	7A. CALLE 3-02 ZONA 1.
CÓDIGO DEL ESTABLECIMIENTO:	05-01-0056-43	FECHA DE LA INSPECCIÓN:	7/08/2024

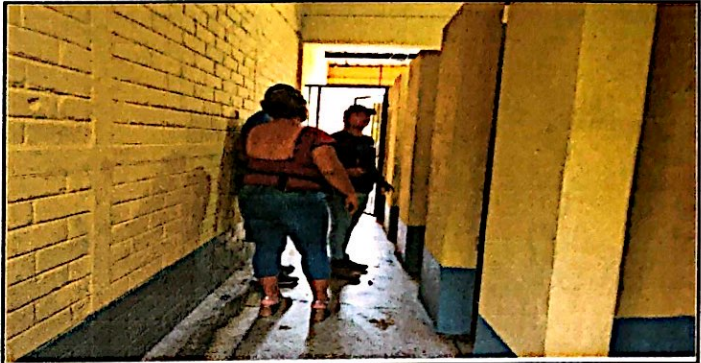
Foto 2: Reparación del 1r. Modulo de servicio sanitarios, donde incluye cambio de tubería y reparación de sistema electrico entre otros.

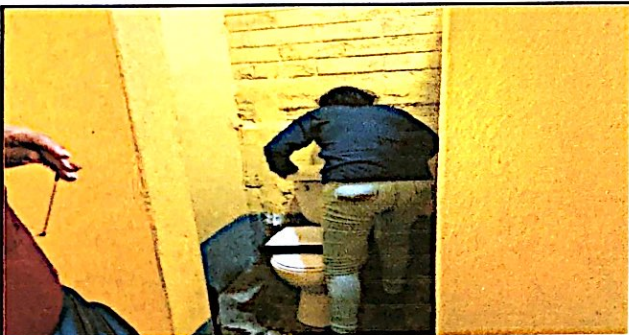
Foto 3: Evaluadora de campo supervisa accesorios nuevos en los inodoros. Encontrando todo en buen estado.

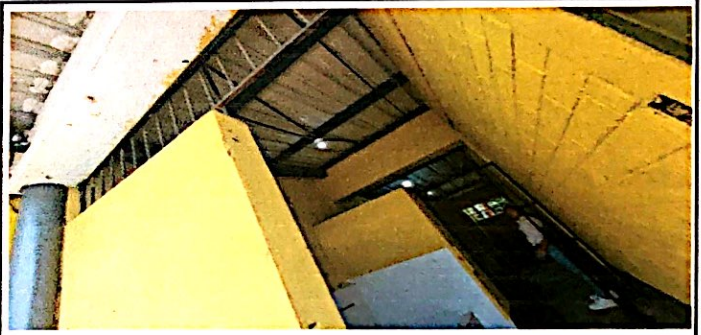
Foto 4: Reparación de circuito electrico, de iluminación y fuerza incluye accesorios en el primer modulo de servicios sanitarios.

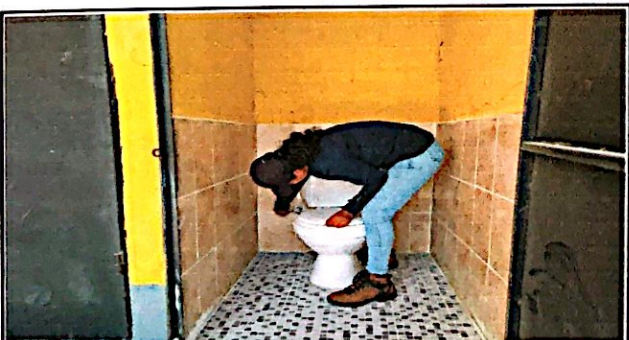
Foto 5: La evaluadora de campo Ayary Avila supervisa que los inodoros se encuentren bien instalados sin ninguna fuga en su conexión de agua potable.

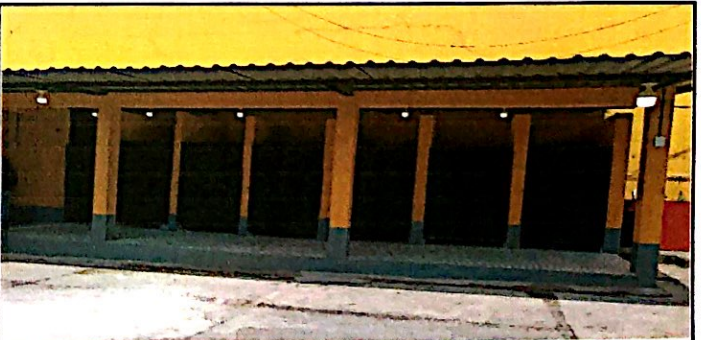
Foto 6: Reparación de iluminación en el 2do modulo de servicio sanitarios, finalizado al 100% de su ejecución.

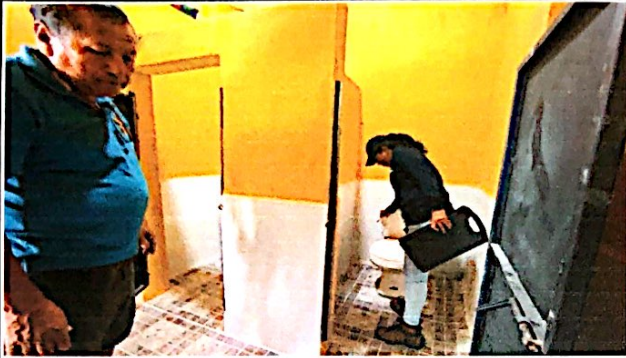
Foto 7: Reparación del 3r. Modulo de servicio sanitarios, la evaluadora de campo supervisa que no haya fugas en los inodoros.

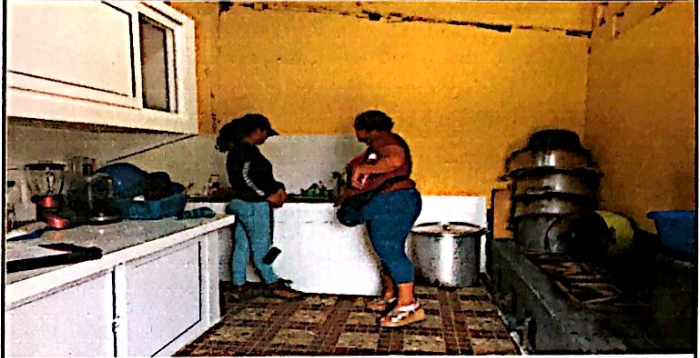
Foto 8: Mejoramiento en modulo de cocina, se realizaron distintos trabajos como: instalación de muebles fijos de cocina y mejoras en estufa rural, la evaluadora de campo da por finalizado al 100%.

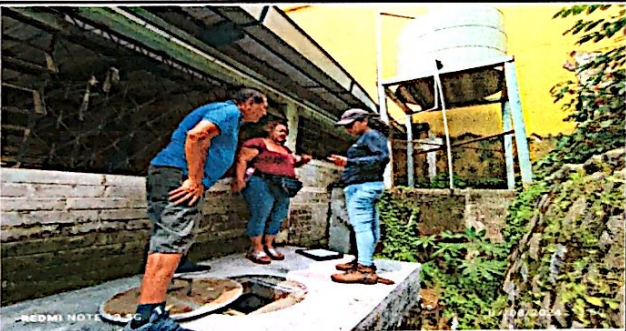
Foto 9: Se repara losa superior de cisterna ya que se encontraba en pesimas condiciones, logrando el 100% en su ejecución.

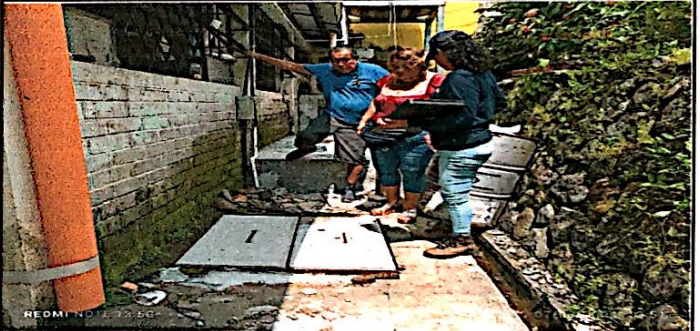
Foto 10: Cambio e instalación de bomba para pozo incluye accesorios y conexión, se contempla el 100% de las mejoras en el renglon 5.1 y 5.2 de la PRA-FOR-85.

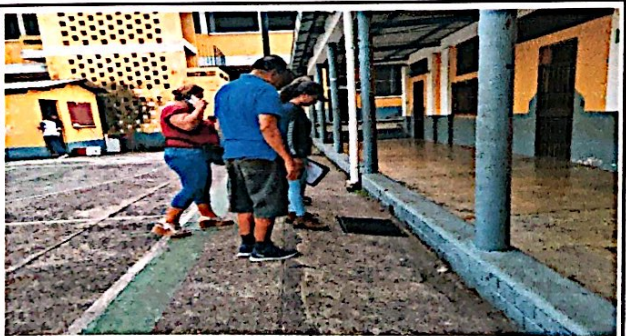
Foto 11: Se tiene el 100% en reparación de bajada de agua pluvial tubo pvc y manatenimento de drenaje pluvial.
