**REGISTRO FOTOGRÁFICO  
PROGRAMA DE MANTENIMIENTO DE EDIFICIOS ESCOLARES PÚBLICOS**

Ministerio de Educación  
Guatemala

DEPARTAMENTO:	ESCUINTLA	MUNICIPIO	ESCUINTLA
NOMBRE DEL ESTABLECIMIENTO:	EOUN No.1 "15 DE SEPTIEMBRE"	DIRECCIÓN DEL ESTABLECIMIENTO:	1a. AVENIDA 3-40 ZONA 1
CÓDIGO DEL ESTABLECIMIENTO:	05-01-0062-43	FECHA:	13 DE DICIEMBRE DE 2024

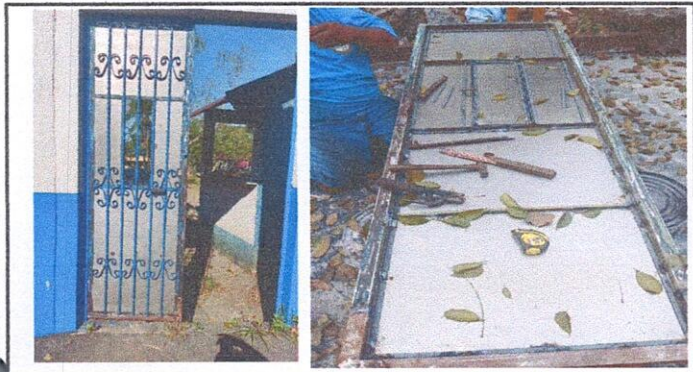
Foto1: 4.1 Mantenimiento a estructura(lijado,cambio de tubo,cepillado, sujeciones, aplicación de pintura) Para realizar la reparación fue necesario desmontar la puerta.

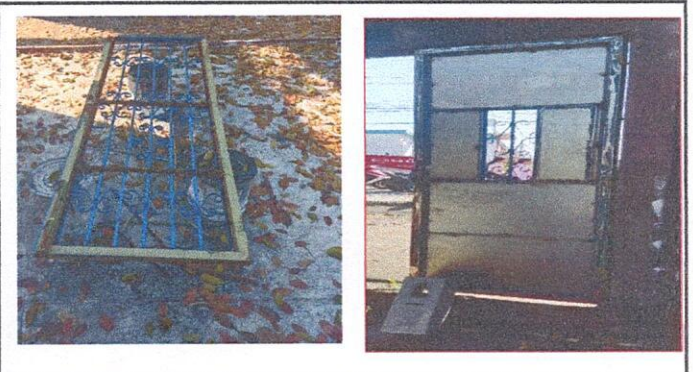
Foto 2: 4.2 Sustitución de chapa. Proceso para el cambio de chapa.

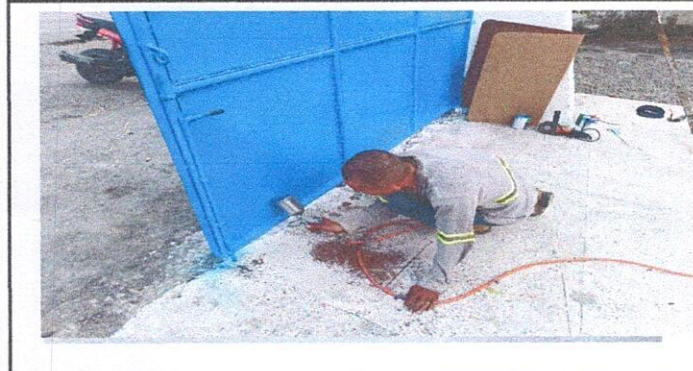
Foto 3: 12.1 Mantenimiento a portones de metal. Proceso durante la reparación del portón, despues de lijado, aplicación de pintura anticorrosiva

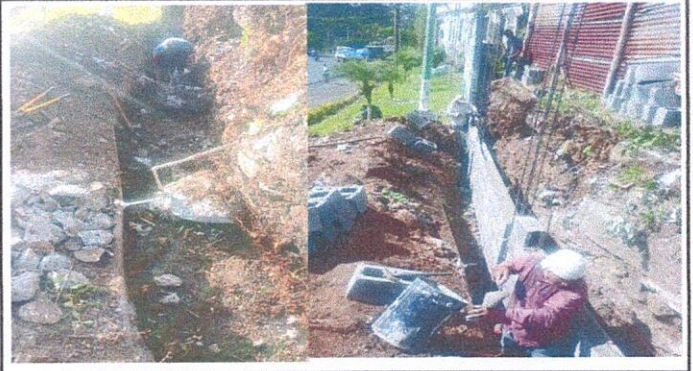
Foto 4: 15.1 Reparación de muro perimetral de block. Esta foto muestra el proceso de construcción de pared, desde el zanjeo para el cimiento.

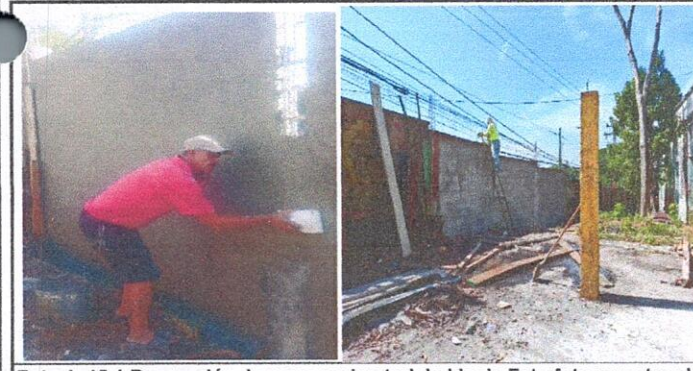
Foto 4: 15.1 Reparación de muro perimetral de block. Esta foto muestra el proceso de repello y tallado para la finalización de la pared

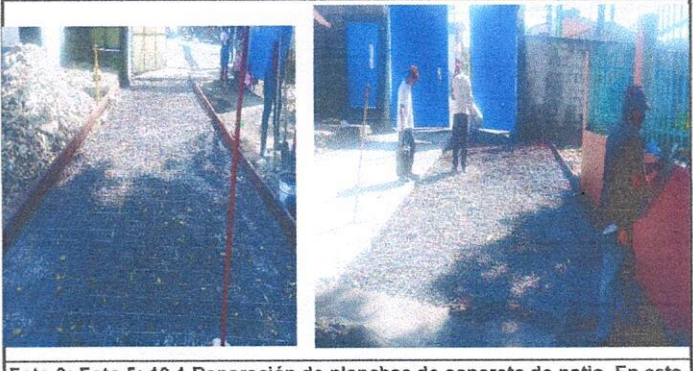
Foto 6: Foto 5: 16.1 Reparación de planchas de concreto de patio. En esta foto Colocando electromalla para luego aplicar el concreto
