**REGISTRO FOTOGRÁFICO
PROGRAMA DE MANTENIMIENTO DE EDIFICIOS ESCOLARES PÚBLICOS**

PRA-FOR-123
Versión 1

DEPARTAMENTO:	Escuintla	MUNICIPIO:	Escuintla
NOMBRE DEL ESTABLECIMIENTO:	EORM CANTON PUENTE DE PALO	DIRECCIÓN DEL ESTABLECIMIENTO:	Canton puente de palo
CÓDIGO DEL ESTABLECIMIENTO:	05-01-0148-43	FECHA:	29/11/2024

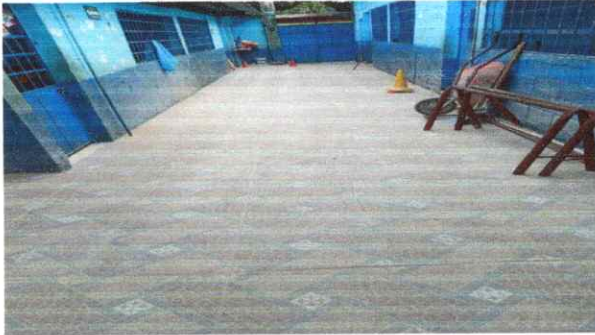
Foto1: Reparación de piso de torta de concreto

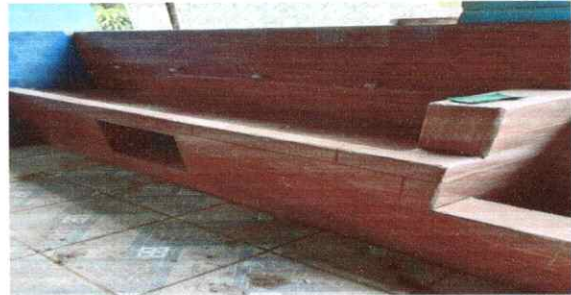
Foto 2: Sustitución de piso cerámico

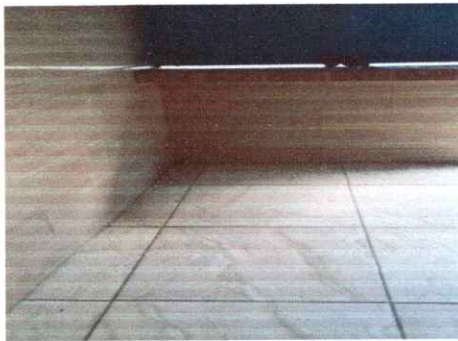
Foto 3: Sustitución de azulejo

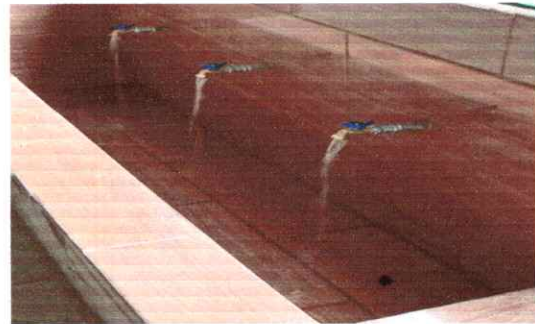
Foto 4: Sustitución de tubería línea principal

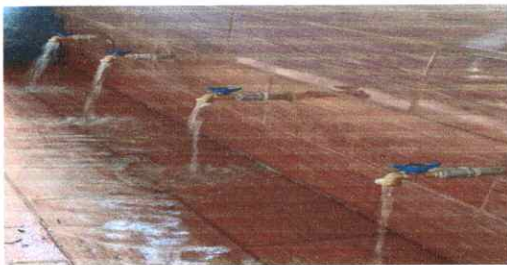
Foto 5: Sustitución de llave de chorro

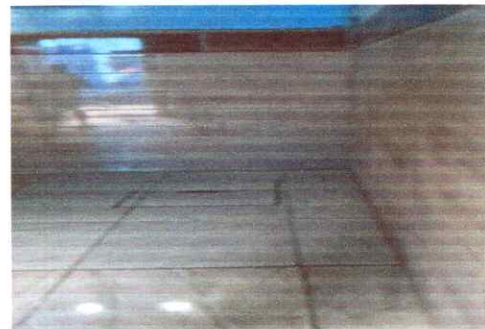
Foto 6: Reparación de cisterna de concreto

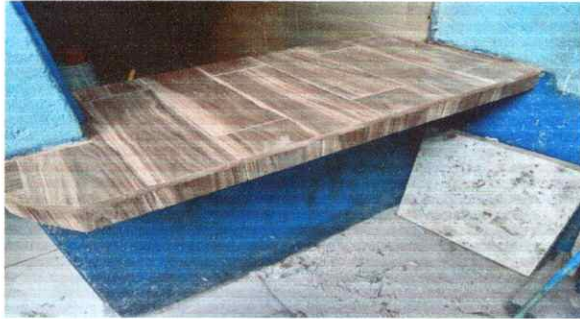
Foto 7: 20.7 Instalación de azulejo en estufa rural

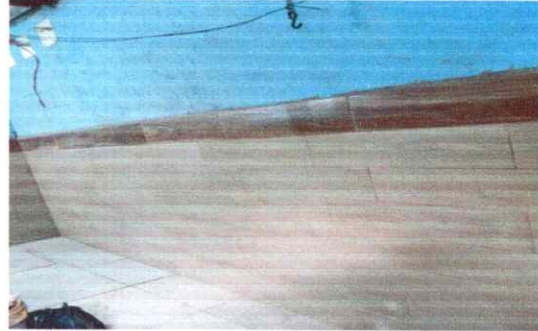
Foto 8: Estufa rural
