SITUACIÓN DEFICIENCIAS DETERMINADAS      PREVIO       DURANTE       POSTERIOR

DEPARTAMENTO:	ESCUINTLA	MUNICIPIO:	ESCUINTLA
NOMBRE DEL ESTABLECIMIENTO:	EORM ALDEA EL FLORIDO ACEITUNO	DIRECCIÓN DEL ESTABLECIMIENTO:	ACEITUNO ESCUINTLA ALDEA EL FLORIDO ACEITUNO
CÓDIGO DEL ESTABLECIMIENTO:	05-01-0149-43	FECHA:	4/12/2024

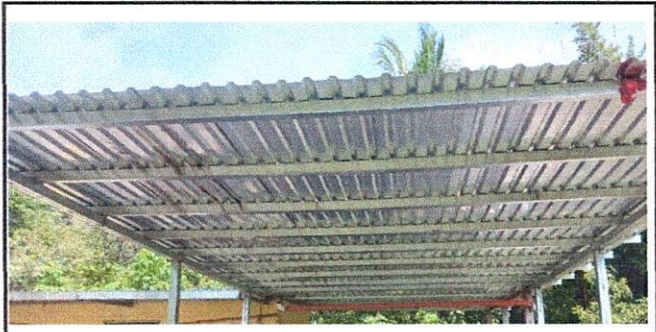
Foto 1: sustitución de lámina troquelada aluzinc calibre 26

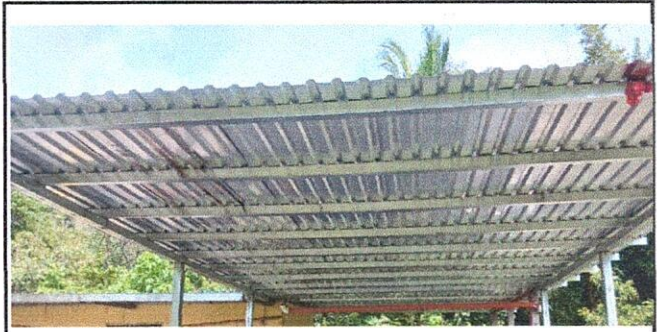
Foto 2: sustitución de estructura de soporte de metal por metal

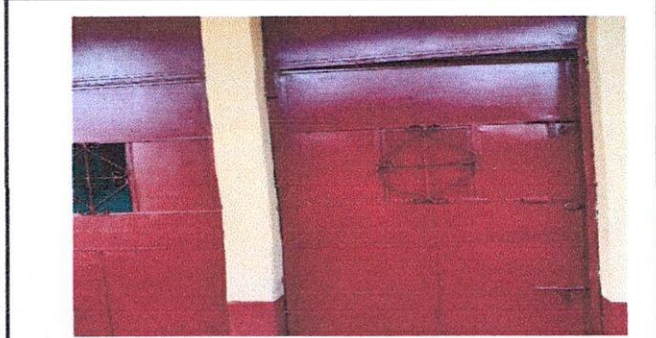
Foto 3: sustitución de puertas

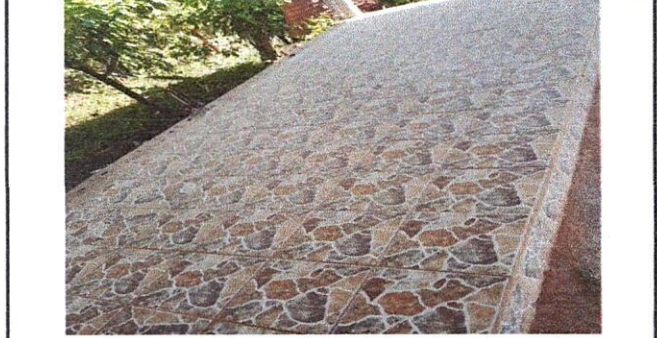
Foto 4: sustitución de piso ceramico y azulejo

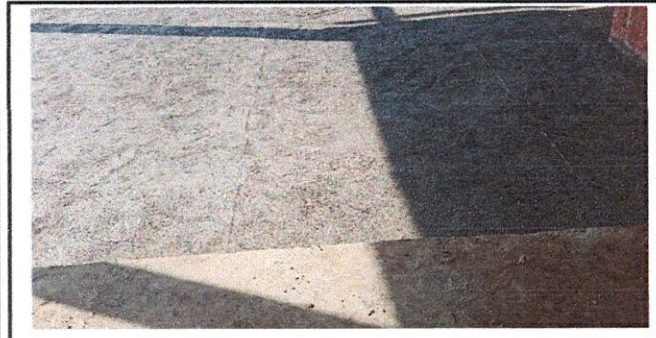
Foto 5: Reparación de piso de torta de concreto

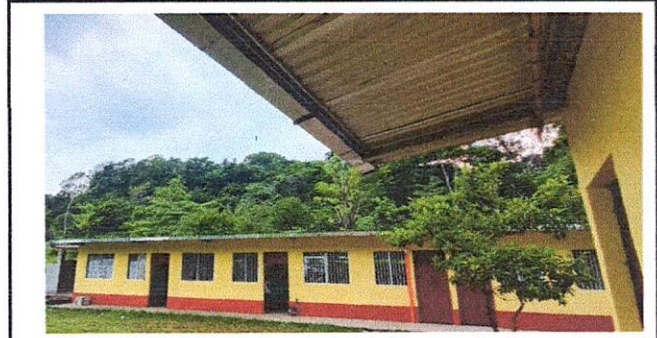
Foto 6: pintura en muros exteriores

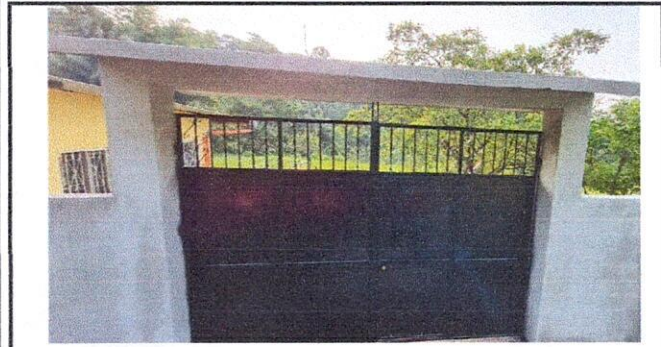
Foto 7: Mantenimiento a portones de metal

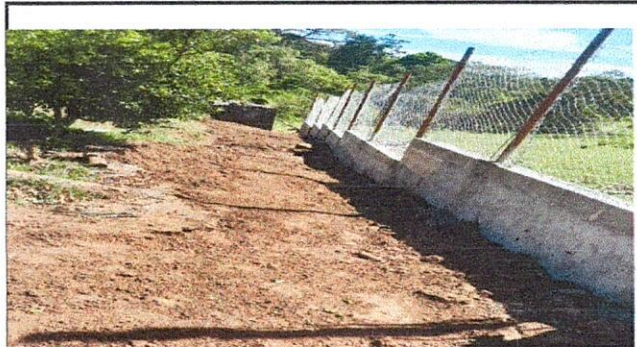
Foto 8: Reparación de muro perimetral de block con tubo hg y malla galvanizada, solares intermedias y columnas
