REGISTRO FOTOGRÁFICO			
DEPARTAMENTO:	ESCUINTLA	MUNICIPIO:	ESCUINTLA
NOMBRE DEL ESTABLECIMIENTO:	ESCUELA OFICIAL RURAL MIXTA	DIRECCIÓN DEL ESTABLECIMIENTO:	2A CALLE MANZANA "C" COLONIA MORELA
CÓDIGO DEL ESTABLECIMIENTO:	05-01-0174-43	FECHA DE LA INSPECCIÓN:	20/03/2024

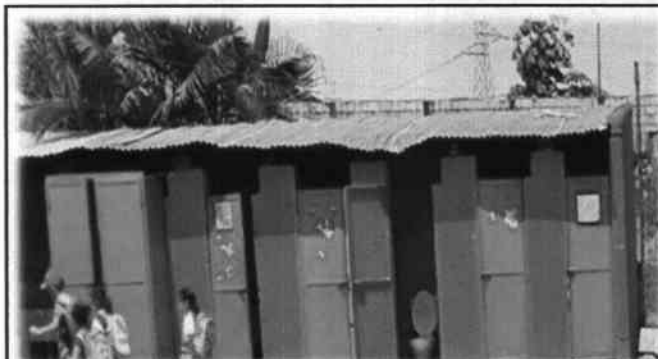
Foto 4: Cambio e instalación de estructura de soporte de metal por metal y cambio e instalación de lámina, por lámina troquelada aluzinc calibre 26 (incluye tornillos) en el módulo de baños.

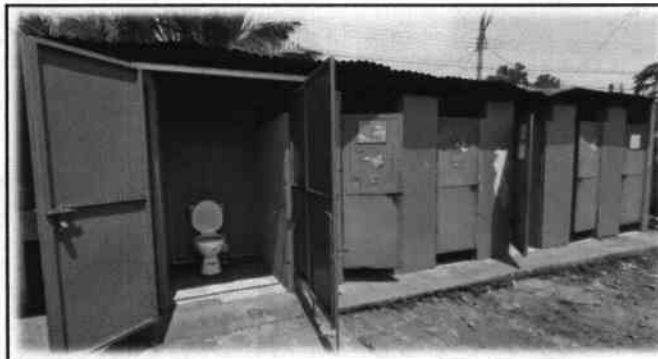
Foto 5: Existe la necesidad de reparación y mantenimiento de puertas.

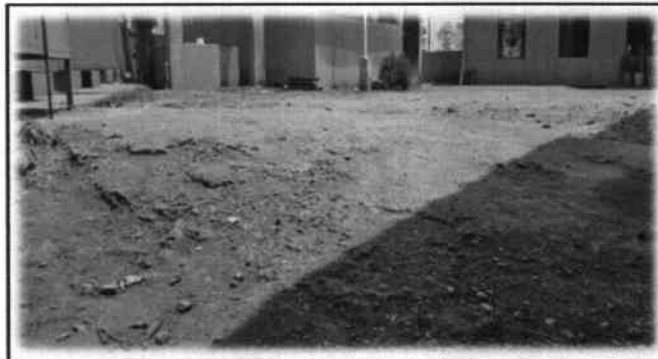
Foto 6: Es necesario el cambio e instalación de planchas de concreto de patio.

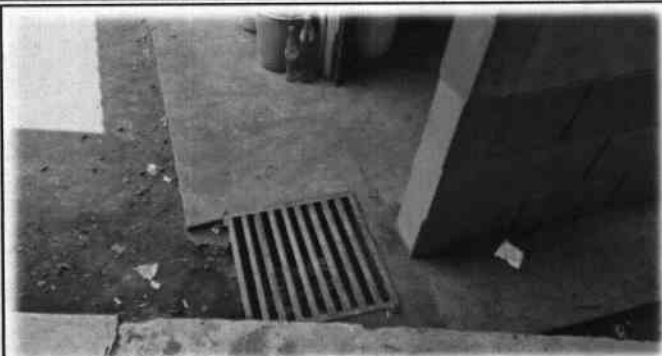
Foto 7: Se detecta la necesidad del cambio e instalación de cuneta y drenaje pluvial..

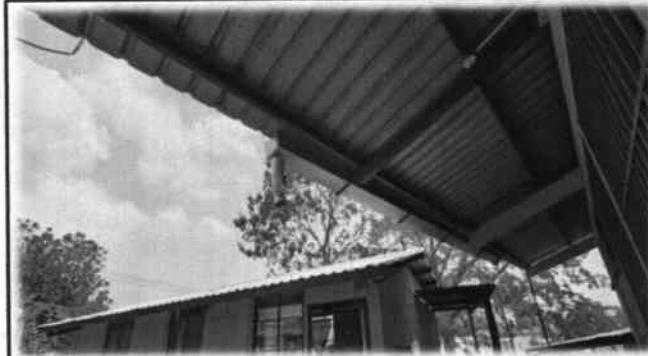
Foto 8: Es necesario el cambio e instalación de canal PVC.

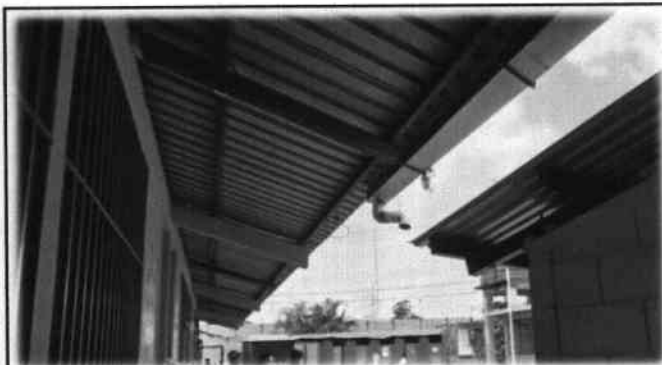
Foto 9: Es necesario el cambio e instalación de soporte para canal PVC.

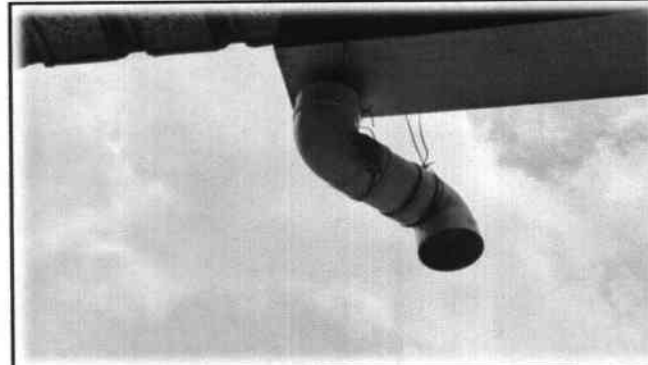
Foto 10: Es importante el cambio e instalación de bajadas de agua pluvial PVC.

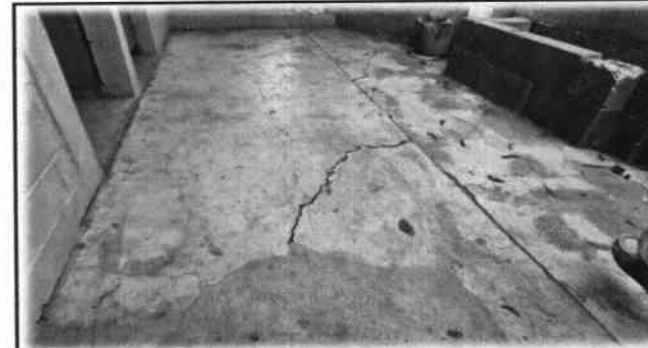
Foto 12: Es necesario el cambio e instalación a piso antideslizante en el corredor de la escuela.
