REGISTRO FOTOGRÁFICO

DEPARTAMENTO:	ESCUINTLA	MUNICIPIO:	ESCUINTLA
NOMBRE DEL ESTABLECIMIENTO:	ESCUELA OFICIAL RURAL MIXTA	DIRECCIÓN DEL ESTABLECIMIENTO:	MICRO-PARCELAMIENTO CHUCHU
CÓDIGO DEL ESTABLECIMIENTO:	05-01-0249-43	FECHA DE LA INSPECCIÓN:	11/03/2024

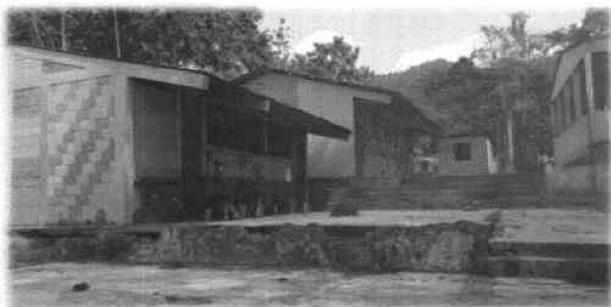
Foto1: Escuela Oficial Rural Mixta Micro-Parcelamiento Chuchu.

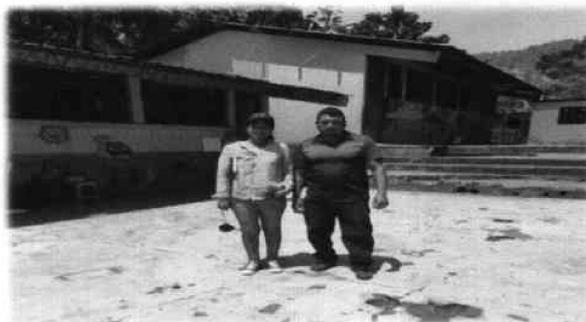
Foto 2: Presidente de la OPF y Evaluadora de Campo, realizando la visita técnica, para identificar las necesidades con mayor prioridad.

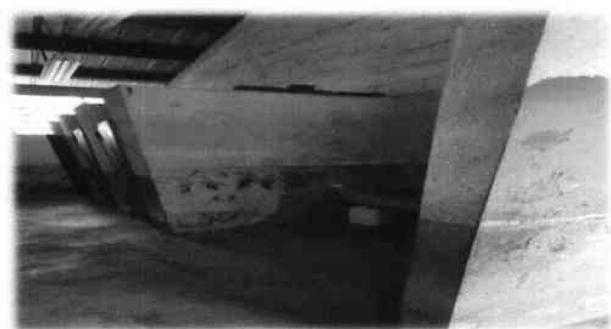
Foto 3: Área de servicios sanitarios (niñas, niños y docentes). Se realizarán diversas mejoras ya que se pudo observar múltiples necesidades.

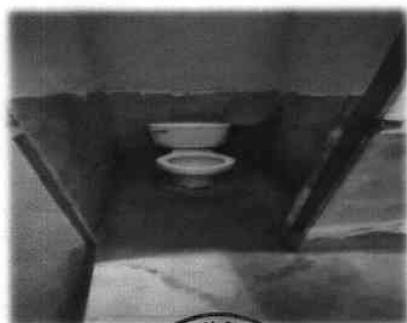
Foto 5: Se realizara mantenimiento en las puertas de las divisiones de los inodoros porque se encontraron deterioradas.

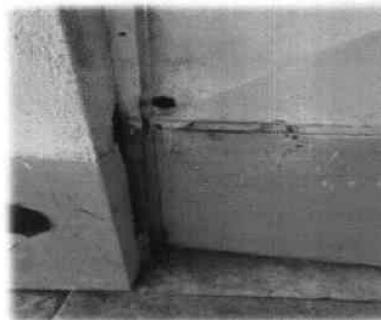
Foto 6: Se sustituyen las puertas principales de los servicios sanitarios, ya que se encuentran en pesimas condiciones en el deterioro del material y chapas.

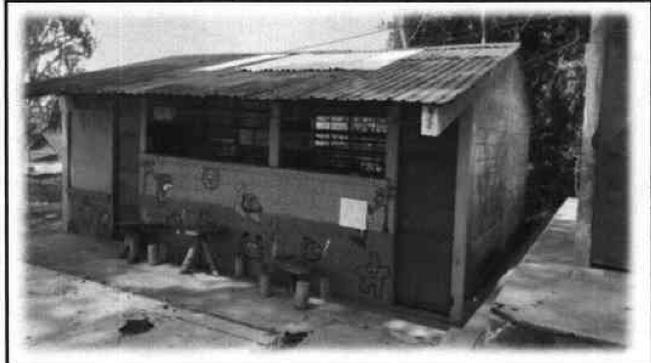
Foto7: Cambio e instalacion de lamina troquelada aluzinc calibre 26, del modulo de dirección y un aula. Exterior.

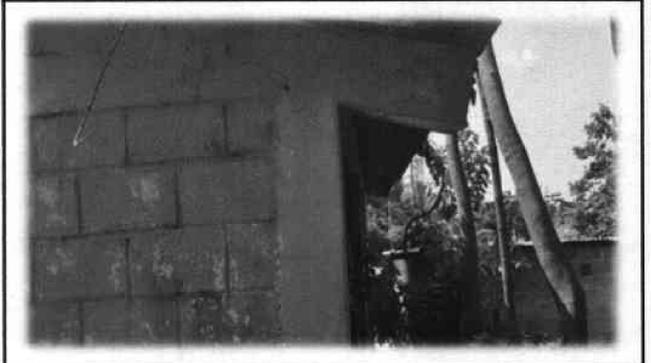
Foto 8: Se encuentro poca distancia de alero de lamina, lo que permite que la estructura de jois de metal se deteriore por condiciones climaticas.

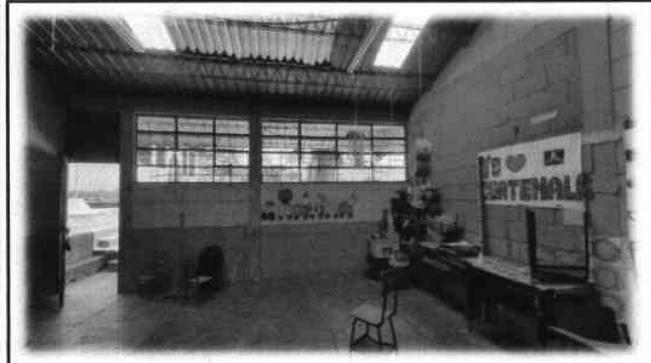
Foto 9: Cambio e instalacion de lamina troquelada aluzinc calibre 26, del modulo de dirección y un aula. Interior.

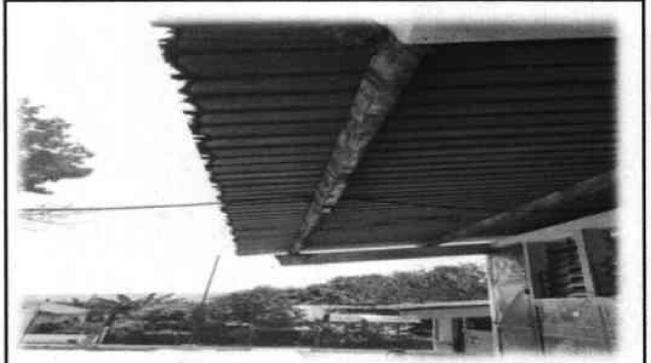
Foto 10: Las actuales laminas, se encuentran en bastante deterioro por el oxido y agujeros. Exterior.

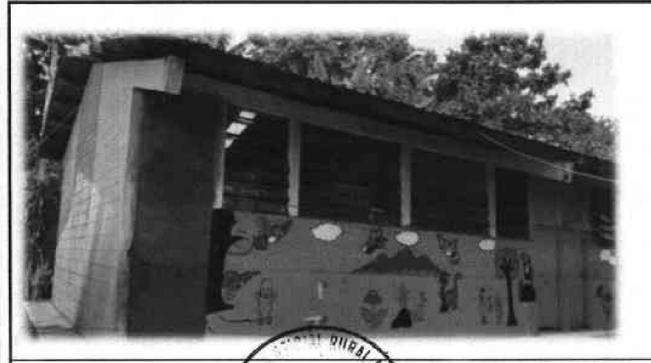
Foto 11: Cambio e instalacion de lamina troquelada aluzinc calibre 26, del modulo de un aula y servicios sanitarios. Exterior.

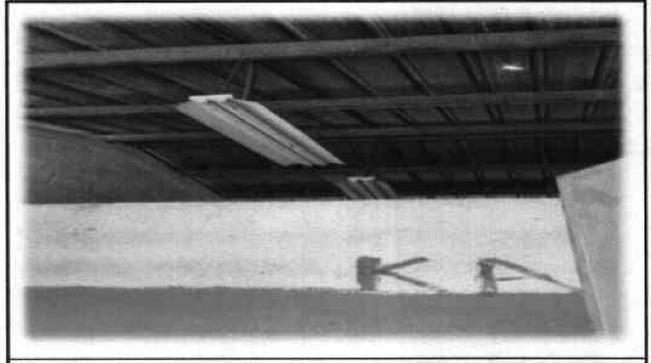
Foto 12: Las actuales laminas, se encuentran en bastante deterioro por el oxido y agujeros. Interior.
