REGISTRO FOTOGRÁFICO

| NOMBRE DEL ESTABLECIMIENTO: | ESCUELA OFICIAL RURAL MIXTA | DIRECCIÓN DEL ESTABLECIMIENTO: | MICROPARCELAMIENTO LA ESPERANZA |
| CÓDIGO DEL ESTABLECIMIENTO: | 05-01-0617-43 | FECHA DE LA INSPECCIÓN: | 21/03/2024 |

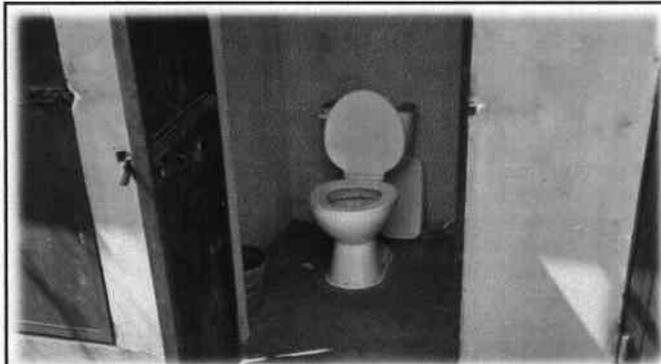
Foto 3: Mejoramiento de servicios sanitarios, incluye reparación cambio de tubería, artefactos, grifos y azulejo.

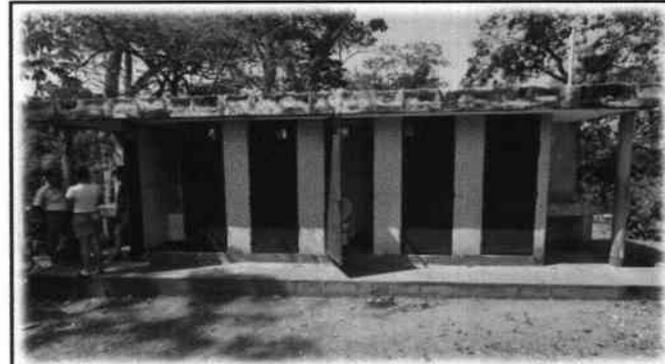
Foto 4: Es necesaria la reparación y mantenimiento de las puertas de metal del módulo de servicios sanitarios.

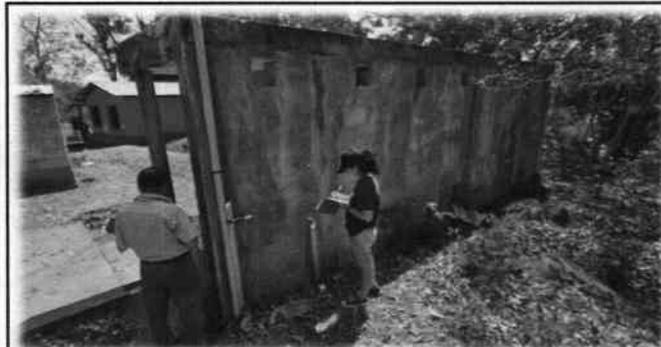
Foto 5: Existe la necesidad de aplicación de pintura al interior y exterior del módulo de servicios sanitarios.

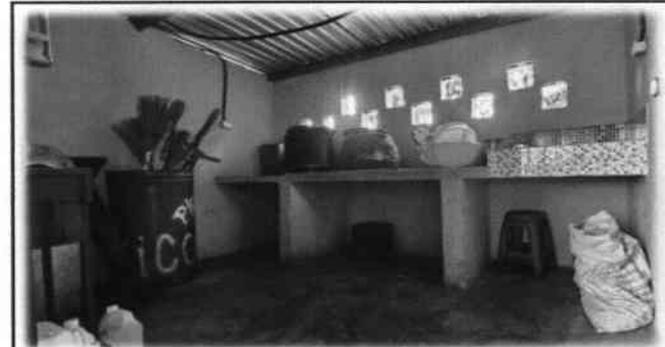
Foto 6: Reparación y mejoramiento de cocina, incluye remozamiento estufa de leña rural, y reparación de muebles fijos de concreto y azulejo.

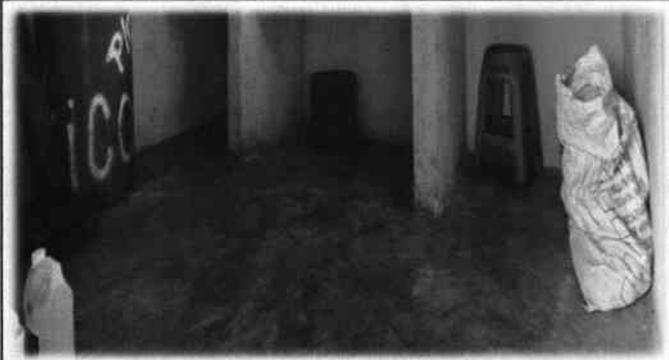
Foto 7: Es necesario el cambio e instalación de piso antideslizante en el módulo de cocina.

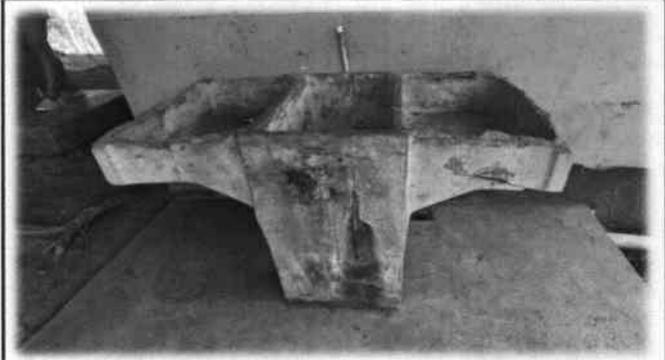
Foto 8: Se detecta la necesidad del cambio e intalación de pila de concreto mas azulejo.

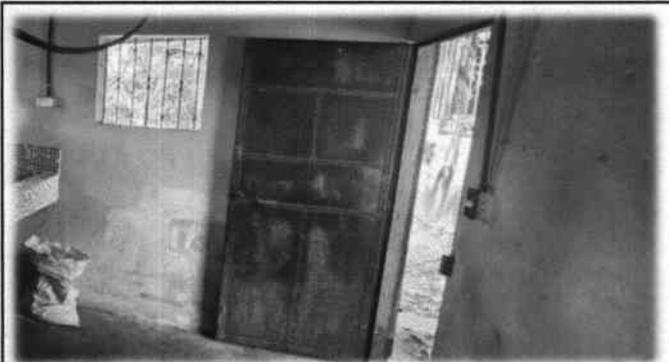
Foto 9: Es necesaria la reparación y mantenimiento de puerta de metal, balcones y ventana metalica para despacho, incluye pintura y chapa.

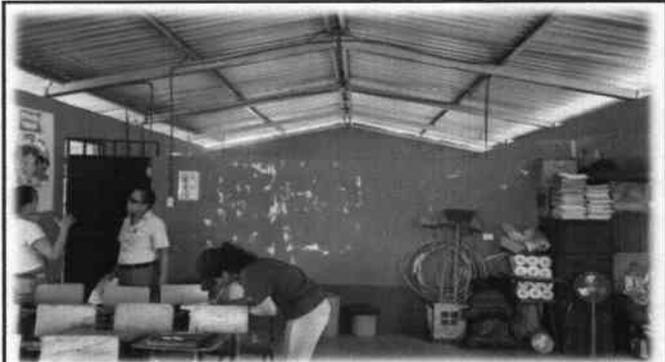
Foto 10: En el módulo de aulas debe repararse el muro divisor entre dos de ellas.

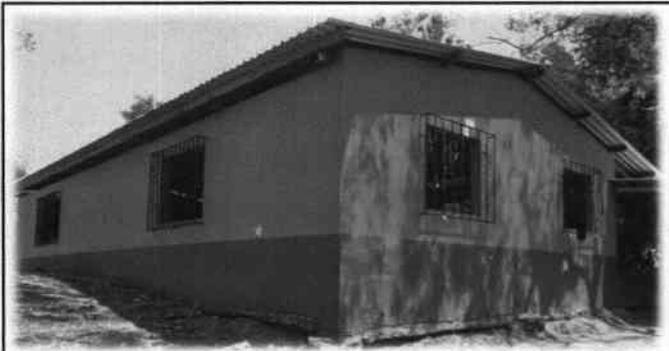
Foto 11: Se detecta la necesidad del cambio e instalación de ventanas de aluminio mill finish más paleta de vidrio.

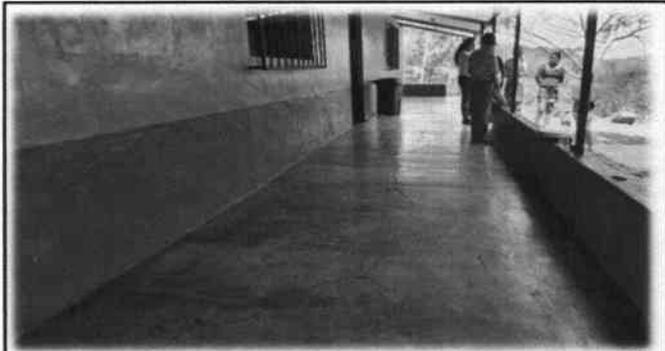
Foto 12: Es necesario el cambio e instalación a piso antideslizante en el corredor del modulo de aulas.
