**REGISTRO FOTOGRÁFICO  
PROGRAMA DE MANTENIMIENTO DE EDIFICIOS ESCOLARES PÚBLICOS**

Ministerio de Educación  
Guatemala

DEPARTAMENTO:	Escuintla	MUNICIPIO:	Escuintla
NOMBRE DEL ESTABLECIMIENTO:	EODP anexa a EORM	DIRECCIÓN DEL ESTABLECIMIENTO:	ALDEA LAS CHAPERNAS
CÓDIGO DEL ESTABLECIMIENTO:	05-01-1809-42	FECHA:	14/11/2024

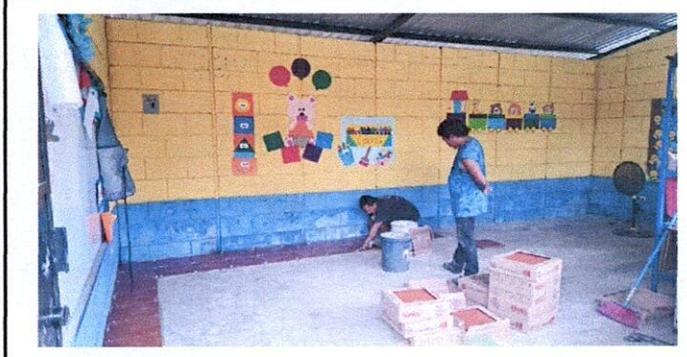
Foto1: Colocación de piso cerámico en aula de preprimaria

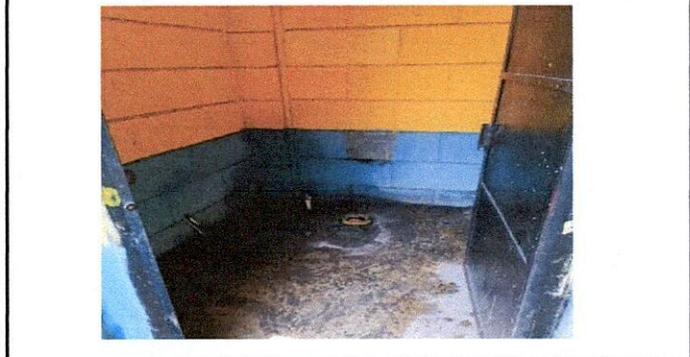
Foto 2: Instalación de inodoro

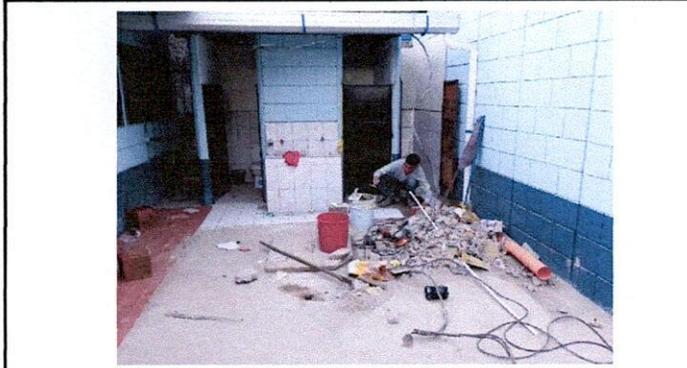
Foto 3: Instalación de piso y azulejo ceramico en el baño

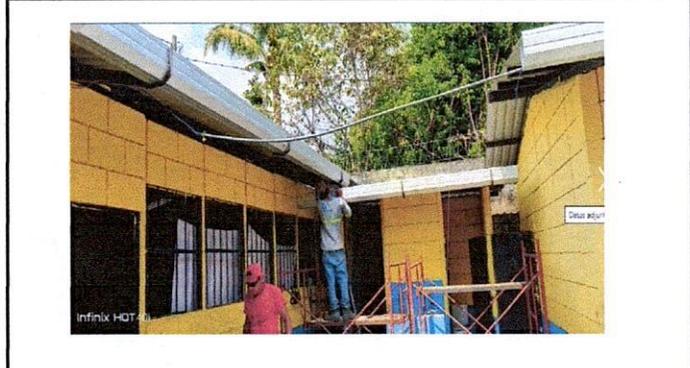
Foto 4: Instalación de canal PVC

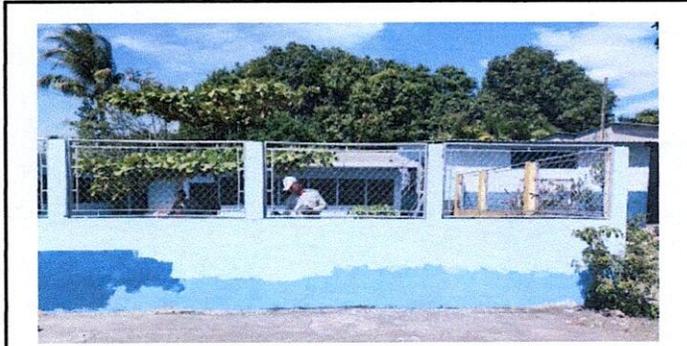
Foto 5: Instalación de reja en el muro perimetral del area de preprimaria

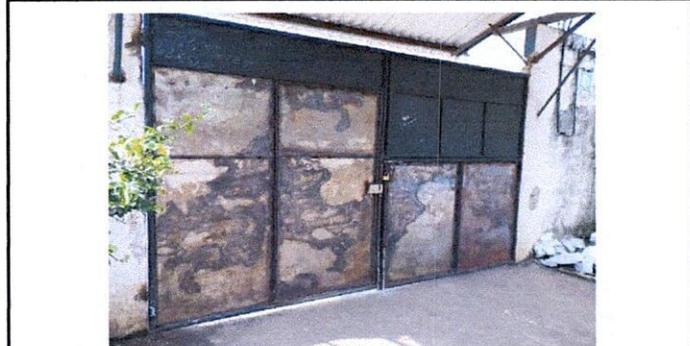
Foto 6: Restauración de lijado, enderezado y perfilado del porton principal de la escuela

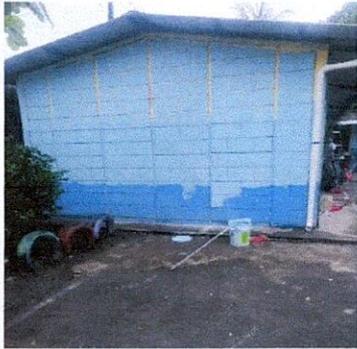
Foto 1: Pintado de paredes de la escuela de preprimaria

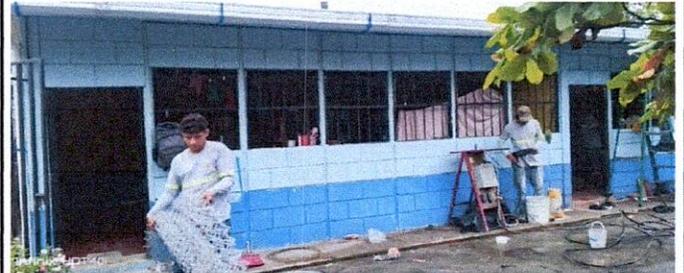
Foto 2: Limpieza y retoques de pintura en el exterior de la escuela

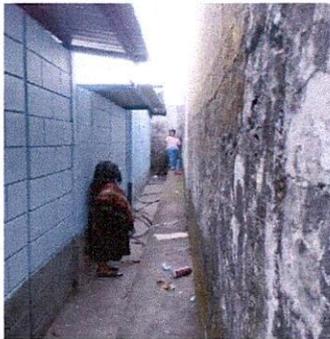
Foto 3: Pintado de paredes posteriores de las aulas

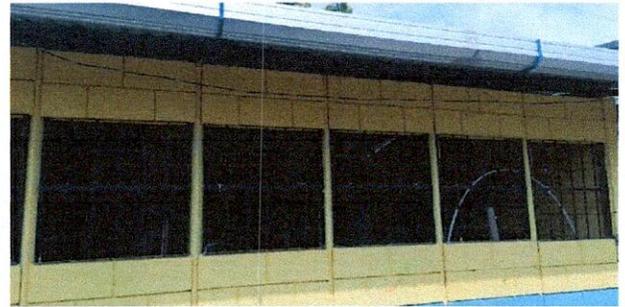
Foto 4: Retoques de pintura en los balcones de las aulas

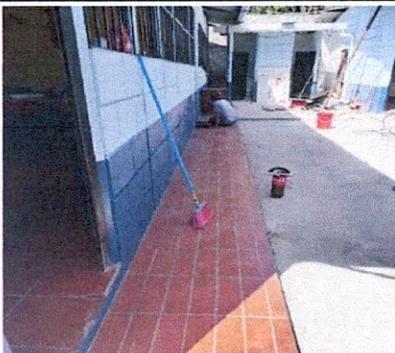
Foto 5: Instalación de pisos en el pasillo

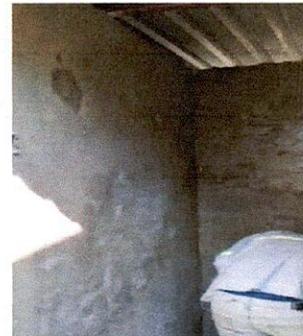
Foto 6: Proceso de sustitución de azulejo
