REGISTRO FOTOGRAFICO			
DEPARTAMENTO:	ESCUINTLA	MUNICIPIO:	ESCUINTLA
NOMBRE DEL ESTABLECIMIENTO:	EODP anexa a EORM	DIRECCION DEL ESTABLECIMIENTO:	COLONIA SANTA MARTA
CODIGO DEL ESTABLECIMIENTO:	05-01-1938-42	FECHA DE LA INSPECCION:	30/04/2024

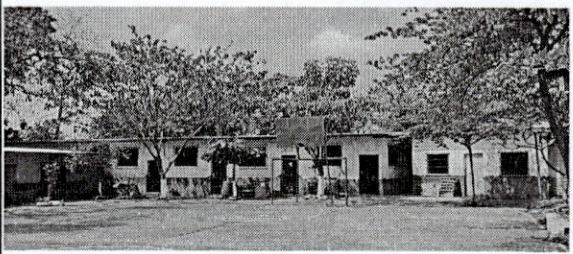
<p>FOTO No. 1: Se observa ingreso principal al Centro Escolar EODP anexa a EORM Colonia Santa Marta.</p>		<p>FOTO No. 2: Módulo de aulas del nivel preprimaria las cuales presentan filtraciones en su cubierta, necesitando además mantenimiento en la estructura portante.</p>

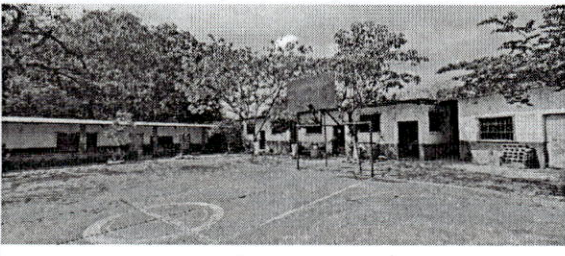
<p>FOTO No. 3: Otra vista del módulo a intervenir con trabajos de remozamiento en su cubierta.</p>		<p>FOTO No. 4: Vista desde el interior de un aula sin unidades de iluminación, las cuales debe de suministrar las unidades y su respectivo sistema de ductería y cableado.</p>

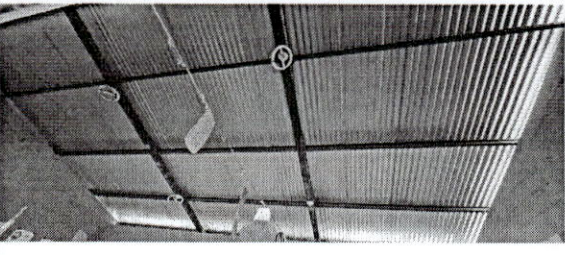
<p>FOTO No. 5: Vista de otra aula con las unidades de iluminación en mal estado.</p>		<p>FOTO No. 6: Vista de las unidades de iluminación en corredores con necesidad de sustitución por su mal estado</p>
