REGISTRO FOTOGRAFICO			
DEPARTAMENTO:	ESCUINTLA	MUNICIPIO:	ESCUINTLA
NOMBRE DEL ESTABLECIMIENTO:	ESCUELA OFICIAL RURAL MIXTA	DIRECCIÓN DEL ESTABLECIMIENTO:	COLONIA LA CEIBA
CÓDIGO DEL ESTABLECIMIENTO:	05-01-2015-43	FECHA DE LA INSPECCIÓN:	20/03/2024

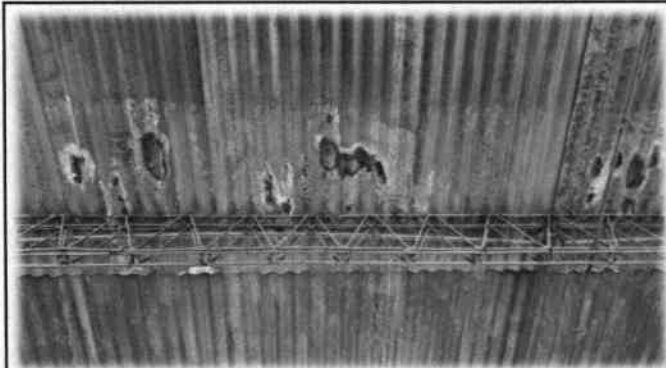
Foto 3: Es notable el deterioro de las láminas acanaladas con las que actualmente cuenta cada uno de los módulos de aulas.

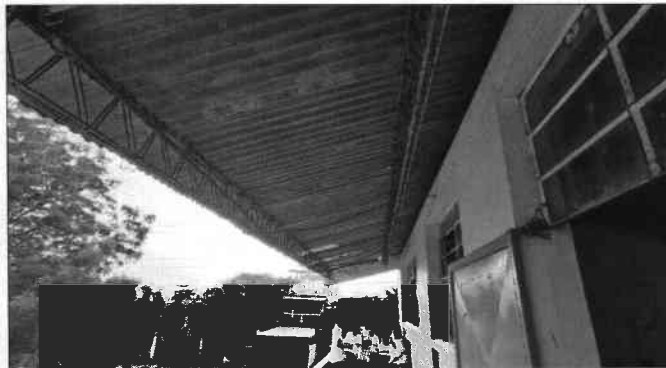
Foto 5: Tanto el interior de las aulas como los pasillos tienen el mismo tipo de lámina y presentan el mismo tipo de deterioro.

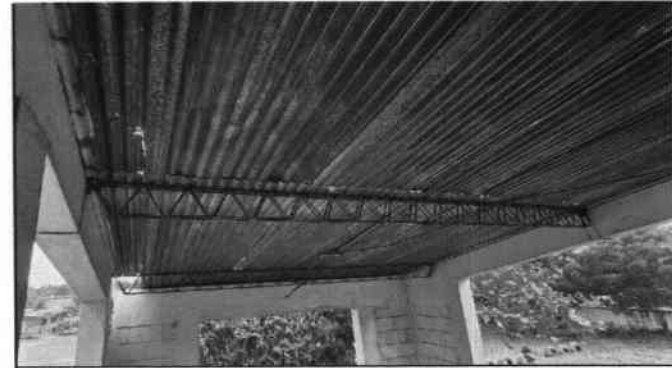
Foto 6: Módulo de gradas techado con lámina acanalada con muestras de serio deterioro.

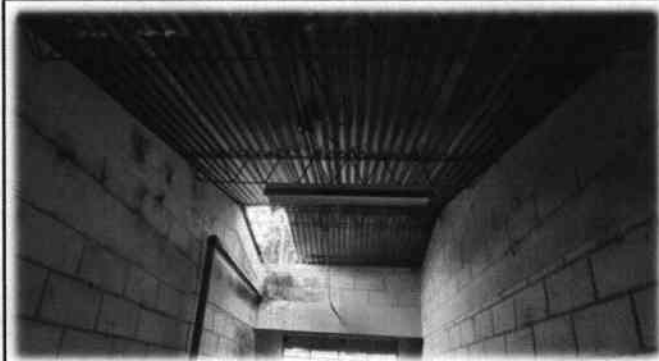
Foto7: Dentro de los deterioros detectados se encuentra la pérdida de láminas completas.

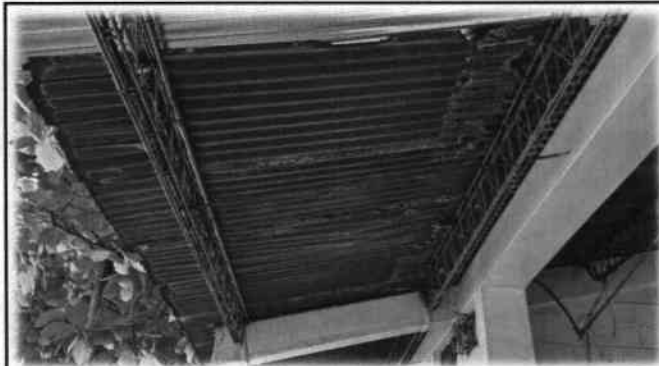
Foto 9: Pasillo de uno de los módulos de aulas que muestra el severo deterioro de las láminas acanaladas.

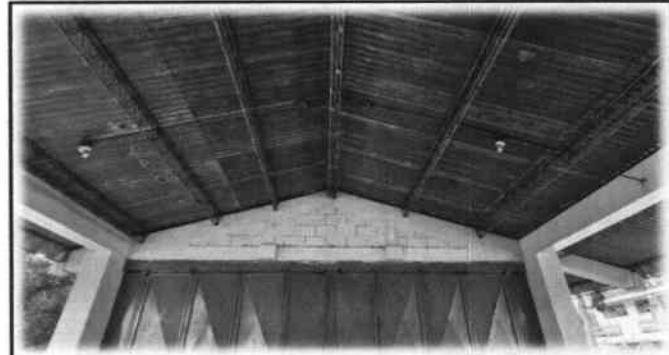
Foto 12: Se detecta la necesidad del cambio de las láminas acanaladas en los módulos de aulas.
