**REGISTRO FOTOGRÁFICO
PROGRAMA DE MANTENIMIENTO DE EDIFICIOS ESCOLARES PÚBLICOS**

PRA-FOR-123
Versión 1

DEPARTAMENTO:	ESCUINTLA	MUNICIPIO:	ESCUINTLA
NOMBRE DEL ESTABLECIMIENTO:	EORM JV COL, EL MANGO	DIRECCIÓN DEL ESTABLECIMIENTO:	COLONIA EL MANGO
CÓDIGO DEL ESTABLECIMIENTO:	05-01-2158-43	FECHA:	19/11/2024

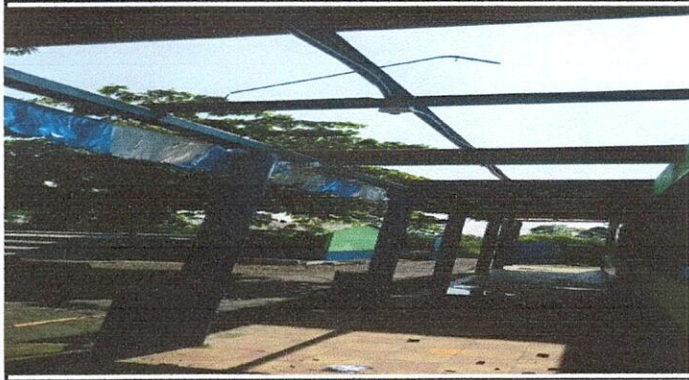
Foto1: Sustitución de lámina, por lámina troquelada aluzinc calibre 26 aula No. 6

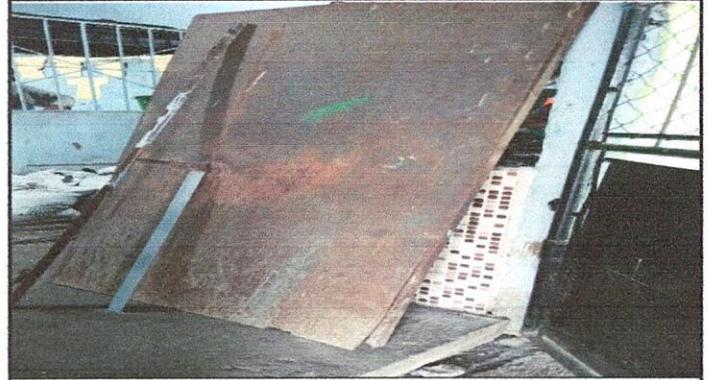
Foto 2: Sustitución de Puerta en la bodega de la cocina. Con chapa.

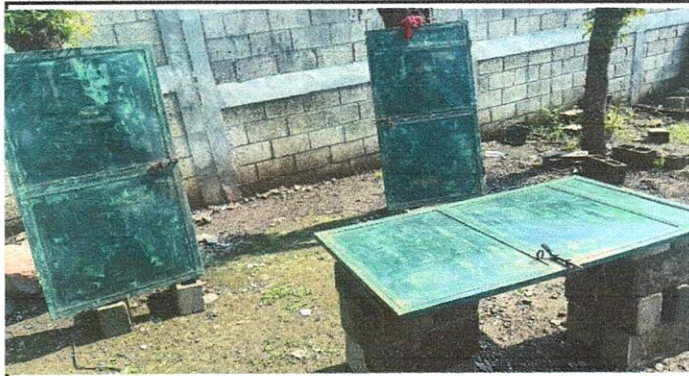
Foto 3: Mantenimiento a estructura (lijado,cambio de tubo, cepillado, sujeciones, aplicación de pintura) A 6 Puertas servicios sanitarios de alumnos

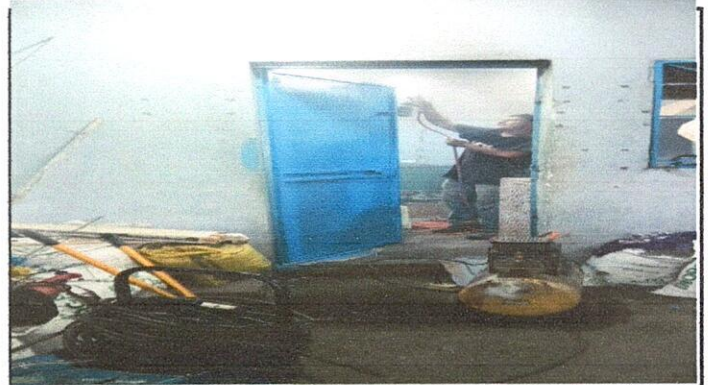
Foto 4: Sustitución de Chapa en puerta de cocina.

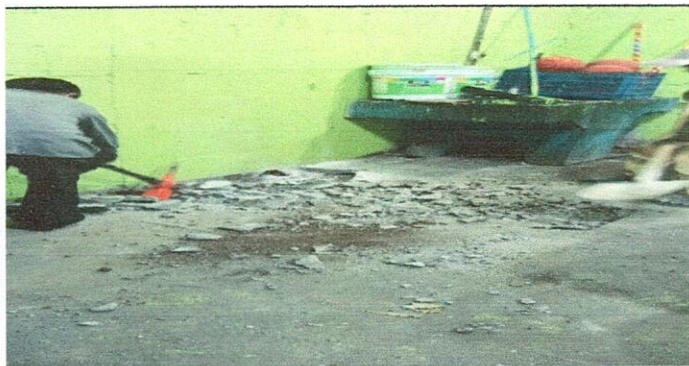
Foto 5: Reparación de piso de torta de concreto.

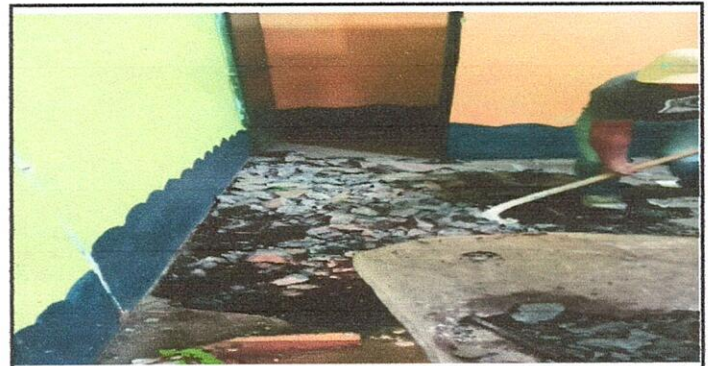
Foto 6: Reparación de piso de cemento liquido en una parte de la dirección .

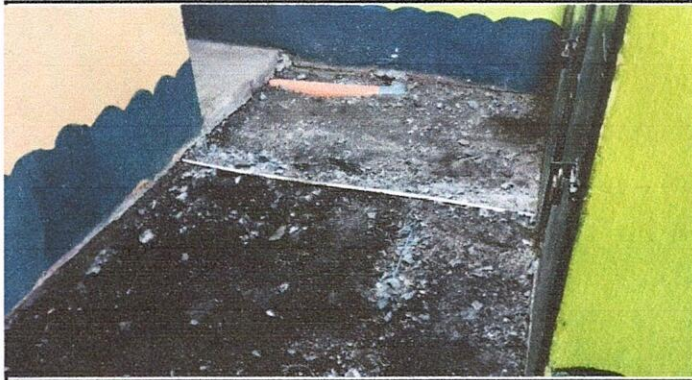
Foto 7: Sustitución Inodoro. Dirección

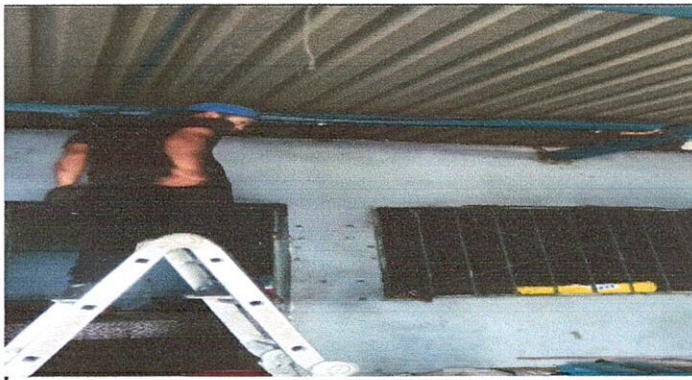
Foto 9: Sustitución de interruptores y apagadores en la cocina.

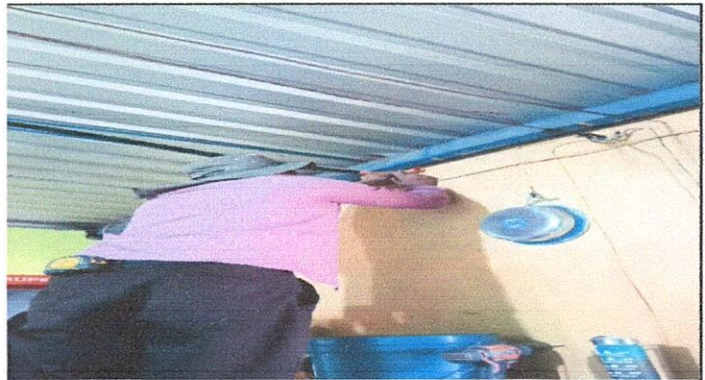
Foto 10: Reparación de cableado eléctrico dirección y cocina.

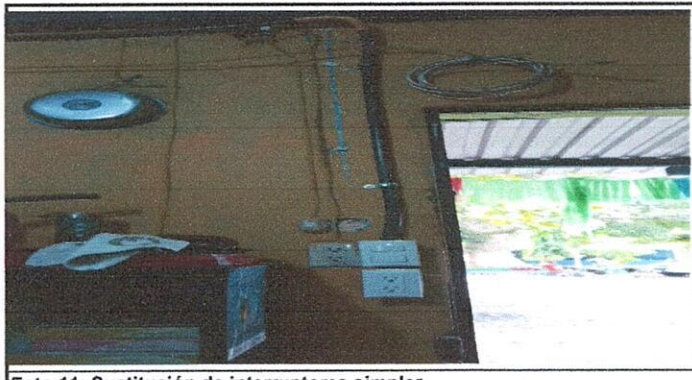
Foto 11: Sustitución de interruptores simples

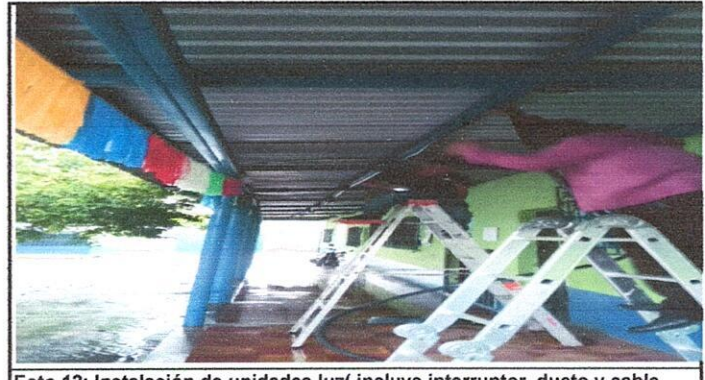
Foto 12: Instalación de unidades luz(incluye interruptor, ducto y cable eléctrico. Corredor de los salones.

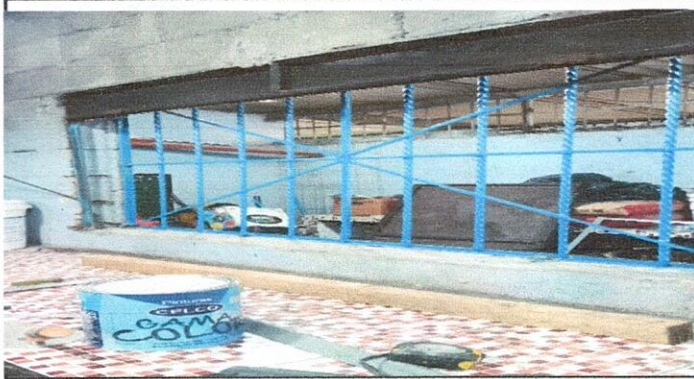
Foto13: Sustitución de estructura de metal de ventana. De la cocina.

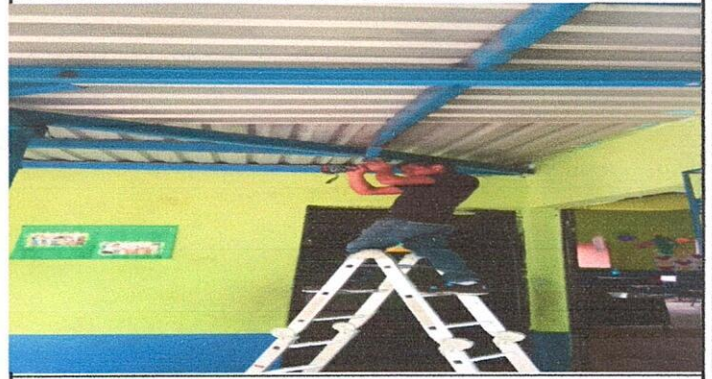
Foto 14: Instalación de unidades luz (incluye interruptor, ducto y cable eléctrico)corredor de la escuela.

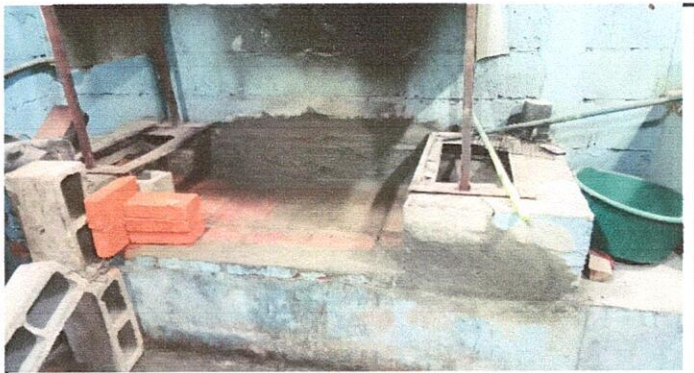
Foto 15: Mantenimiento a estufa rural. Cocina

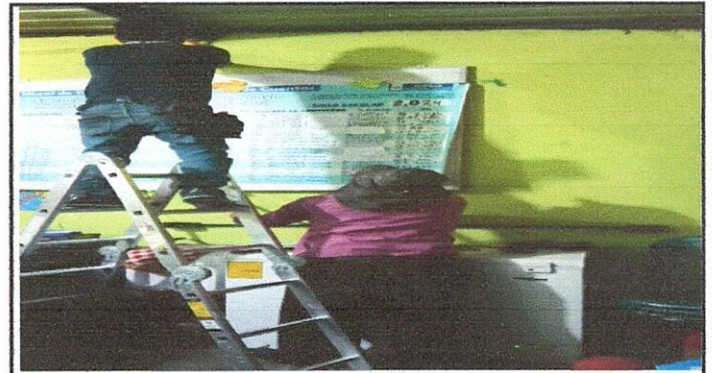
Foto 16: Sustitución de tomacorrientes dobles. Dirección.

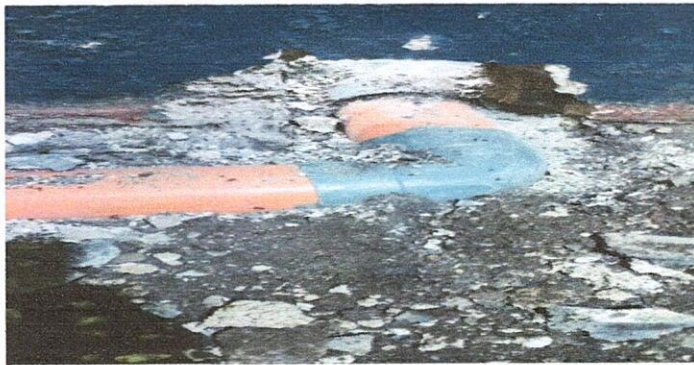
Foto 17: Sustitución a tubería PVC línea principal aguas negras.

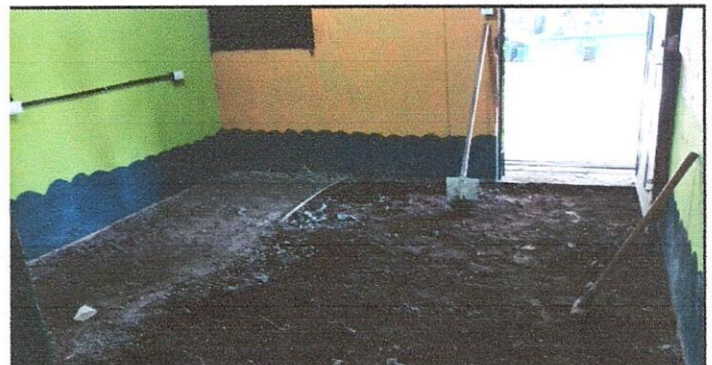
Foto 18: Reparación de piso de torta de concreto en la dirección.
