**REGISTRO FOTOGRÁFICO
PROGRAMA DE MANTENIMIENTO DE EDIFICIOS ESCOLARES PÚBLICOS**

Ministerio de Educación
GUATEMALA

DEPARTAMENTO:	Escuintla	MUNICIPIO:	Escuintla
NOMBRE DEL ESTABLECIMIENTO:	EODP	DIRECCIÓN DEL ESTABLECIMIENTO:	4ta. Avenida 22-04 zona 5 colonia Cañaveral I
CÓDIGO DEL ESTABLECIMIENTO:	05-01-2509-42	FECHA:	9/09/2024

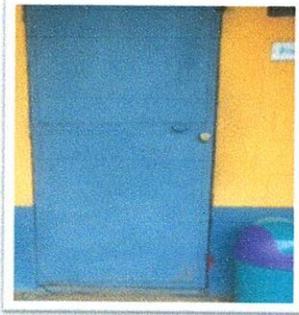
Foto 1: Puertas de metal de la estructura y lamina oxidado.

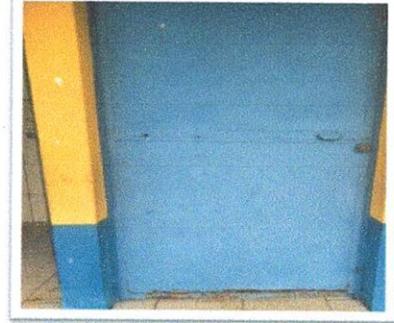
Foto 2: Puerta de metal de la estructura y lamina oxidado del servicio sanitario entrada a los baños

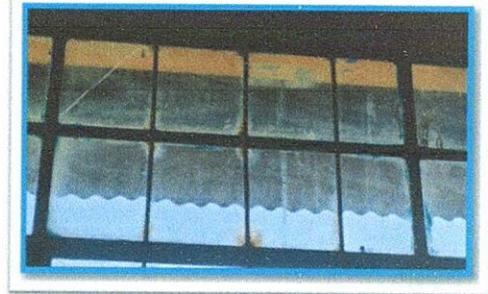
Foto 4: Cambio de vidros de quebrados

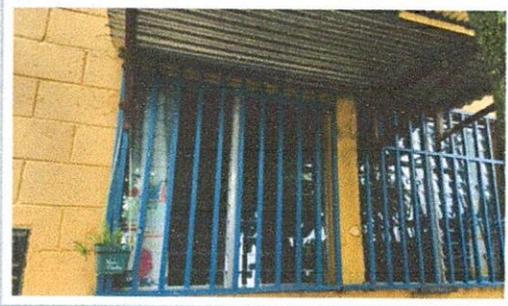
Foto 5: Balcones en mal estado por corrosión y antigüedad

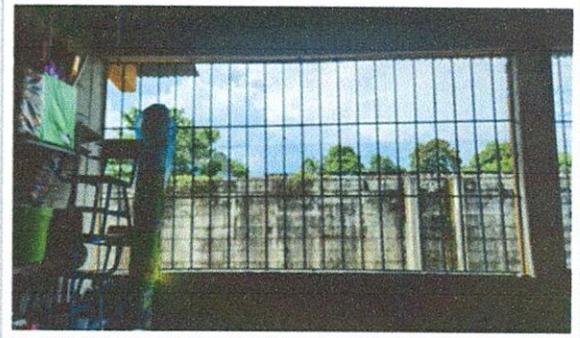
Foto 6: no hay ventana

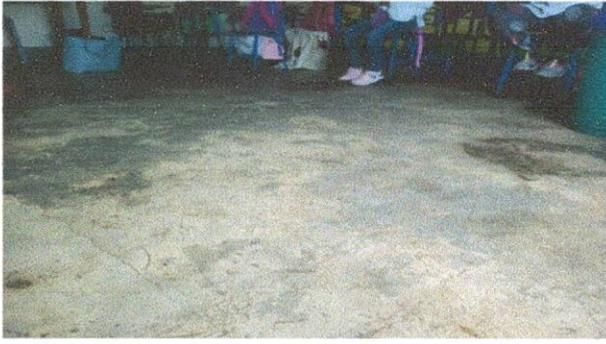
Foto 1: Piso de torta de concreto dañado manchado y agrietado

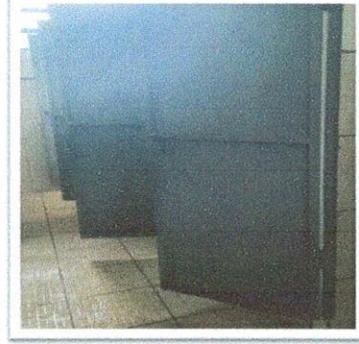
Foto 2: Puerta de metal de la estructura y lamina oxidado.

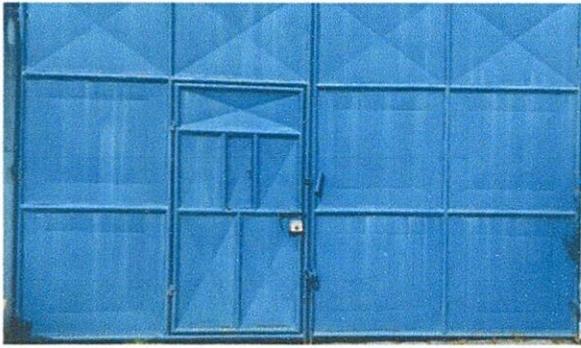
Foto 3: Corrosion en porton en estructura y lamina

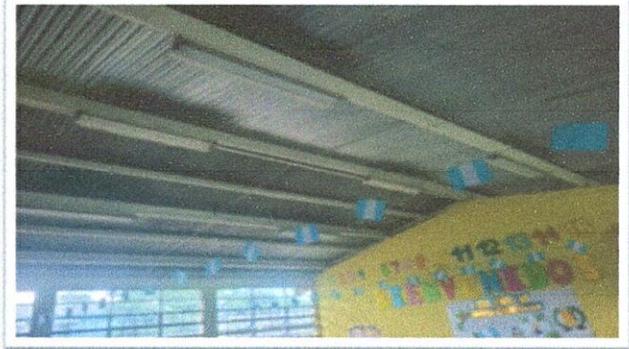
Foto 4: Lamparas viejas y oxidadas, tardan al encender

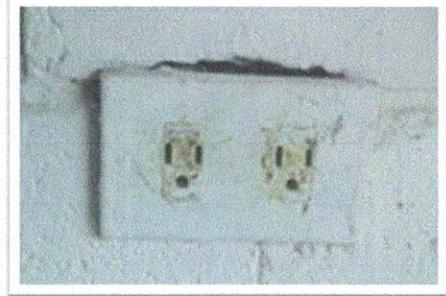
Foto 6: Toma corrientes dobles en mal estado por antigüedad

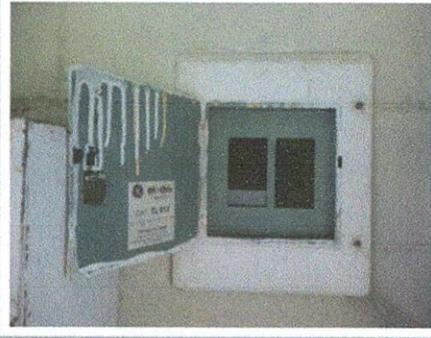
Foto1: Caja de flipones en mal estado por antigüedad se bajan solos con el calentamiento

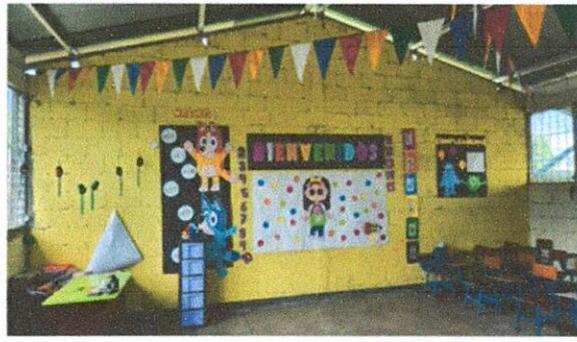
Foto 3: Paredes en mal estado , filtracion de humeda

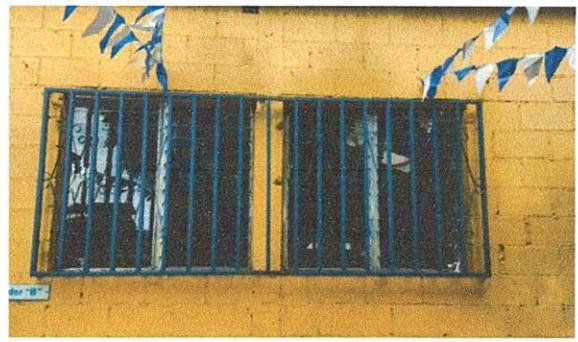
Foto 4: colocacion de pestaña a la ventana por filtracion de agua

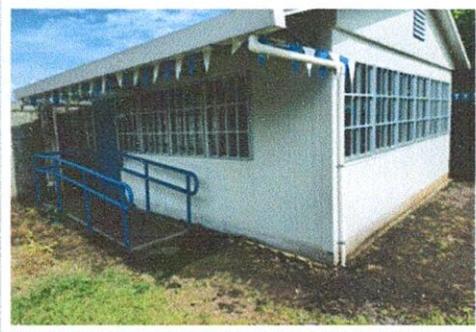
Foto 5: elaboracion de cunetas por filtracion de agua en los Modulos

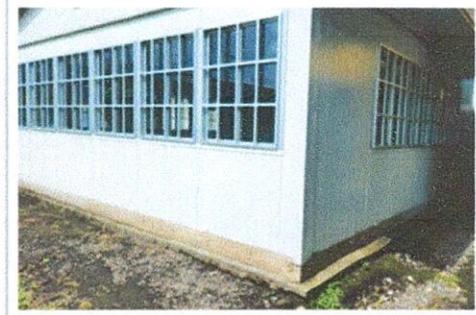
Foto 6: elaboracion de cunetas por filtracion de agua en los Modulos

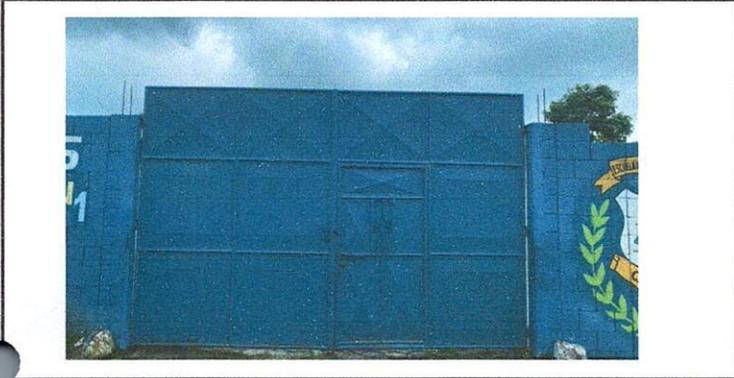
Foto1: porton dañado por lluvia, sol colocacion de pestaña
