**PROGRAMA DE MANTENIMIENTO DE EDIFICIOS ESCOLARES PÚBLICOS  
CON FINANCIAMIENTO EXTERNO**

HOJA 5/6

REGISTRO FOTOGRAFICO			
DEPARTAMENTO:	ESCUINTLA	MUNICIPIO:	ESCUINTLA
NOMBRE DEL ESTABLECIMIENTO:	EORM CARLOS ERNESTO GONZALEZ BARRIOS	DIRECCIÓN DEL ESTABLECIMIENTO:	COLONIA SANTA ROSA ALDEA EL RODEO
CÓDIGO DEL ESTABLECIMIENTO:	05-01-2655-43	FECHA DE LA INSPECCIÓN:	15/03/2024

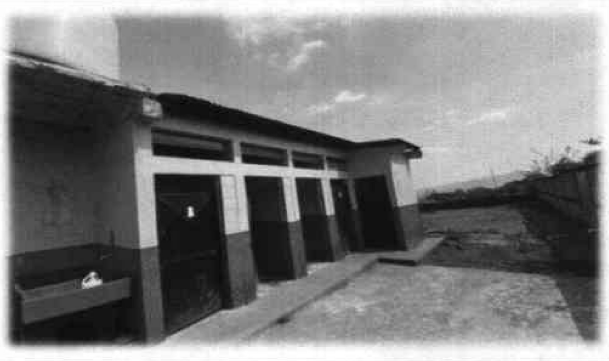
Foto 2: Múltiples reparaciones en el área de servicios sanitarios (niños, niñas y docentes)

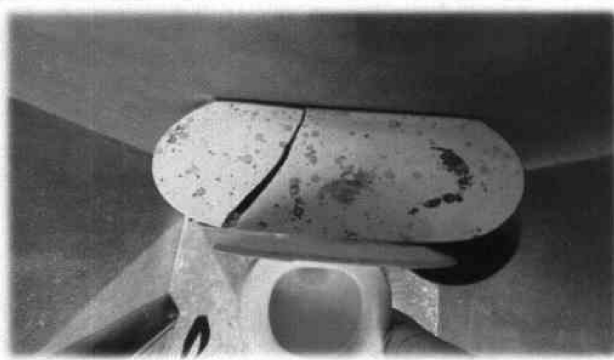
Foto 3: Actualmente se encuentran los inodoros deteriorados y quebrados, se contabilizaron cuatro unidades.

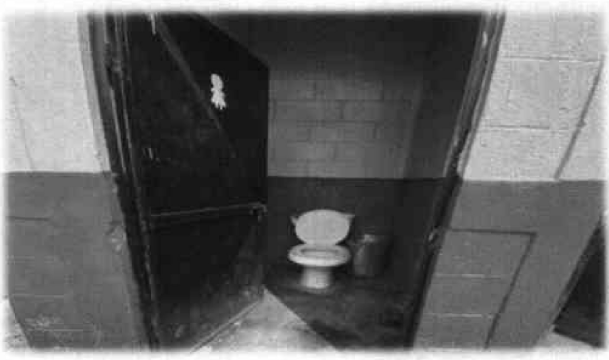
Foto 4: Cada cubiculo de los inodoros no cuentan con azulejo, por tal motivo se dificulta la limpieza de los mismos.

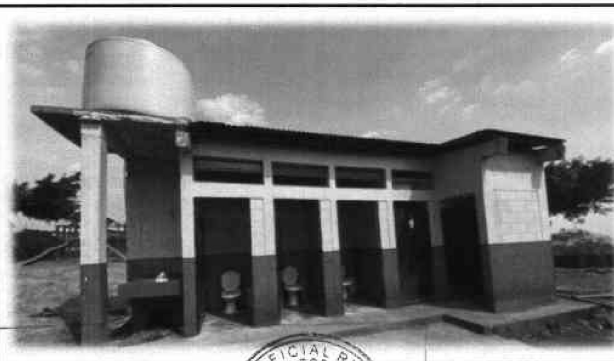
Foto 5: También se encontró en malas condiciones la cubierta en la lamina como también en la estructura metálica.

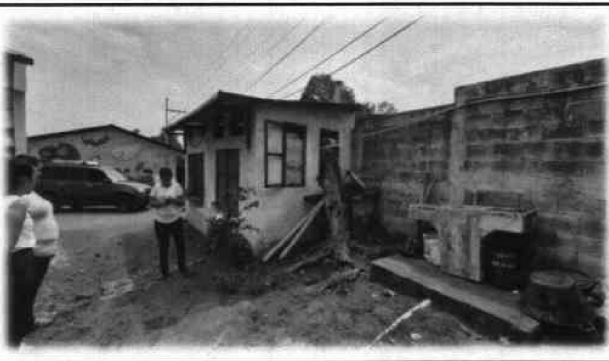
Foto 6: Mejoramiento y Reparaciones en el modulo de cocina.

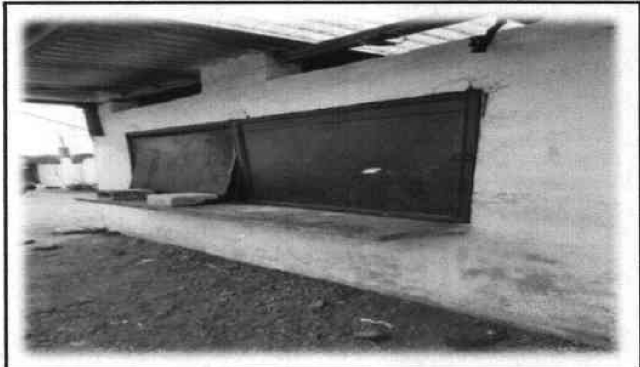
Foto 8: La cubierta de la cocina, estructura portante de madera/metal y lamina, se encuentra con deterioro, en especial la estructura de madera.

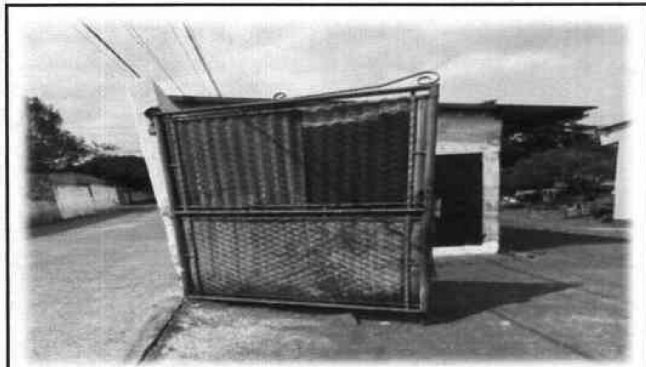
Foto 9: Actualmente el portón presenta deficiencia y deterioro en su material. Se considera necesario y seguro sustituirlo.

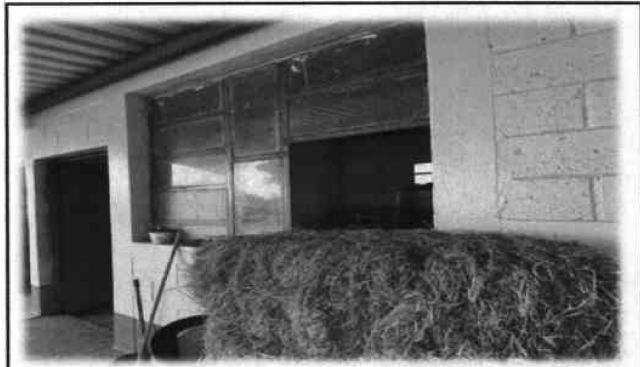
Foto 10: En el área de dirección se sustituirá la ventana actual por ventana de aluminio mill finish mas paleta de vidrio, ya que en temporadas de verano el lugar es caluroso y es necesario tener las ventanas abiertas, y las que posee actualmente algunos vidrios son fijos.
