REGISTRO FOTOGRÁFICO

DEPARTAMENTO:	ESCUINTLA	MUNICIPIO:	ESCUINTLA
NOMBRE DEL ESTABLECIMIENTO:	ESCUELA OFICIAL RURAL MIXTA	DIRECCIÓN DEL ESTABLECIMIENTO:	COMUNIDAD LA REYNA ALDEA EL RODEO
CÓDIGO DEL ESTABLECIMIENTO:	05-01-2828-43	FECHA DE LA INSPECCIÓN:	15/03/2024

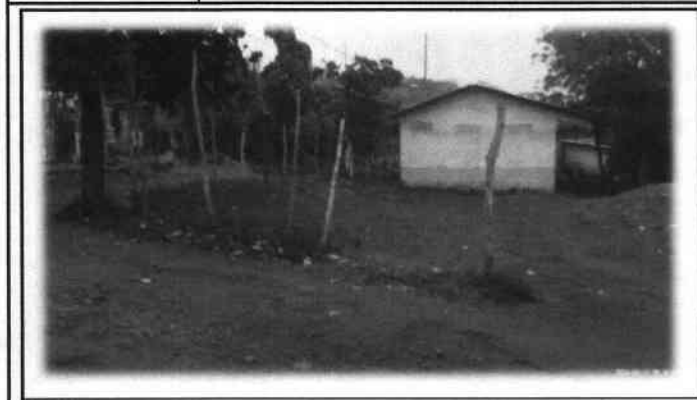
Foto 1: Escuela Oficial Rural Mixta Ernesto Gonzalez Barrios, ubicada en colonia Santa Rosa.

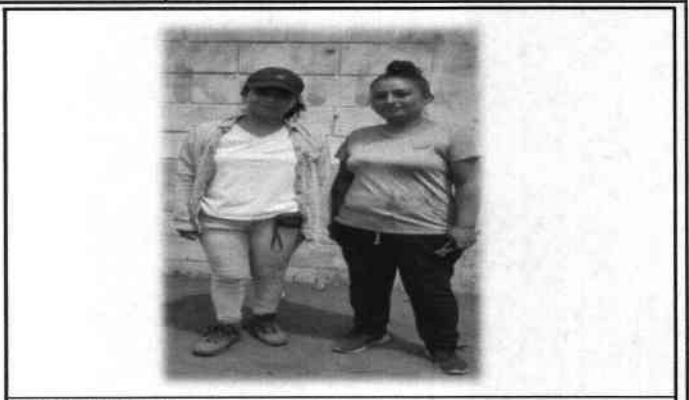
Foto 2: Presidente de la OPF y Evaluadora de Campo, realizando la visita técnica, para identificar las necesidades con mayor prioridad.

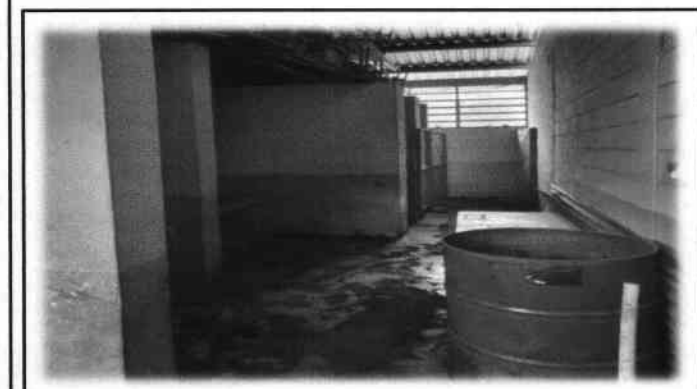
Foto 3: Área de servicios sanitarios (niñas, niños y docentes). Se realizarán diversas mejoras ya que se pudo observar múltiples necesidades.

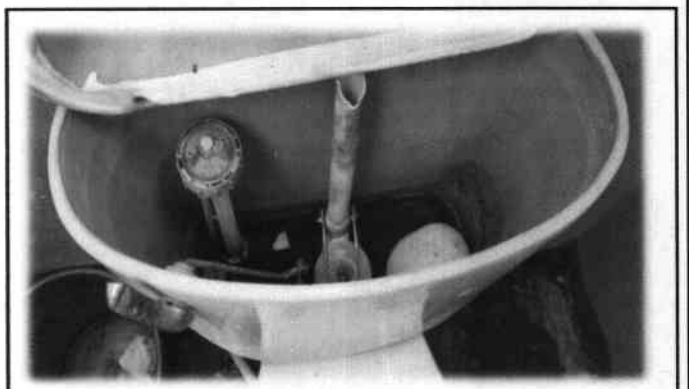
Foto 4: Se cambiarán eh instalarán 7 kit completo y tapadera para inodoros, ya que se encuentran quebrados y deteriorados.

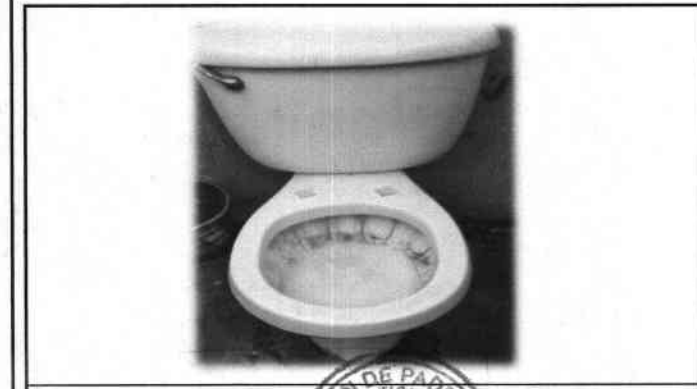
Foto 5: Se cambiarán eh instalarán 7 tapaderas para inodoros, ya que se encuentran quebrados y deteriorados.

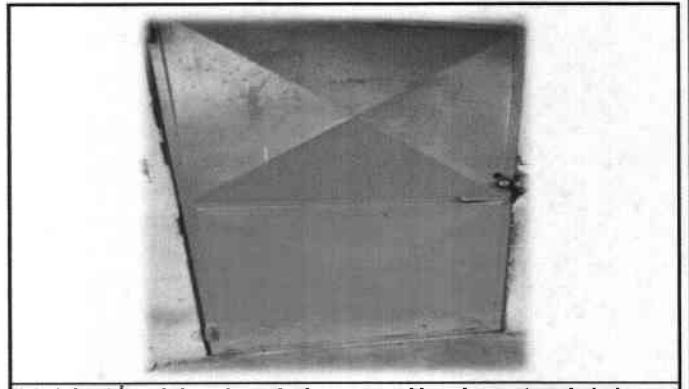
Foto 6: En el Área de los salones de clases, se cambiarán las puertas principales, ya que actualmente el material ya se encuentra deteriorado y las chapas están mal instaladas y por esta situación no cierran correctamente.

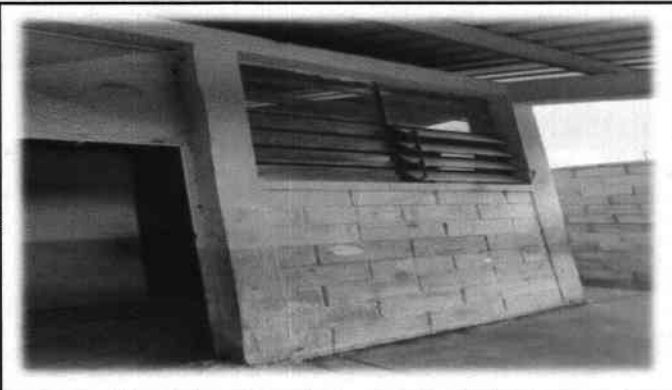
Foto 7: En el Área de los salones de clases, se instalarán balcones en la parte frontal de las aulas y servicios sanitarios, por situación de inseguridad en el lugar,

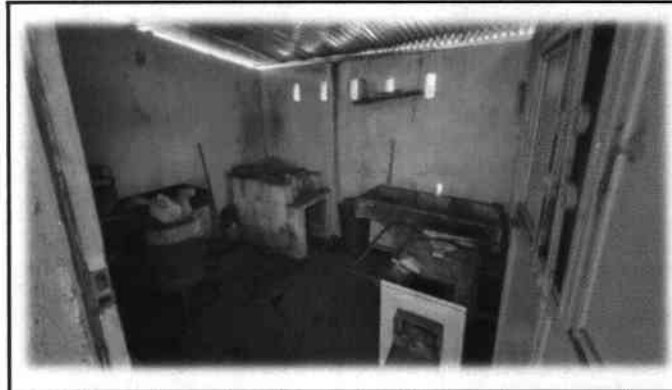
Foto 8: Reparación y mejoramiento en el modulo de cocina, se encuentran diversos trabajos a realizar, como la reparación de la estufa de leña rural y de los muebles de cocina.

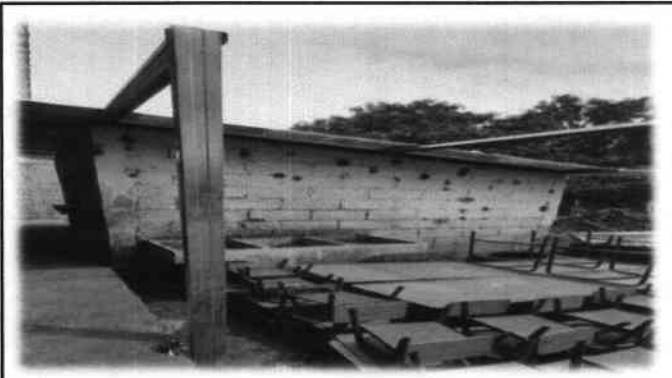
Foto 9: Cambio e instalacion de lamina troquelada aluzinc calibre 26, del modulo de cocina y area de pilas.

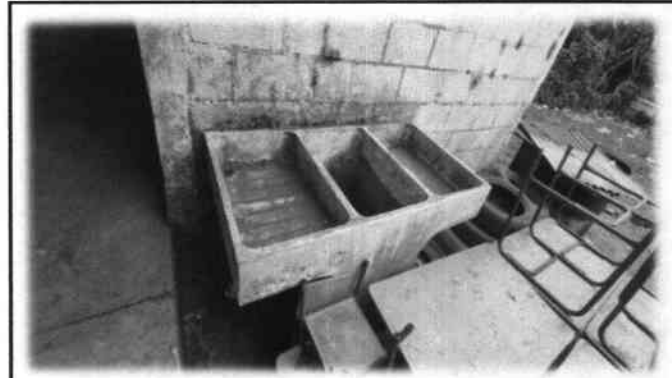
Foto 10: Se instalarán dos pilas con sus respectivos y adecuados drenajes e instalacion de agua potable.

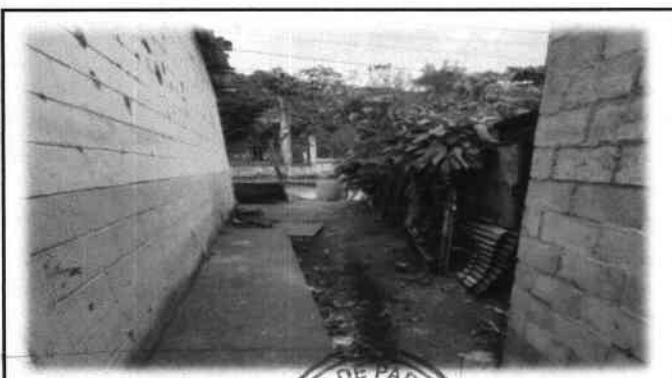
Foto 11: La escuela cuenta con un problema importante y es acerca de su muro perimetral, ya que actualmente no tienen limitado todo el terreno que les pertenece, los colindantes tienden apropiarse del terreno de la escuela. Mayormente en su lado Este y Sur.

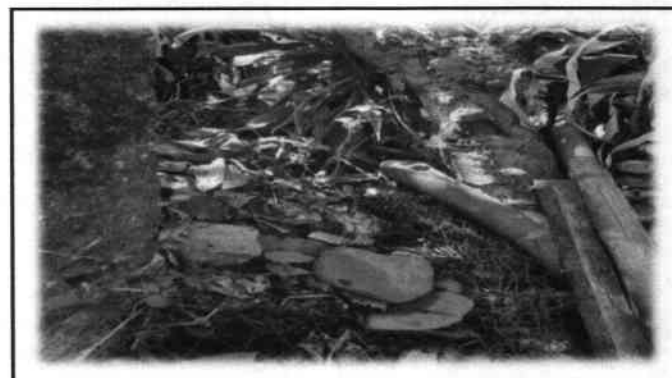
Foto 12: En donde se encuentra el muro, se puede observar que se necesita reparar la estructura vertical e horizontales (columnas y soleras) como tambien el tubo hg y malla galvanizada.
