SITUACIÓN DEFICIENCIAS DETERMINADAS PREVIO DURANTE POSTERIOR

DEPARTAMENTO:	Escuintla	MUNICIPIO:	Escuintla
NOMBRE DEL ESTABLECIMIENTO:	Escuela Urbana Mixta de Párvulos parque Infantil	DIRECCIÓN DEL ESTABLECIMIENTO:	5A. Calle parque Infantil zona 3 colonia las Golondrinas
CÓDIGO DEL ESTABLECIMIENTO:	05-01-2984-42	FECHA:	6/12/2024

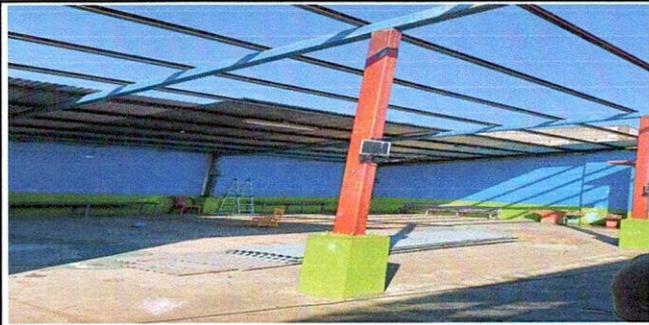
Foto1 : 1.1 sustitución de lamina por lamina troqueñada aluzinc calibre 26 (En esta fotografia se muestra el desmontaje de la lamina que se cambiara por troquelada calibra 26.)

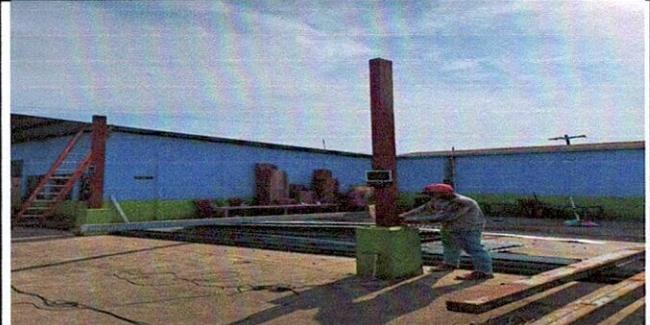
Foto 2 : 2.3 Isustitución de estructura de soporte de metal, por metal (En esta fotografia se muestra el desmontaje de laestructura en mal estado)

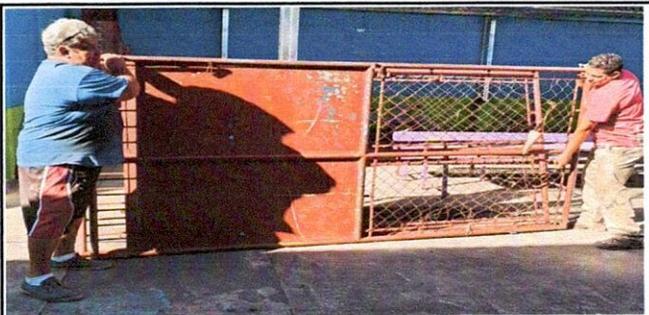
Foto 3 : 4.5 sustitución de portón de metal muestra el desmontaje del portón viejito esta imagen

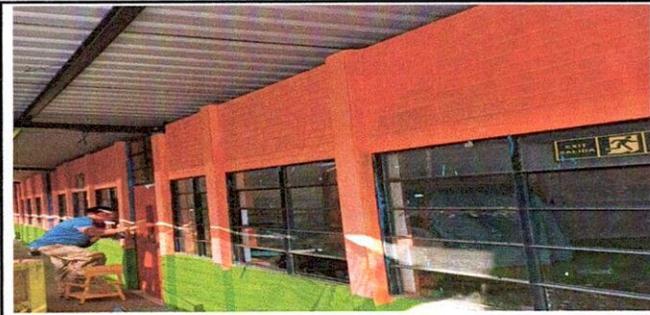
foto 4 : 5.1 mantenimiento a estructura de metal de ventanas Esta fotografia muestra el proceso de mantenimiento en la estructura de las ventanas de los diferentes salones .

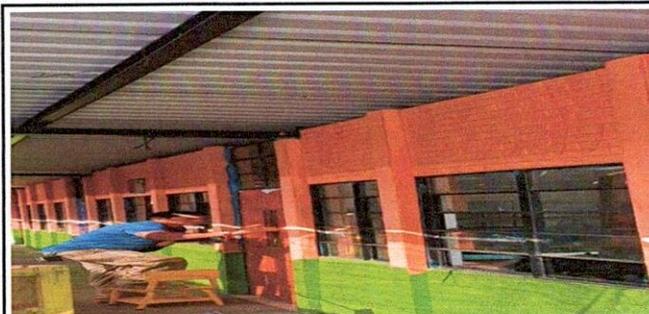
foto. 5 5.5 sustitución de vidrios esta fotografia muestra la sustitución de vidrios quebrados por vidrios nuevos.

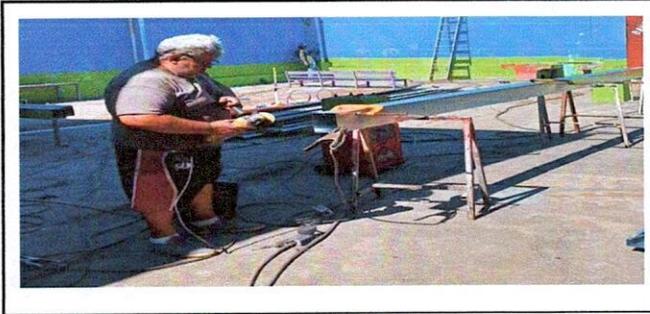
foto. 6 7.1 sustitución de canal de metal Esta fotografia muestra la preparación del canal que se colocara en el techo del salón de clases cerca de la bodega

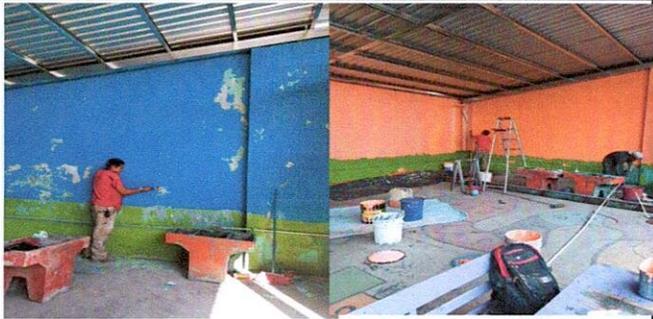
Foto 7
9.1 pintura en muros interiores y exteriores
Esta fotografía muestra el trabajo en preparación de áreas a pintar y el proceso de pintura ya iniciado.

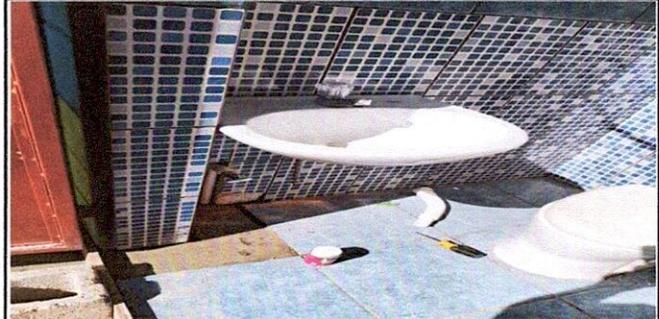
Foto 8:
10.2 sustitución de accesorios inodoro contrallave, tubo de abasto y tanque)(la fotografía muestra algunos accesorios que se colocaran en el deposito de baños.

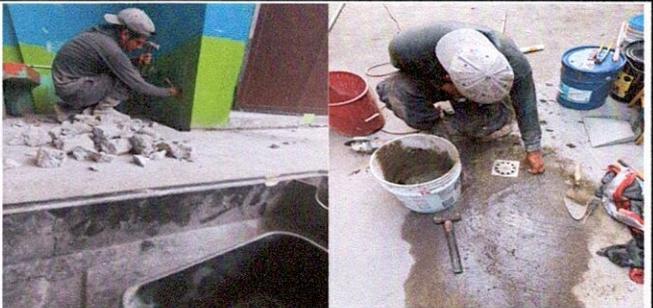
Foto 9:
14.1 mantenimiento a reposaderas
(Esta fotografía muestra el trabajo realizado en reposaderas de drenaje y caídas de agua)

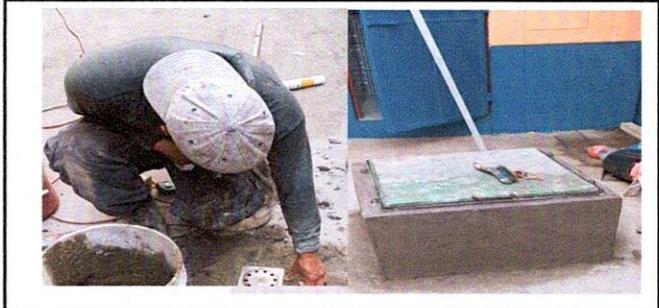
Foto 10
14.5 Reparación de tapaderas de cajas
Esta fotografía muestra la elaboración de un muro para dar seguridad a la tapadera del deposito subterráneo de agua potable.

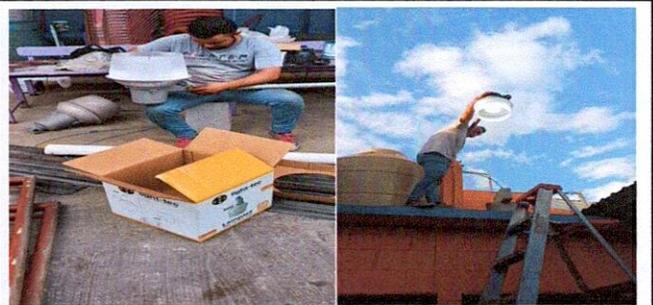
FOTO 11:
17.4 Sustitución de focos ahorradores
Esta fotografía muestra la sustitución y conexión de foco ahorrador

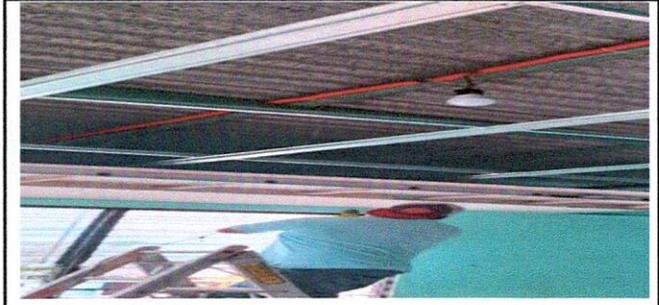
foto 12
17.5 sustitución de plafoneras
(En la fotografía se puede apreciar la colocación de plafonera en la estructura del techo

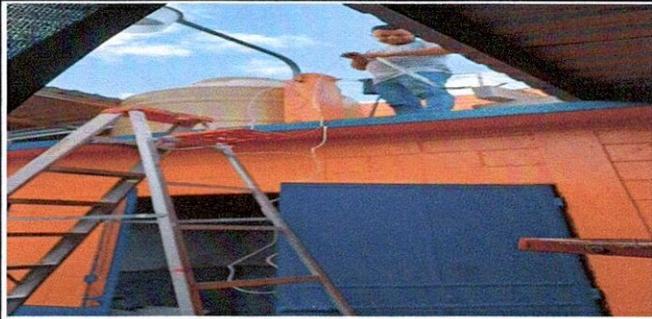
Foto13 :
17.11 Reparación de cableado eléctrico
Esta fotografía muestra el cambio de cableado eléctrico.

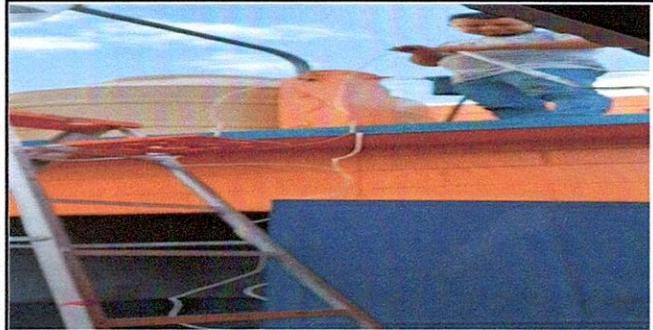
Foto 14:
17.12 Sustitución de ducto eléctrico + accesorios
Esta fotografía muestra el cambio de ducto eléctrico en el patio del establecimiento.

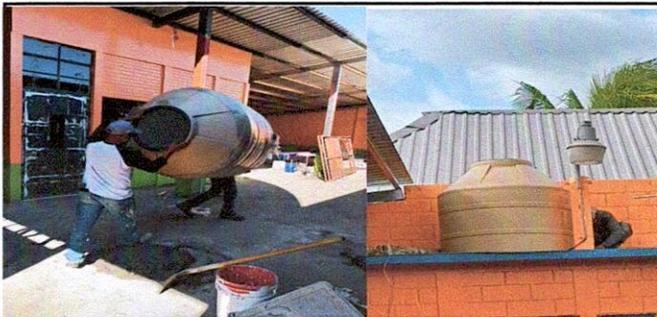
Foto 15 :
18.2 Sustitución de deposito de agua 1100lt.
Esta fotografía muestra el deposito nuevo y su proceso de instalación en el lugar indicado.

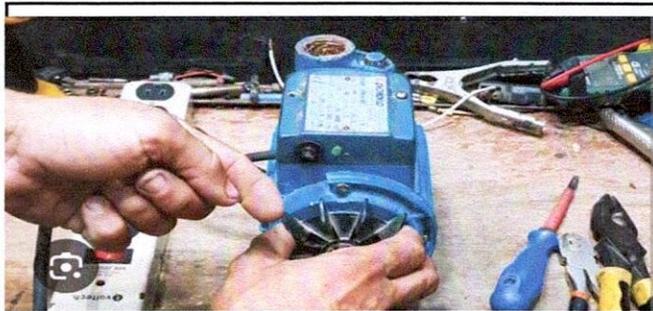
Foto 16:
18.6 reparación de bomba de agua
Esta fotografía muestra la bomba en proceso de reparación

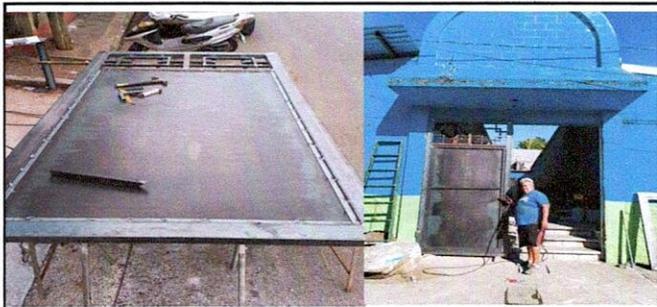
Foto 18:
19.5 Fabricación e instalación de portón de metal de ingreso
Esta fotografía muestra la elaboración y proceso de instalación del nuevo portón.

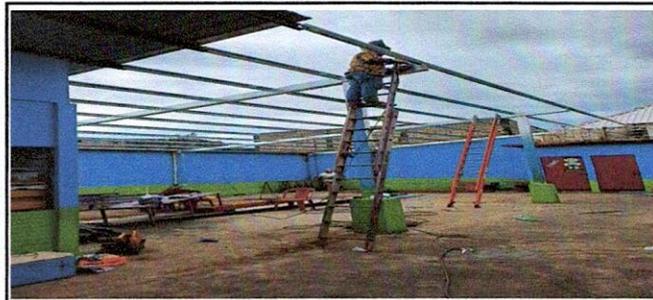
Foto 19:
19.7 Instalación de estructura portante de metal
Esta fotografía muestra el trabajo de instalación de estructura de metal del techo
