SITUACIÓN DEFICIENCIAS DETERMINADAS PREVIO DURANTE POSTERIOR

DEPARTAMENTO:	Escuintla	MUNICIPIO:	Escuintla
NOMBRE DEL ESTABLECIMIENTO:	Escuela Urbana Mixta de Párvulos parque Infantil	DIRECCIÓN DEL ESTABLECIMIENTO:	5A. Calle parque Infantil zona 3 colonia las Golondrinas
CÓDIGO DEL ESTABLECIMIENTO:	05-01-2984-42	FECHA:	13/12/2024

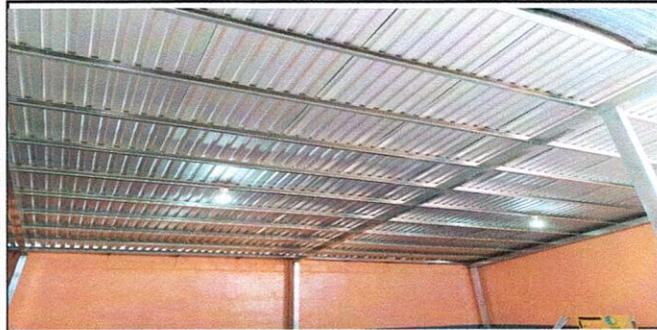
Foto 1 :
1.1 sustitución de lamina por lamina troqueñada aluzinc calibre 26
Trabajo finalizado con lamina nueva

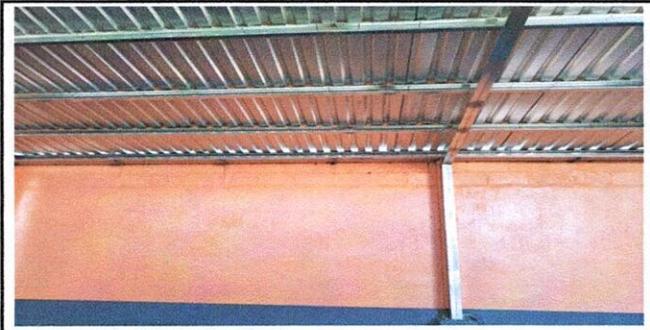
Foto 2 :
2.3 sustitución de estructura de soporte de metal, por metal
soporte de metal por metal nuevo finalizado

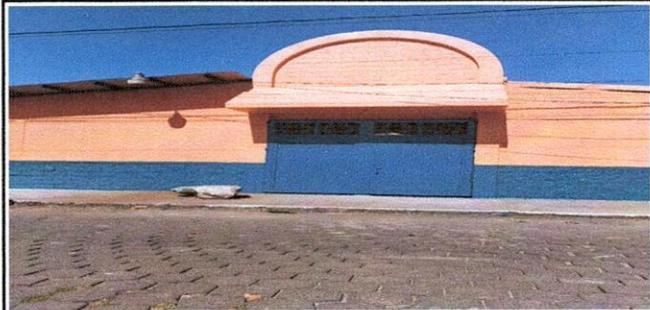
Foto 3 :
4.5 sustitución de portón de metal
portón nuevo de la entrada principal finalizado

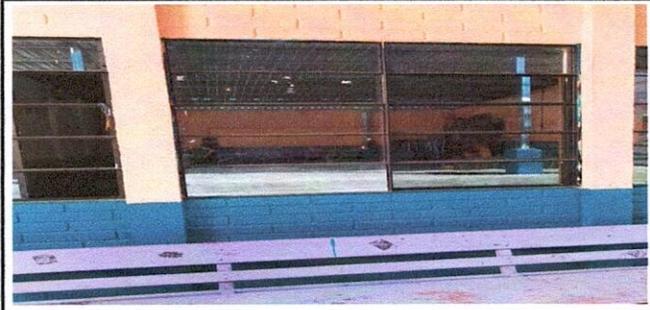
Foto 4 :
5.1 mantenimiento a estructura de metal de ventanas
La fotografia muestra estructuras de metal cienporciento restructuradas

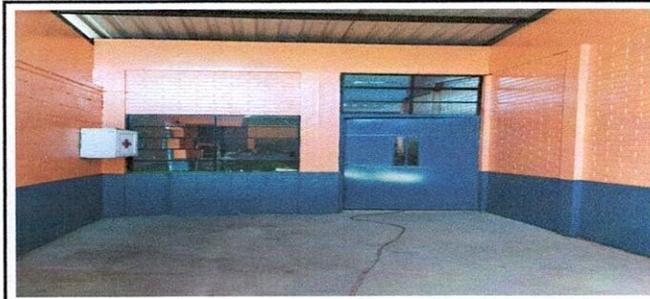
foto. 5
5.5 sustitución de vidrios
esta fotografia muestra la sustitución de vidrios quebrados por vidrios nuevos.

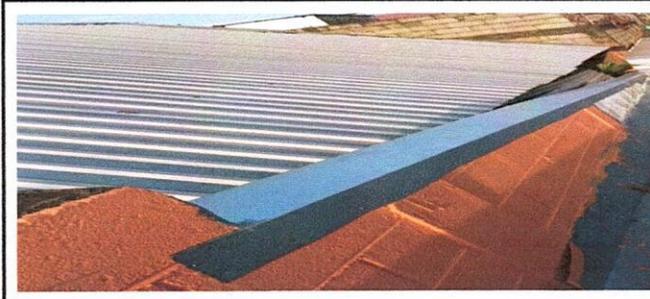
foto. 6
7.1 sustitución de canal de metal
Esta fotografia muestra el canal de techo cerca de la bodega instalado cien por ciento

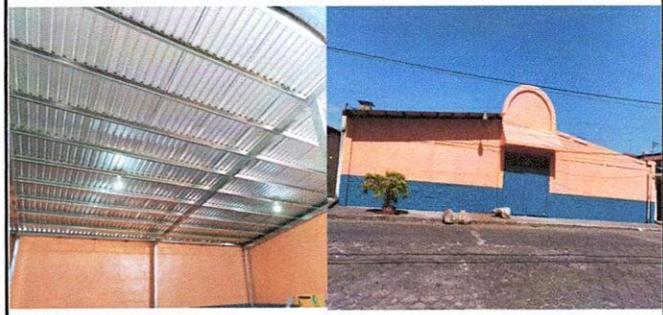
Foto 7
9.1 pintura en muros interiores y exteriores
La fotografía muestra el Trabajo de pintura finalizado muros interiores y exteriores del establecimiento .

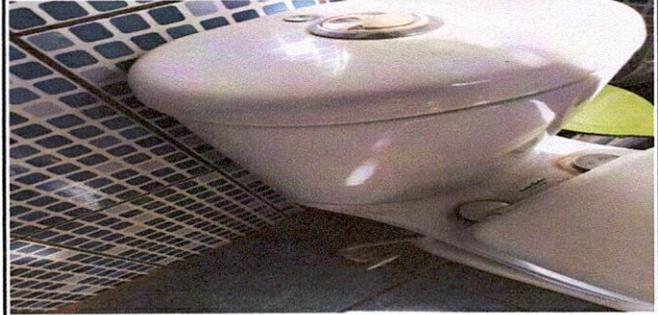
Foto 8 :
10.2 sustitución de accesorios inodoro contrallave , tuvo de abasto y tanque)(la fotografía muestra baños ya con sus servicios al 100 %

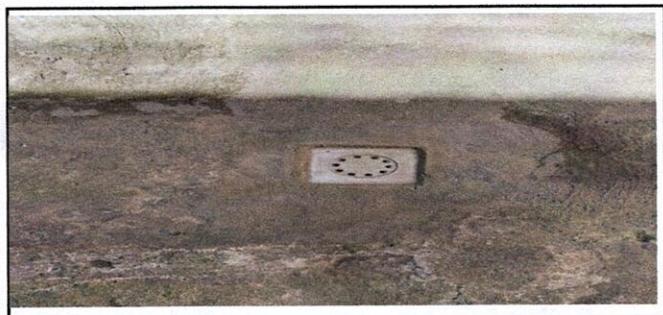
Foto 9 :
14.1 mantenimiento a reposaderas
La fotografía muestra las reposaderas totalmente nuevas y reparado las caidas

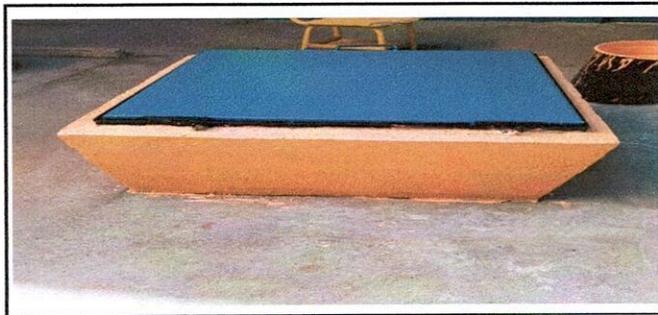
Foto 10
14.5 Reparación de tapaderas de cajas
Esta fotografía muestra la elaboración de un muro para dar seguridad a la tapadera del deposito subteraneo de agua potable.

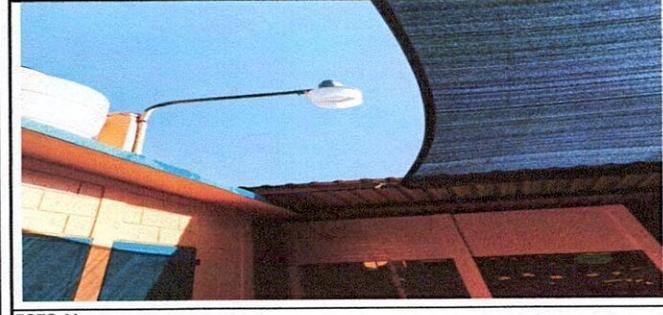
FOTO 11:
17.4 Sustitución de focos ahorradores
Esta fotografía muestra focos totalmente nuevos

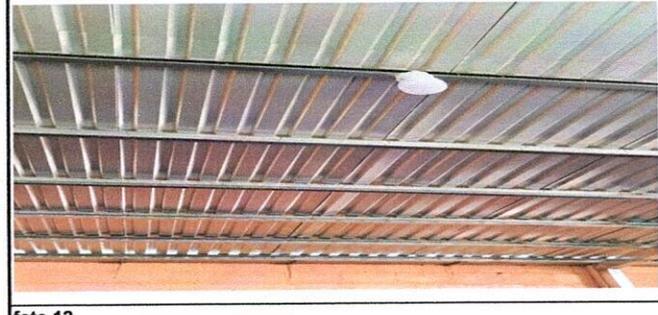
foto 12
17.5 sutitución de plafoneras
plafoneras ya en uso al 100 % en el techo nuevo

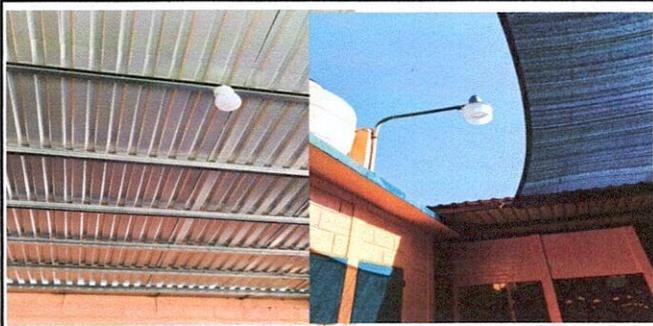
Foto 13 :
17.11 Reparación de cableado eléctrico
Esta fotografía muestra el cableado eléctrico funcionando ya terminado

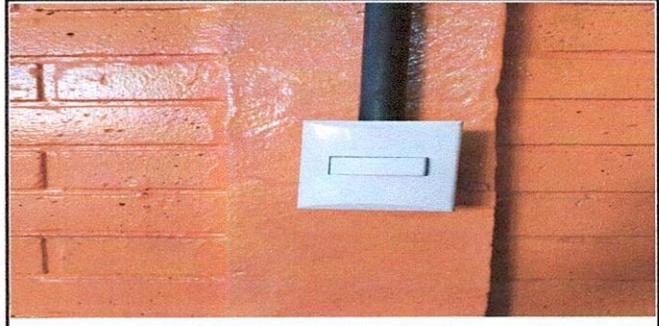
Foto 14:
17.12 Sustitución de ducto eléctrico + accesorios
Esta fotografía muestra el cambio de ducto eléctrico ya finalizado

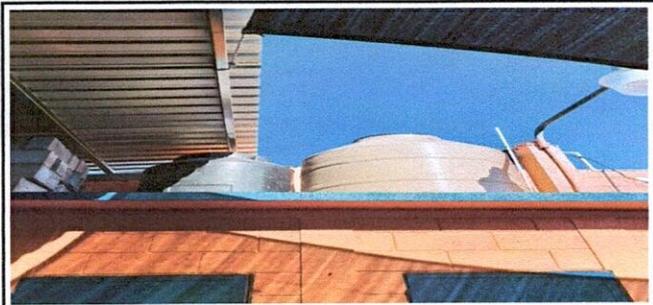
Foto 15 :
18.2 Sustitución de depósito de agua 1100lt.
Esta fotografía muestra el depósito nuevo ya instalado en el lugar

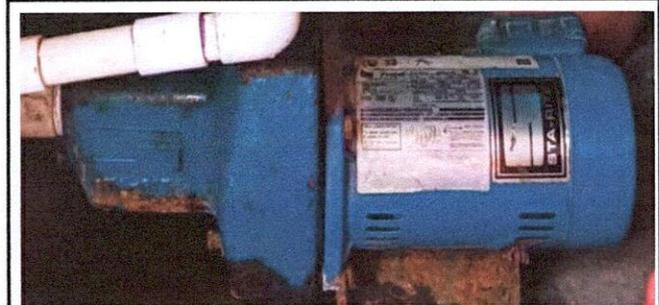
Foto 16:
18.6 reparación de bomba de agua
Esta fotografía muestra la bomba ya funcionando

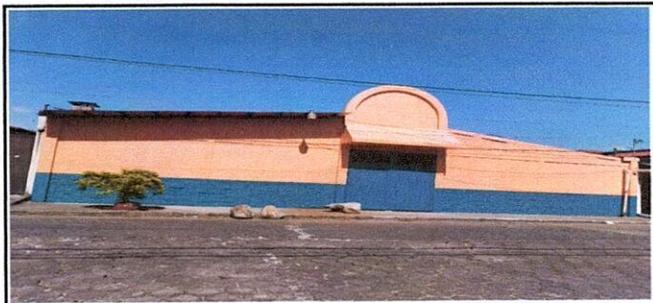
Foto 17:
19.5 Fabricación e instalación de portón de metal de ingreso
Esta fotografía muestra el portón ya instalado en la entrada principal del establecimiento.

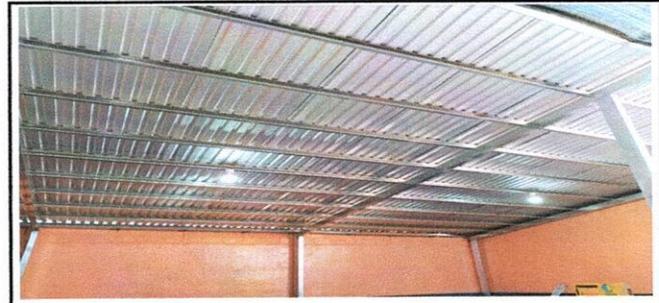
Foto 18
19.7 Instalación de estructura portante de metal
Esta fotografía muestra el trabajo terminado de estructura de techo

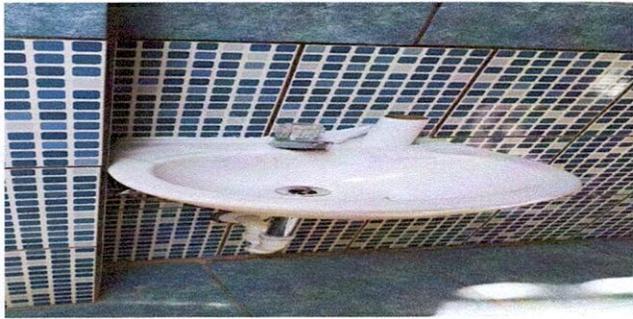
Foto 20 :
19.17 Inatación de lavamanos
esta fotografía muestra el lavamanos ya instalado

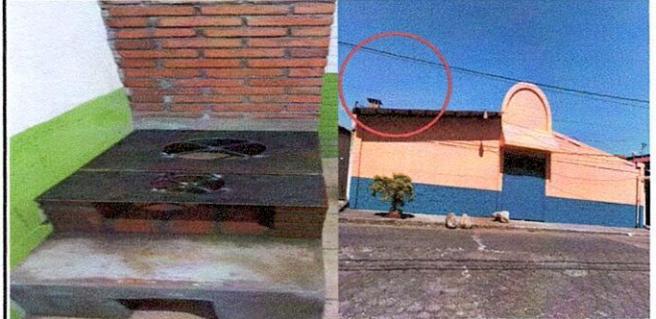
Foto 21 :
20.2 sustitución de estufa rural (completa) incluye chimenea y plancha de metal.
Esta fotografía muestra la estufa rural completa ya finalizada con su respectiva chimenea en el techo

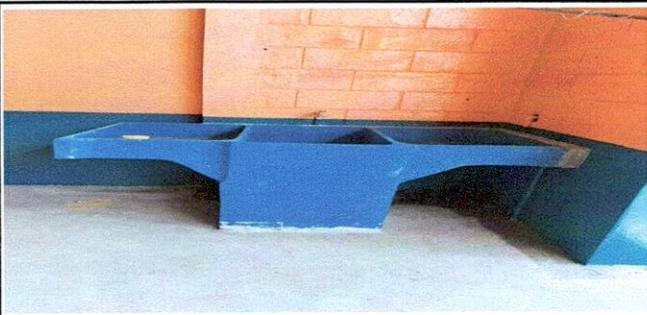
Foto 22 :
20.10 Sustitución de pila de cemento de dos lavadero
Esta fotografía muestra la pila de dos lavaderos de cemento ya instalada en el espacio de juegos .

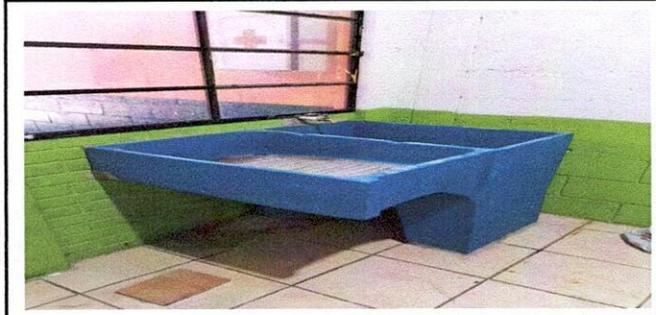
Foto 23:
20. 11 sustitución de pila de cemento de un lavadero
Esta fotografía muestra la pila de un lavadero de cemento ya instalada en el espacio de cocina,

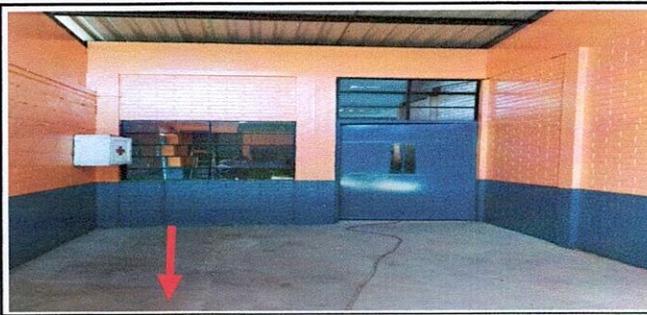
Foto 24 :
19.21 instalación de tubería para agua potable
En esta fotografía la flecha rojo marca el espacio que se reparo para poder colocar tubo para ingresar agua a la cocina

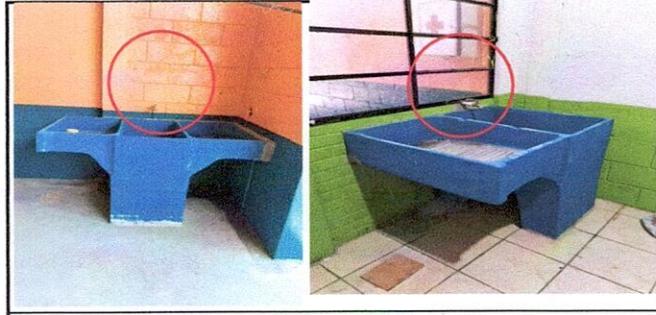
Foto 25 :
19.22 Instalación de chorros
La fotografía muestra en los circulos rojos los chorros ya instalados
