**REGISTRO FOTOGRÁFICO**

DEPARTAMENTO:	ESCUINTLA	MUNICIPIO:	SANTA LUCIA COTZUMALGUAPA
NOMBRE DEL ESTABLECIMIENTO:	EORM JUAN FRANCISCO DAVILA RANGEL	DIRECCIÓN DEL ESTABLECIMIENTO:	ALDEA EL ROSARIO
CÓDIGO DEL ESTABLECIMIENTO:	05-02-0166-43	FECHA DE LA INSPECCIÓN:	19/03/2024

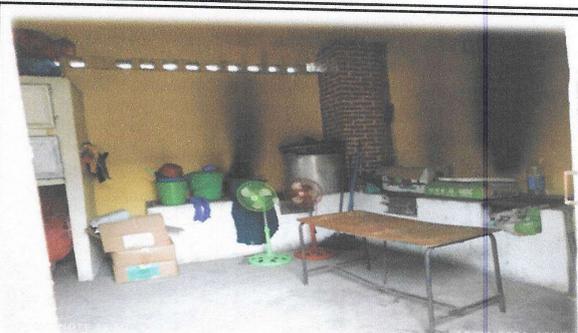
Foto 2: Solicitan multiples reparaciones en el modulo de area de cocina.

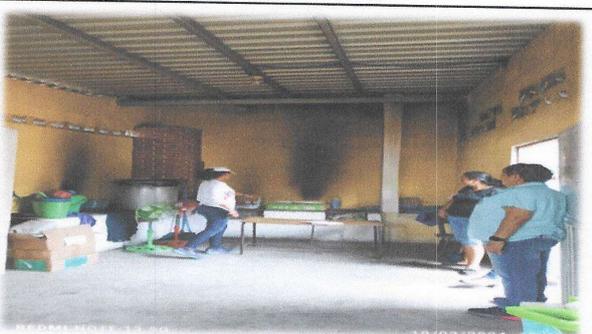
Foto 4: Reparacion de muebles de cocina, se solicita azulejo para dichos muebles.

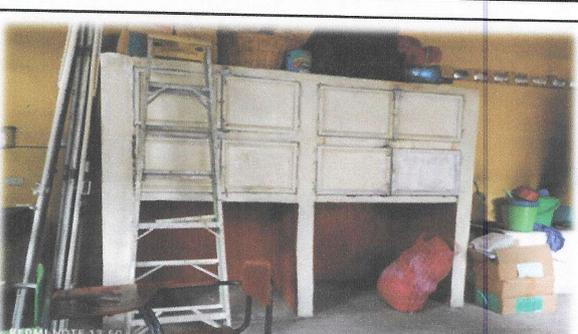
Foto 4: Reparacion de muebles de cocina, se solicita azulejo para dichos muebles.

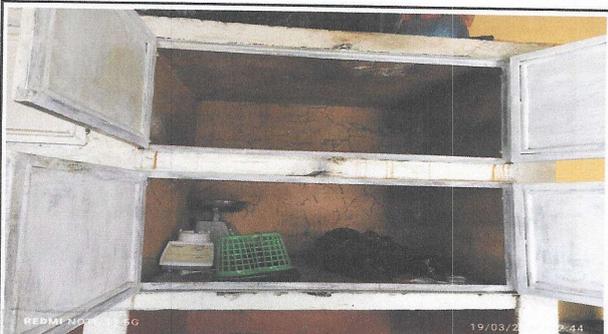
Foto 5: Estado actual de los gabinetes del mueble de almacenaje de alimentos e utensilios. Se necesita intervención para el mejor funcionamiento del mismo.

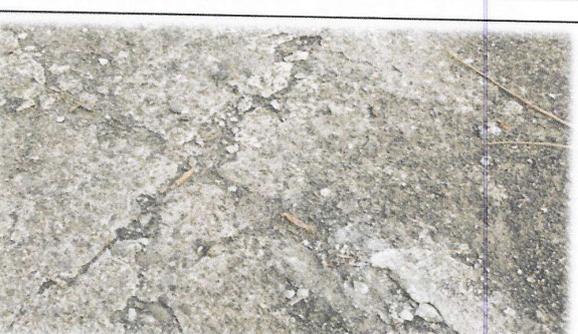
Foto 6: Foto tomada vista exterior de de grietas en losa de bodega

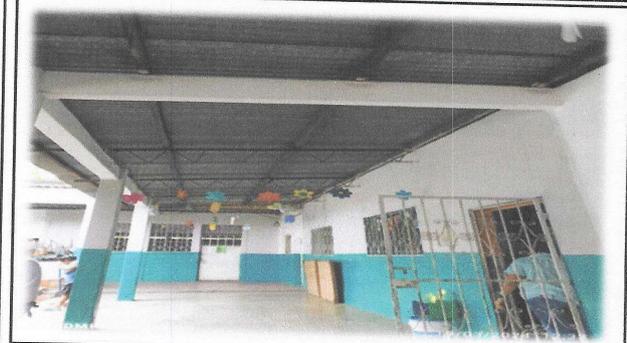
Foto 7: Sustitución de lamina ondulada por lamina troquelada aluzinc calibre 26, en modulo de aulas (exterior) de 233.00 m<sup>2</sup>

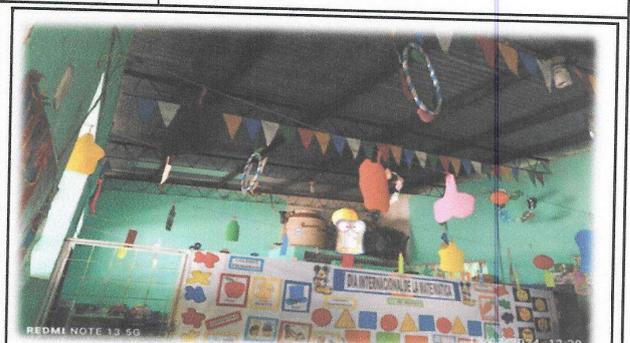
Foto 8: Sustitución de lamina ondulada por lamina troquelada aluzinc calibre 26, en modulo de aulas (interior) de 233.00 m<sup>2</sup>

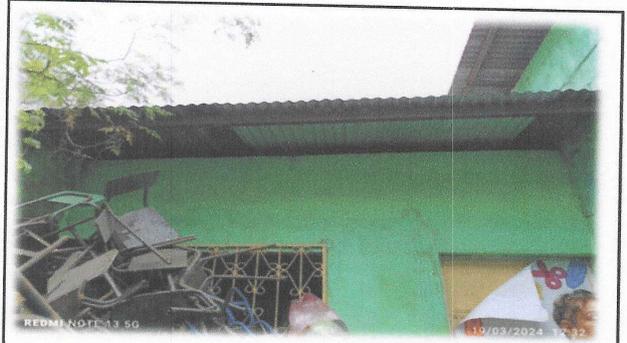
Foto 9: Sustitución de lamina ondulada por lamina troquelada aluzinc calibre 26, en modulo de aulas de 35.00 m<sup>2</sup>

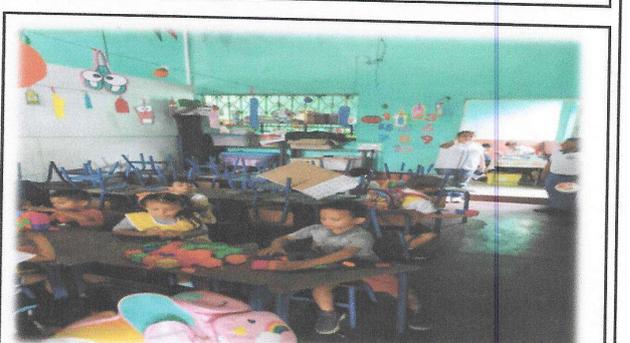
Foto 10: Reparación de aula con muro divisor entre el aula y pasillo, a muro de block.

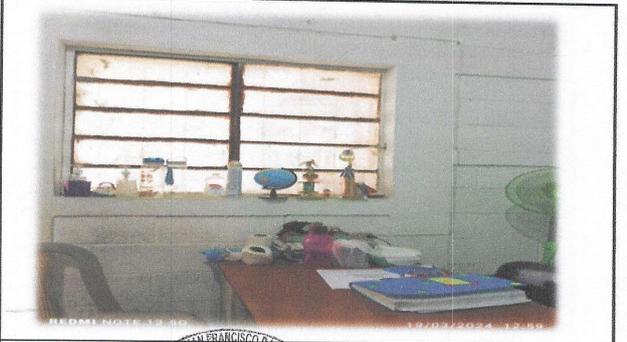
Foto 11: Sustitución de ventana actual a PVC. En área de Dirección

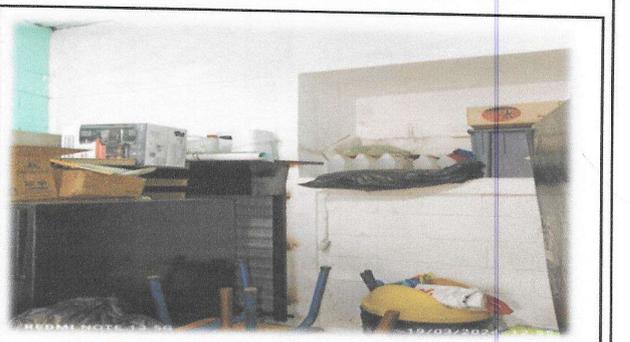
Foto 12: Reparación de mueble de archivo en área de Dirección.
