REGISTRO FOTOGRÁFICO DE AVANCE

DEPARTAMENTO:	ESCUINTLA	ESCUELA:	SANTA LUCIA COTZUMALGUAPA
NOMBRE DEL ESTABLECIMIENTO:	ESCUELA OFICIAL RURAL MIXTA	DIRECCIÓN DEL ESTABLECIMIENTO:	ALDEA RIO SANTIAGO
CÓDIGO DEL ESTABLECIMIENTO:	05-02-0174-43	FECHA DE LA INSPECCIÓN:	13/08/2024

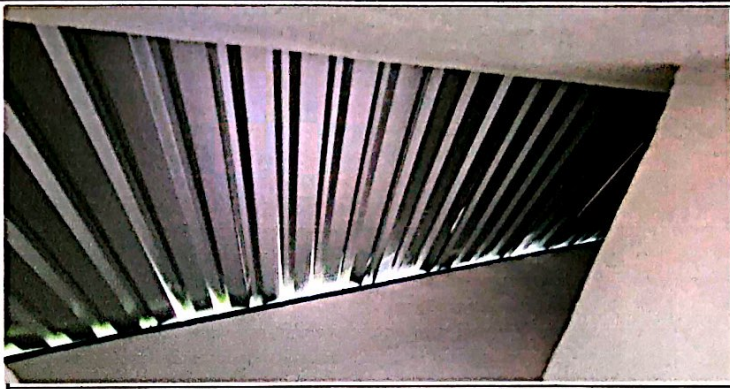
Foto2: Cambio e instalación de lamina por lamina troquelada aluzinc calibre 26 (incluye pernos) en el 1er módulo de baños. Finalizado al 100%

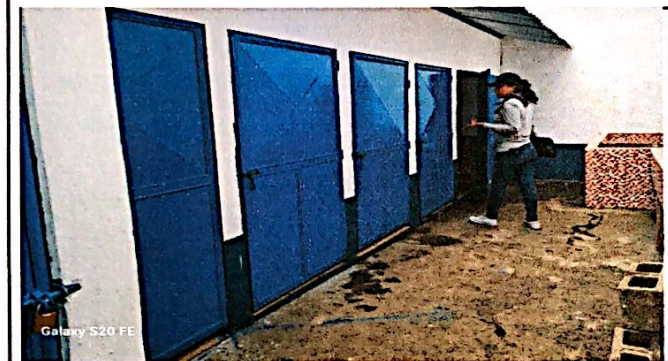
Foto 3: Reparación y mantenimientos de puertas metálicas en el 1er módulo de baños, finalizada al 100%

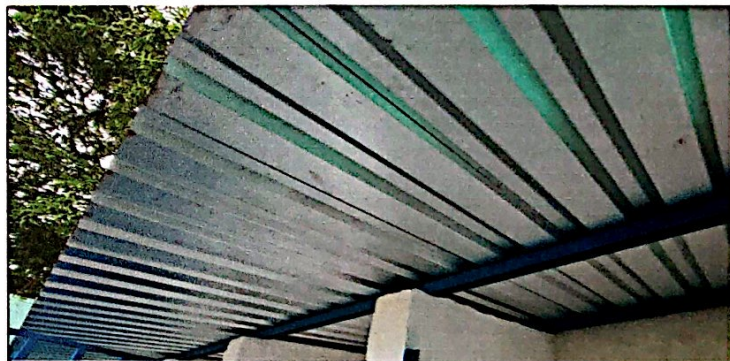
Foto 4: Cambio e instalación de estructura de soporte metal por metal y lamina por lamina troquelada aluzinc calibre 26 (incluye pernos) en el 2do módulo de baños. Finalizado al 100%

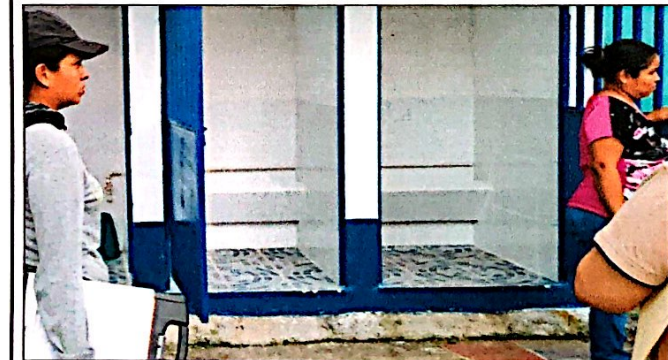
Foto 5: Cambio e instalación de llave para urinal y azulejos en el 2do módulo de baños, finalizado al 100%

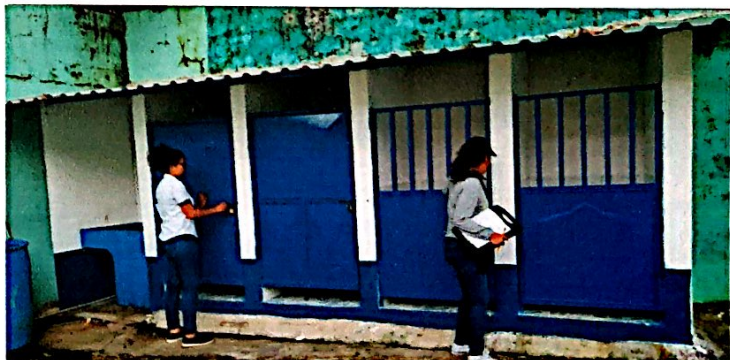
Foto 6: Herrería, Reparación y mantenimiento de puertas en el 2do módulo de baños, finalizada al 100%

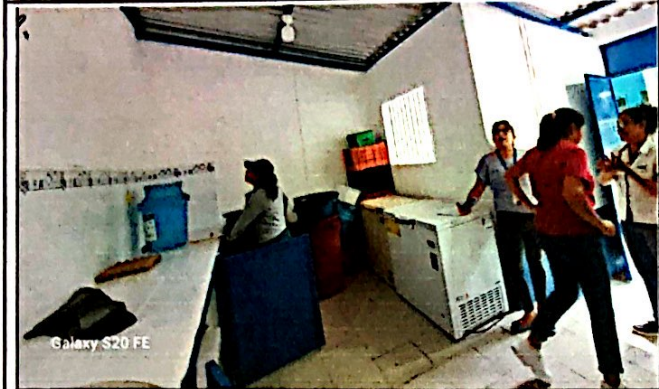
Foto7: Mejoramiento de cocina (modulo 5.20 m x 5.40 m) incluye remozamiento de muebles de cocina, azulejo, estufa de leña rural mas chimenea mas reparación de muros. Finalizada al 100%

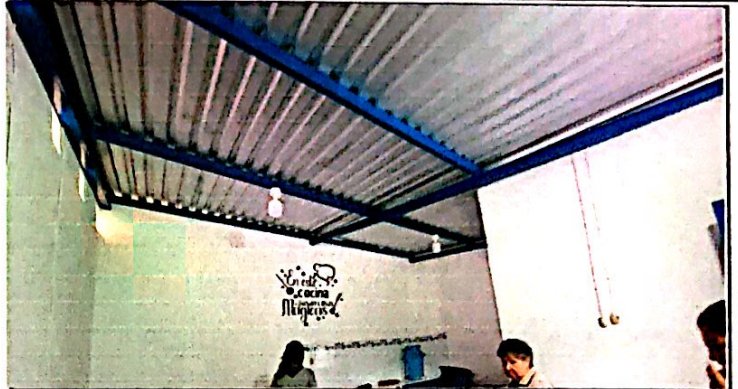
Foto 8: Cambio e instalación de estructura de soporte metal por metal y de lamina por lamina troquelada aluzinc calibre 26 (incluye pernos) en el módulo de cocina y tienda. Finalizada al 100%

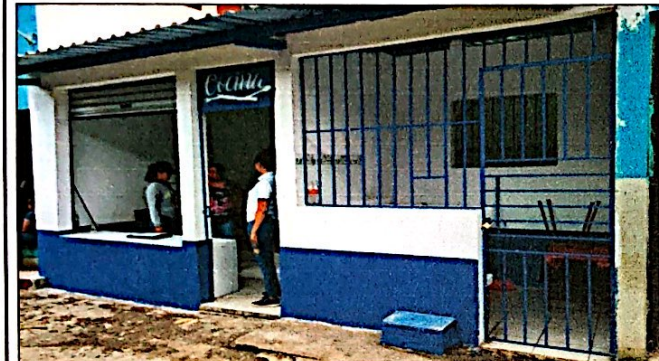
Foto 9: Herrería, Reparación y mantenimiento de puertas y ventanas en el módulo de cocina y tienda, finalizada al 100%

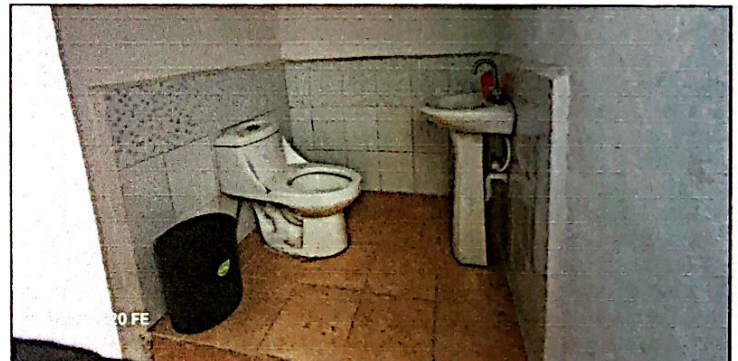
Foto 10: Mejoramiento en el baño de docentes, cambio e instalación de lavamanos y piso antideslizante finalizado al 100%

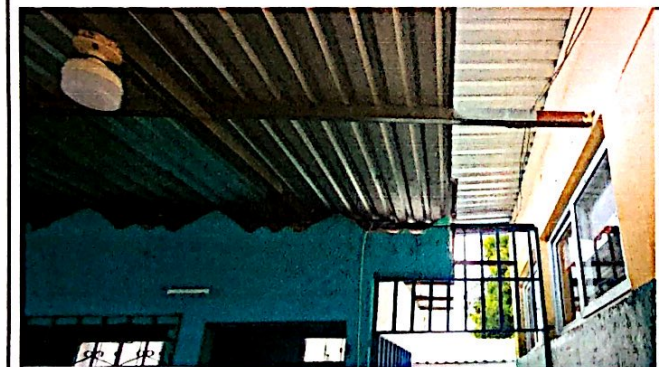
Foto 11: Cambio e instalación de lamina duralita por lamina troquelada aluzinc calibre 26 (incluye pernos) en el módulo de aulas, finalizada al 100%.
