SITUACIÓN DEFICIENCIAS DETERMINADAS

DEPARTAMENTO:	ESCUINTLA	MUNICIPIO:	Santa Lucia Cotzumalguapa
NOMBRE DEL ESTABLECIMIENTO:	E.O.R.M	DIRECCIÓN DEL ESTABLECIMIENTO:	Caserio Fegua Buena Vista
CÓDIGO DEL ESTABLECIMIENTO:	05-02-0180-43	FECHA:	03 de Octubre 2024

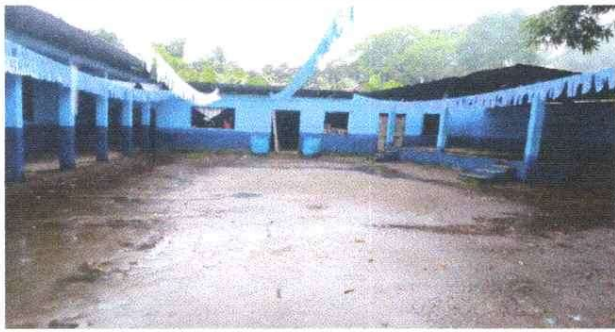
Foto1: Sustitucion de lamina por lamina troquelada

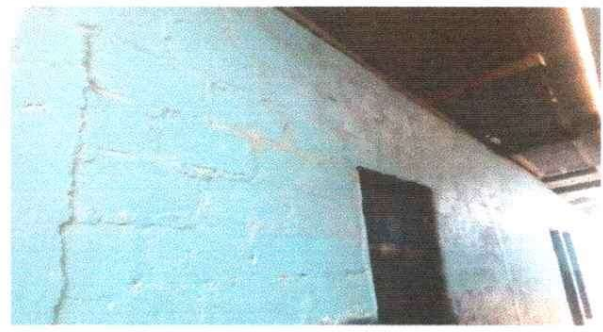
Foto 2: Reparación de Muro

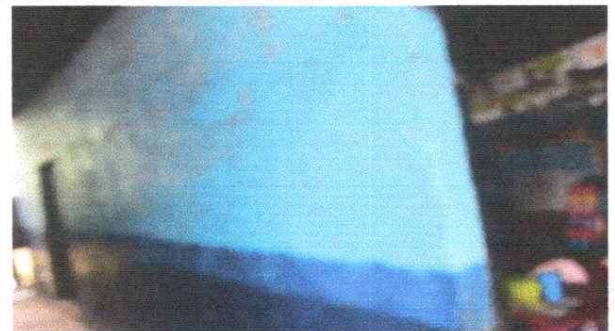
Foto 3: Reparación de muro y Reparación de sistema eléctrico

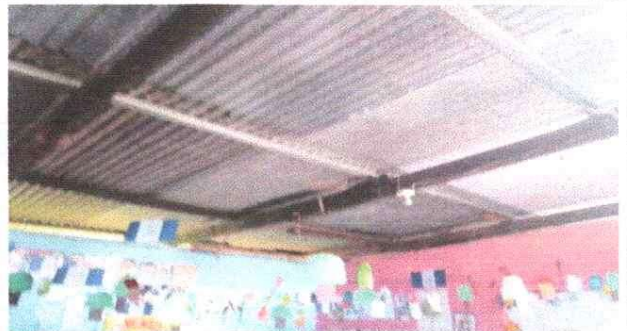
Foto 4: Sustitución de lamina y Reparación de sistema eléctrico

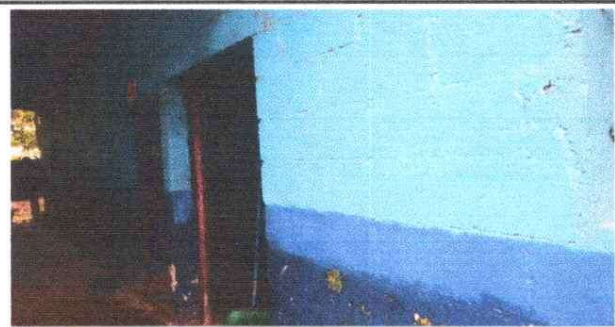
Foto 5: Reparacion de muro

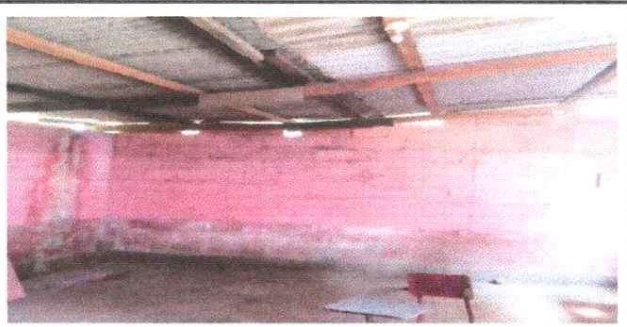
Foto 6: Sustitucion de lamina y sustitución de sistema eléctrico

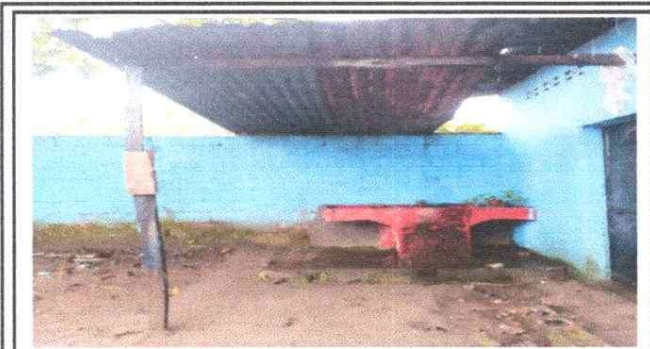
Foto7: Sustritiución de lamina

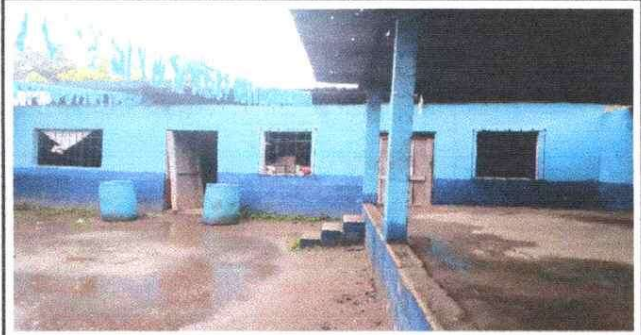
Foto 8: Sustritiución de lamina y Reparacion de sistema eléctrico

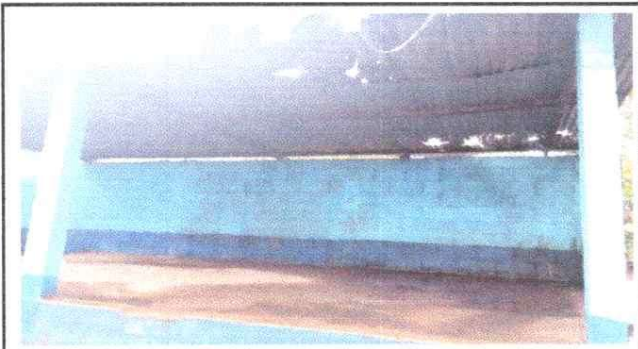
Foto 9: Sustritiución de lamina

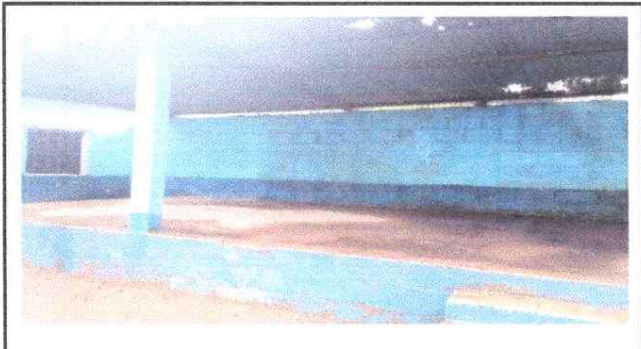
Foto 10: Sustritiución de lamina

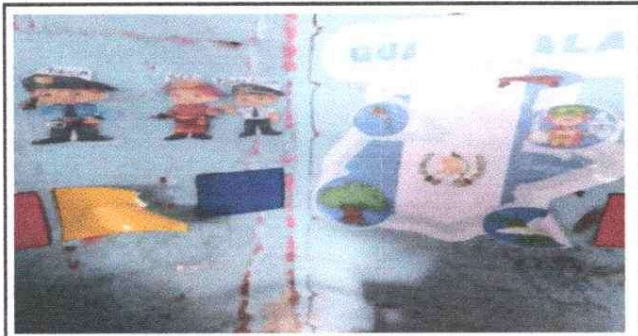
Foto 11: Reparación de muro

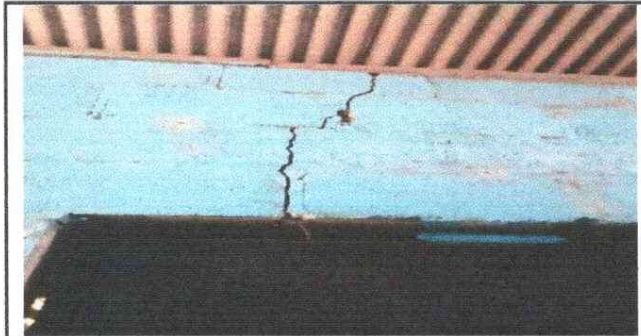
Foto 12: Reparación de muro
