SITUACIÓN DEFICIENCIAS DETERMINADAS      PREVIO       DURANTE       POSTERIOR

DEPARTAMENTO:	ESCUINTLA	MUNICIPIO:	Santa Lucia Cotzumalguapa
NOMBRE DEL ESTABLECIMIENTO:	E.O.R.M	DIRECCIÓN DEL ESTABLECIMIENTO:	Caserio Fegua Buena Vista
CÓDIGO DEL ESTABLECIMIENTO:	05-02-0180-43	FECHA:	03 de Octubre 2024

ESCUELA OFICIAL RURAL MIXTA CASERIO FEGUA BUENA VISTA SANTA LUCIA COZUMALGUAPA
---	---	---	---

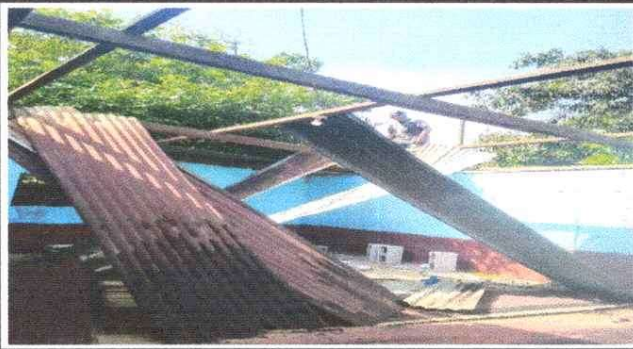
Foto 1: Empieza la desinstalación de la estructura deteriorada

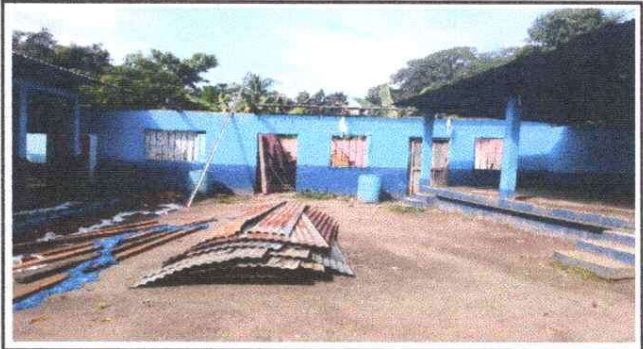
Foto 2: Desinstalación de estructura deteriorada

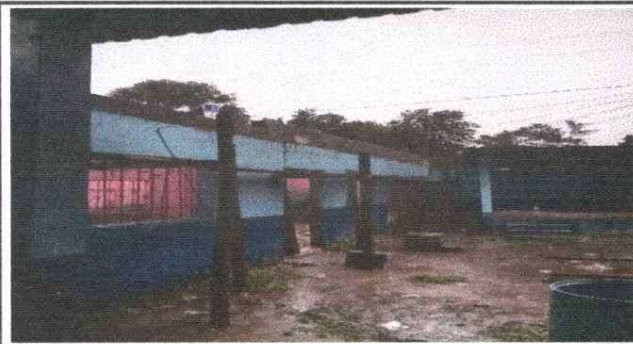
Foto 3: Levantado de block tres hiladas en toda la estructura

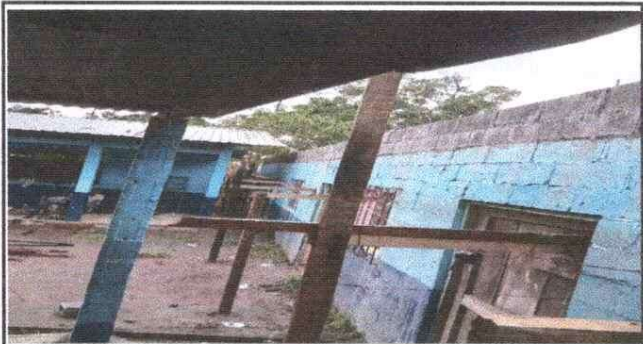
Foto 4: Levantado de tres hiladas de block en toda el area a remodelar

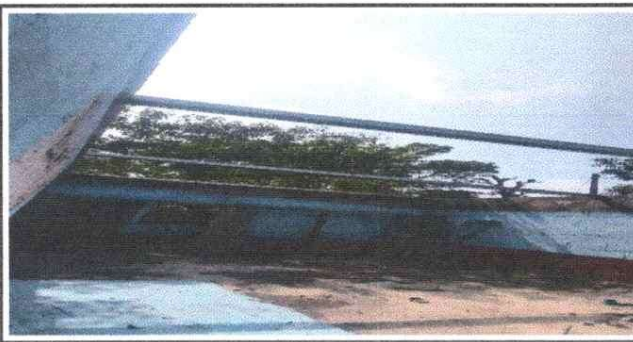
Foto 5: Colocación de estructura de metal

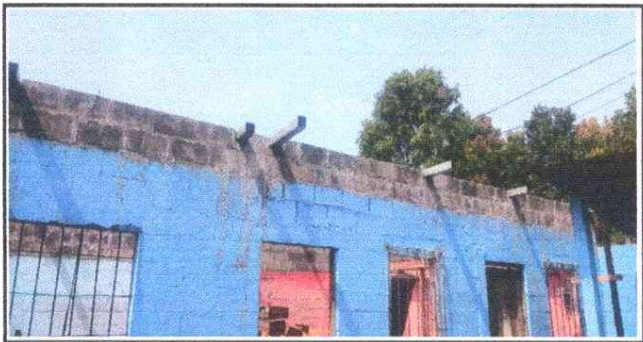
Foto 6: Colocación de estructura de metal

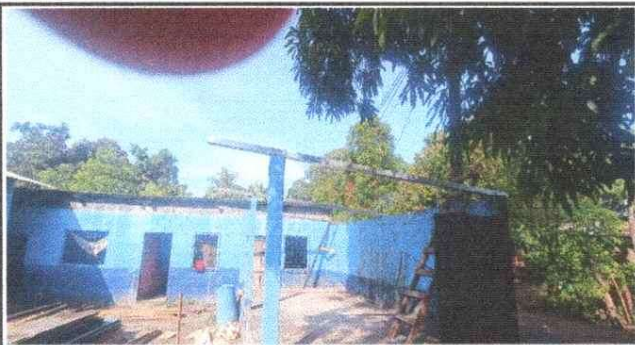
Foto 7: Montaje de estructura de lamina en escenario

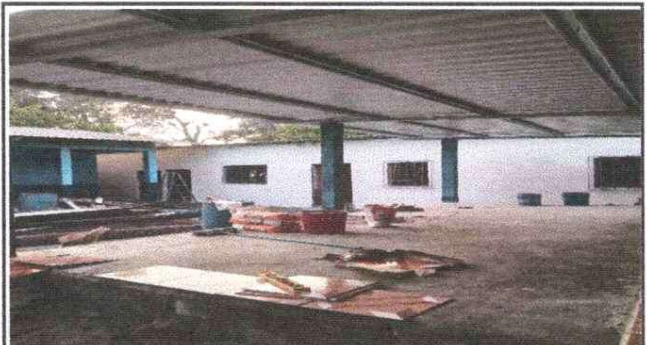
Foto 8: Colocación de piso ceramico en el escenario

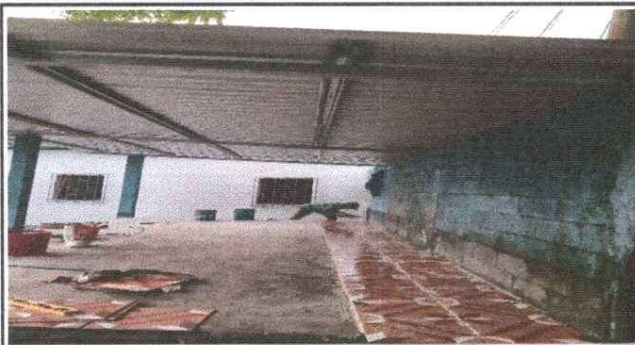
Foto 9: Colocacion de estructura metalica en el escenario

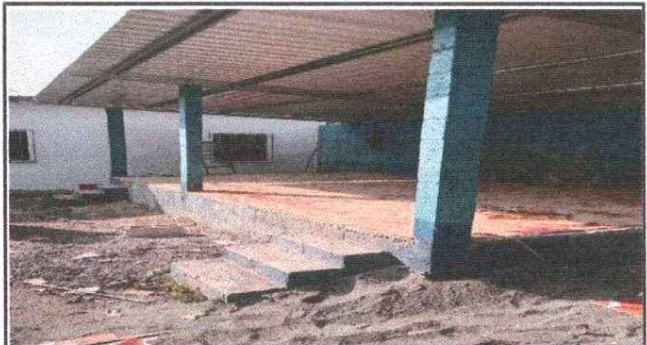
Foto 10: Colocación de piso ceramico en el escenario

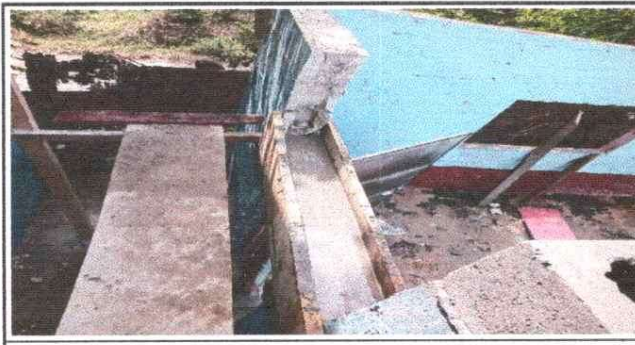
Foto 11: Reparación de muro

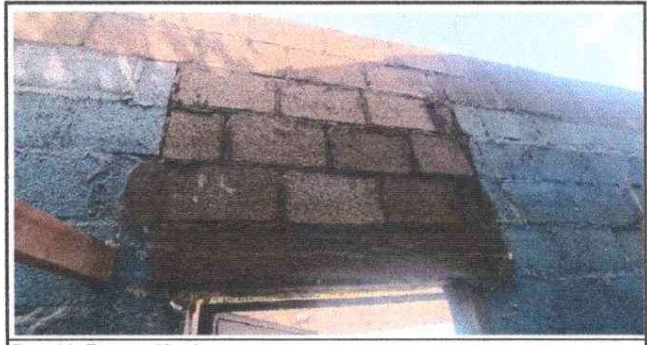
Foto 12: Reparación de muro

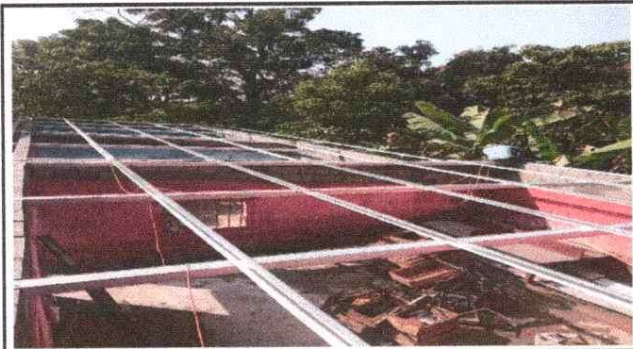
Foto1: Instalacion de estructura de metal

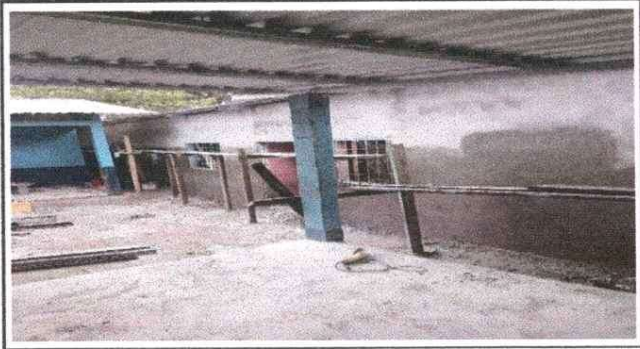
Foto 2: Hechado de cernido

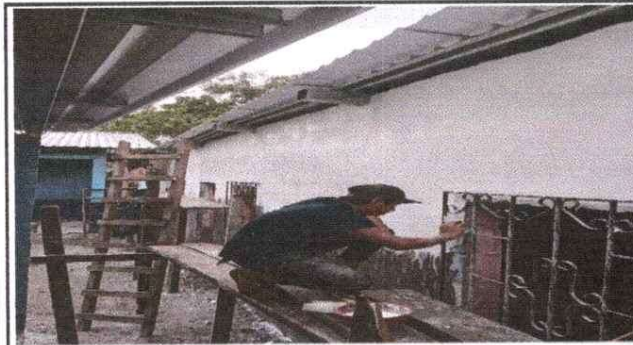
Foto 3: Hechado de repello

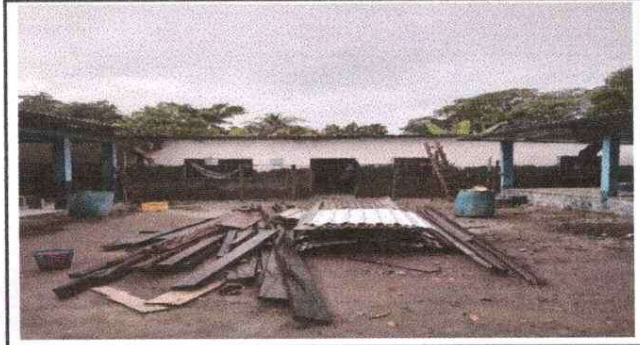
Foto 4: Hechado de repello

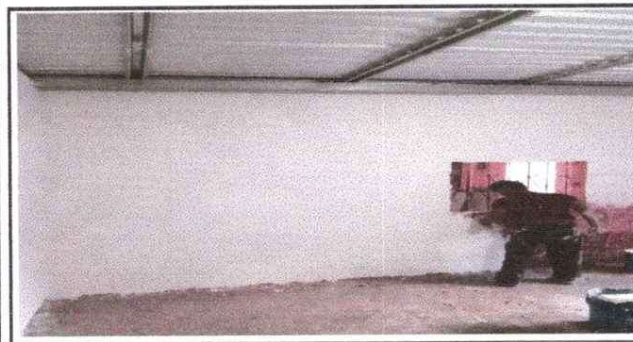
Foto 5: Repello en el aula

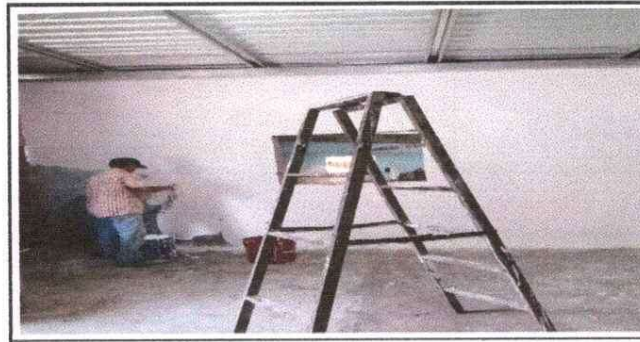
Foto 6: Colocación de estructuta de metal

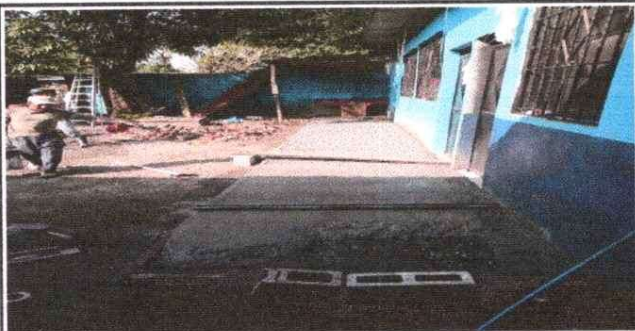
Foto 7: Fundición de torta de cemento

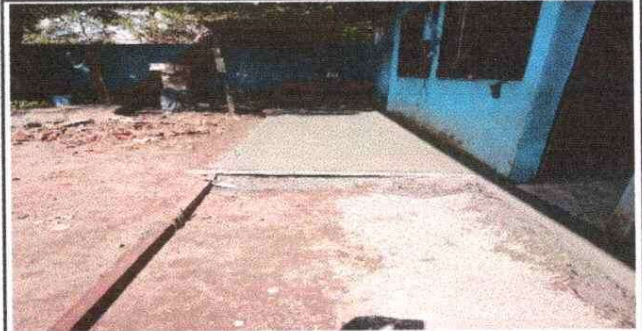
Foto 8: Fundición de cemento

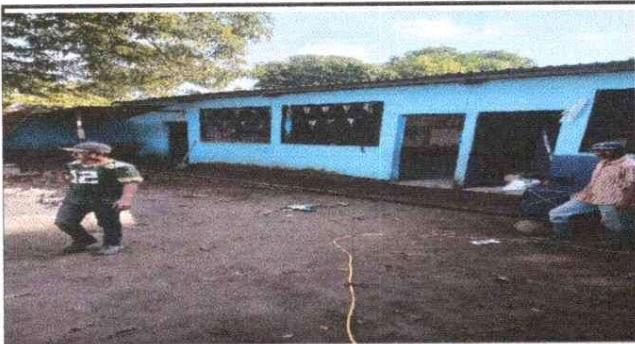
Foto 9: Fundición de cemento

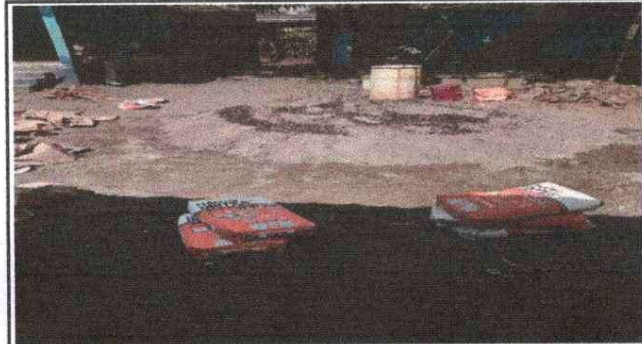
Foto 10: Colocación de piso cerámico en el escenario

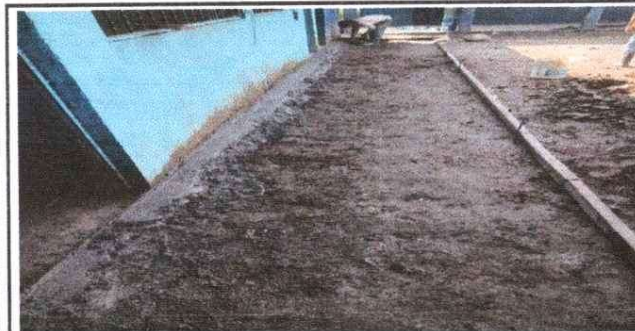
Foto 11: Fundición de cemento

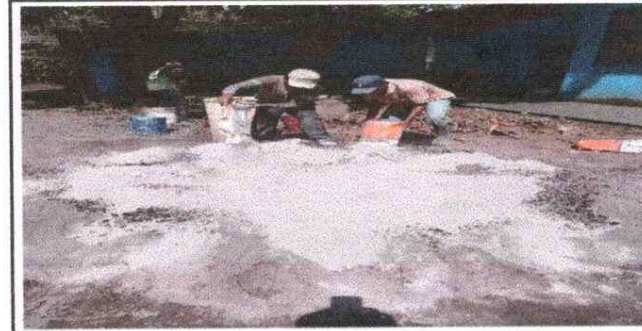
Foto 12: Función de cemento

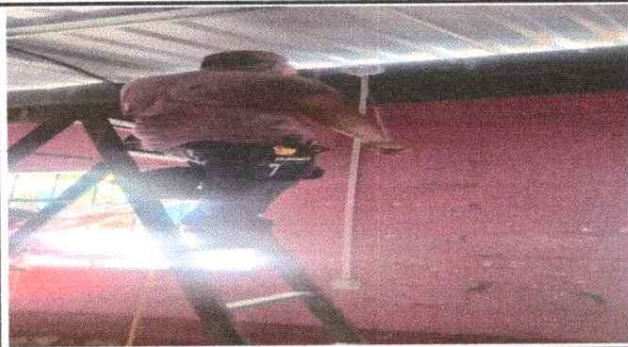
Foto1: Instalación de sistema electrico

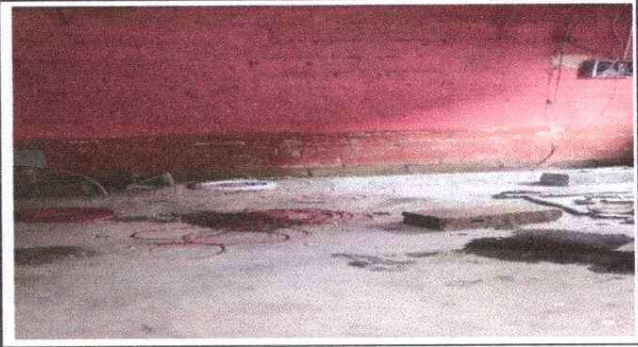
Foto 2: Instalación de sistema electrico

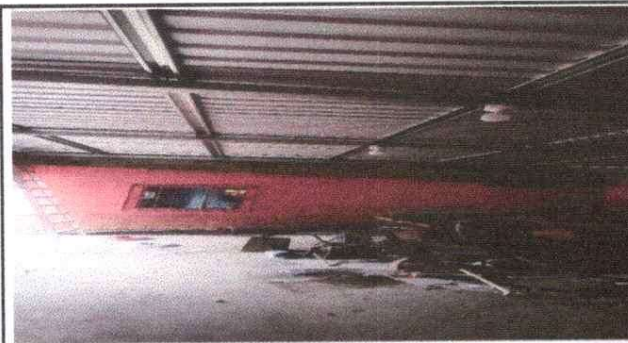
Foto 3: Instalación de sistema electrico

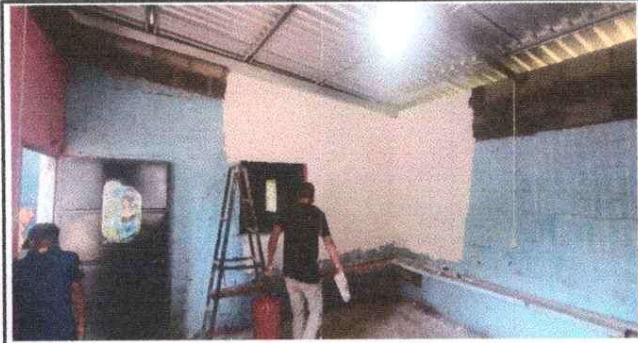
Foto 4: Instalación de sistema electrico

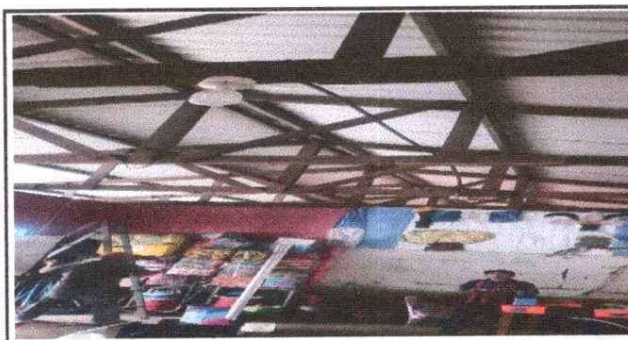
Foto 5: Instalación de sistema electrico

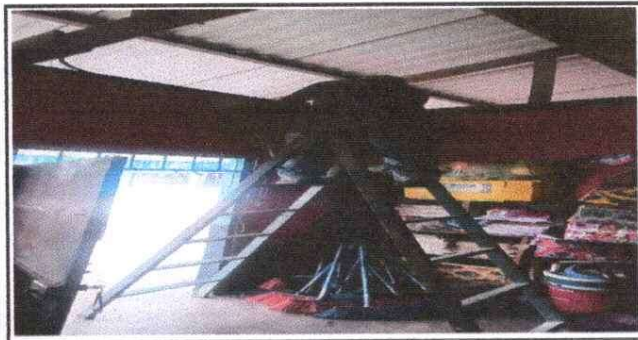
Foto 6: Instalación de sistema electrico
