REGISTRO FOTOGRÁFICO			
DEPARTAMENTO:	ESCUINTLA	MUNICIPIO:	SANTA LUCIA COTZUMALGUAPA
NOMBRE DEL ESTABLECIMIENTO:	ESCUELA OFICIAL RURAL MIXTA.	DIRECCIÓN DEL ESTABLECIMIENTO:	CANTON EL AMATILLO ALDEA JABALI.
CÓDIGO DEL ESTABLECIMIENTO:	05-02-0181-43	FECHA DE LA INSPECCIÓN:	17/03/2024

REGISTRO FOTOGRÁFICO

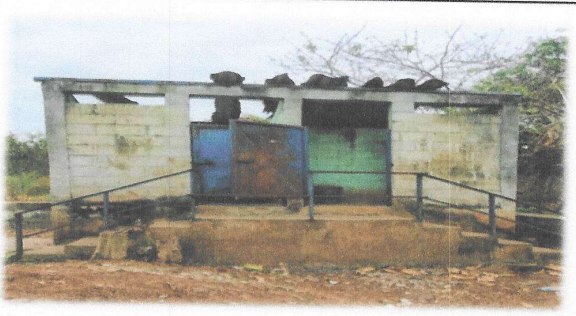
Foto 3: Actualmente los servicios sanitarios se encuentran en pesimas condiciones.

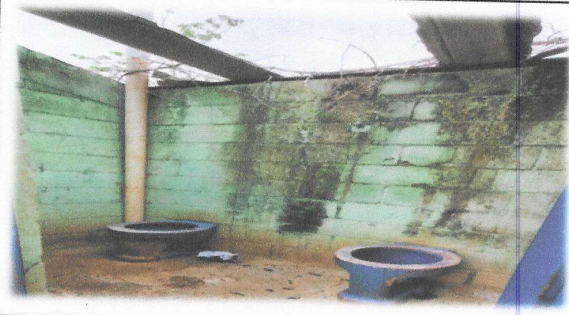
Foto 4: La cubierta de los servicios sanitarios, es uno de los mayores problemas que presenta el modulo.

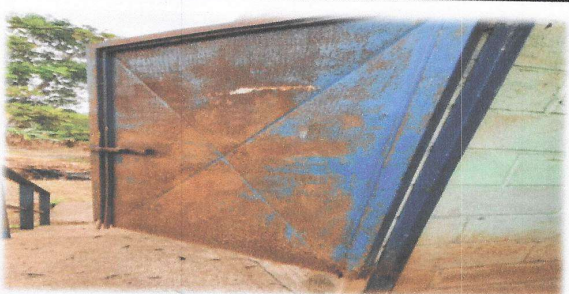
Foto 5: Las puertas de los inodoros se encuentran oxidadas, se evalua la necesidad de sustituir por puertas en mejores condiciones.

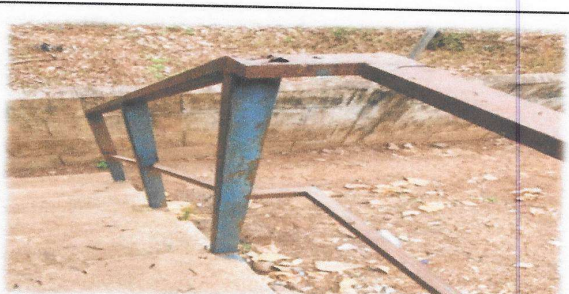
Foto 6: Las barandas actuales tambien presentan deterioro e inseguridad en su función.

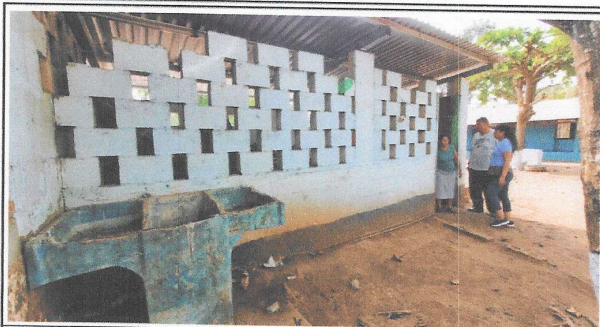
Foto 7: Mejoramiento y reparación en el modulo de cocina.

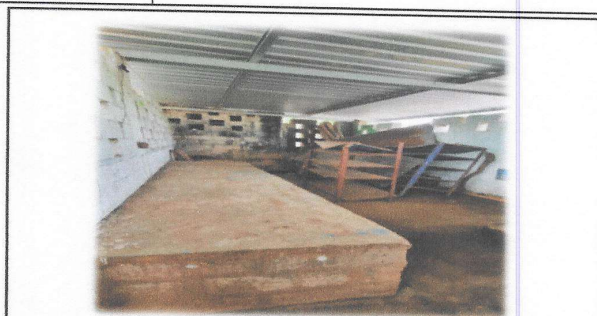
Foto 8: Reparaciones en los muebles de cocina mas azulejo, para mejorar la eficiencia de ellos, incluye tambien el remozamiento de la estufa de leña rural.

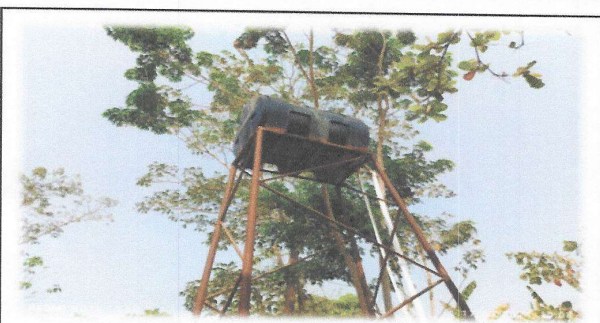
Foto 9: El deposito de agua se encontró sin uso, por daños tanto en el como grietas, asi tambien en el kit del flote.

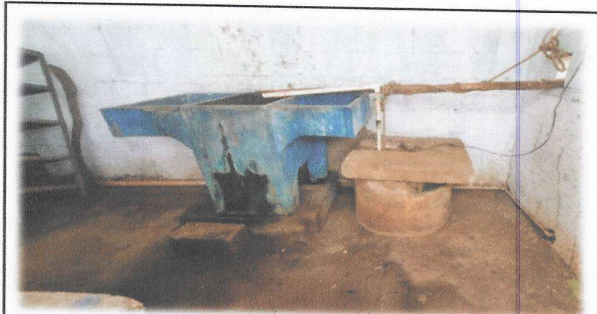
Foto 10: La escuela posee un beneficio de pozo de agua que beneficia a toda la comunidad estudiantil, con la deficiencia que la actual bomba se encuentra quemada, por ende no esta en uso el pozo y cadecen de agua.

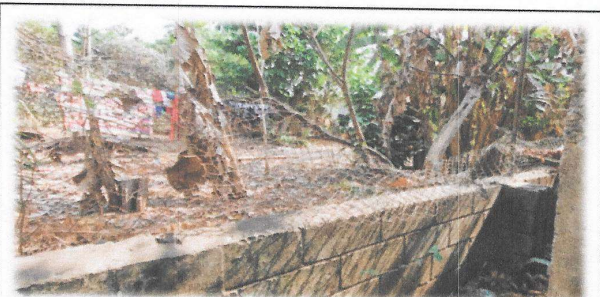
Foto 11: El muro perimetral de block mas malla galvanizada con tubo hg se encuentra en malas condiciones. Y presenta inseguridad para el establecimiento.

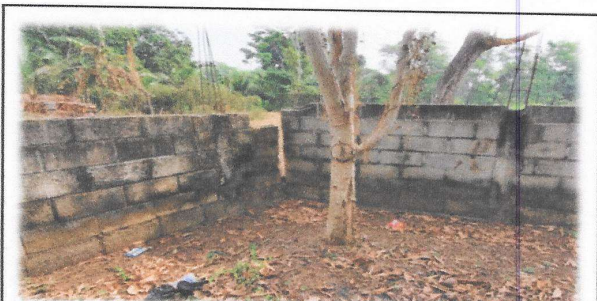
Foto 12: La esquina Sureste del muro perimetral se encuentra totalmente inestable.
