**REGISTRO FOTOGRÁFICO
PROGRAMA DE MANTENIMIENTO DE EDIFICIOS ESCOLARES PÚBLICOS**

Ministerio de Educación

DEPARTAMENTO:	ESCUINTLA	MUNICIPIO:	LA DEMOCRACIA
NOMBRE DEL ESTABLECIMIENTO:	ESCUELA OFICIAL RURAL MIXTA	DIRECCIÓN DEL ESTABLECIMIENTO:	CASERÍO EL MILAGRO
CÓDIGO DEL ESTABLECIMIENTO:	05-03-0237-43	FECHA:	18/10/2024

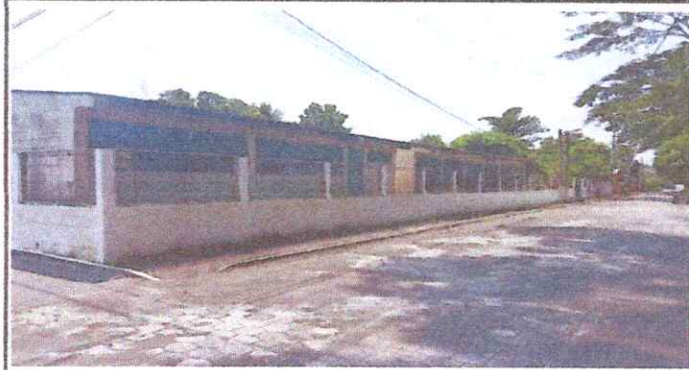
Foto 1: Sustitución de malla por pared (block), levantar dos bloques más y colocar rasor, con la finalidad de asegurar la Escuela. Sernido y pintura en el exterior.

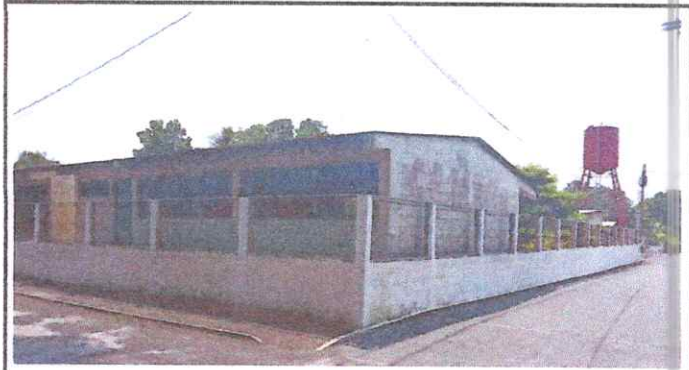
Foto 2: Sustitución de malla por pared (block), levantar dos bloques más y colocar rasor, con la finalidad de asegurar la Escuela. Sernido y pintura en el exterior.

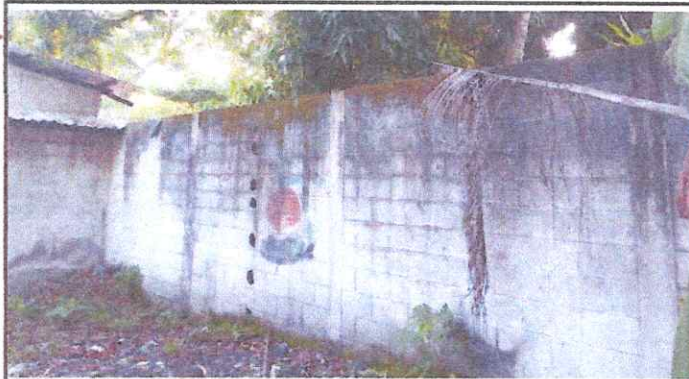
Foto 3: Levantar dos bloques más de block y colocar rasor, con la finalidad de asegurar la Escuela y tapar los agujeros con cemento.

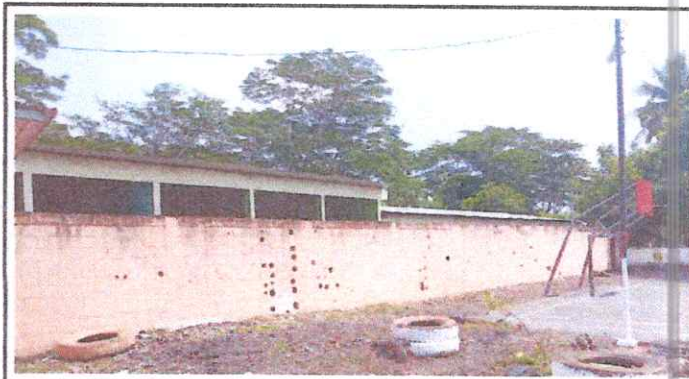
Foto 4: Levantar dos bloques más de block y colocar rasor, con la finalidad de asegurar la Escuela y tapar los agujeros con cemento.

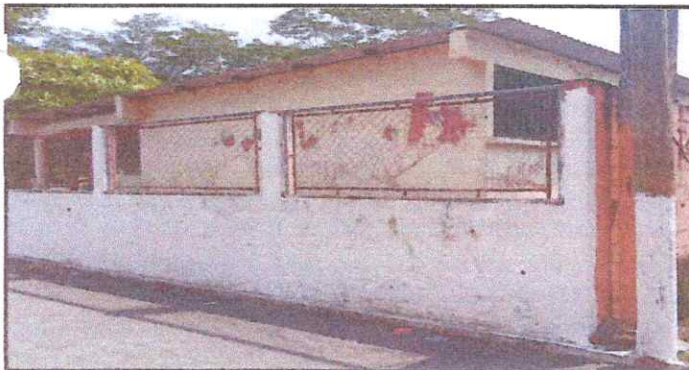
Foto 5: Sustitución de malla por pared (block), levantar dos bloques más y colocar rasor, con la finalidad de asegurar la Escuela. Sernido y pintura en el exterior.

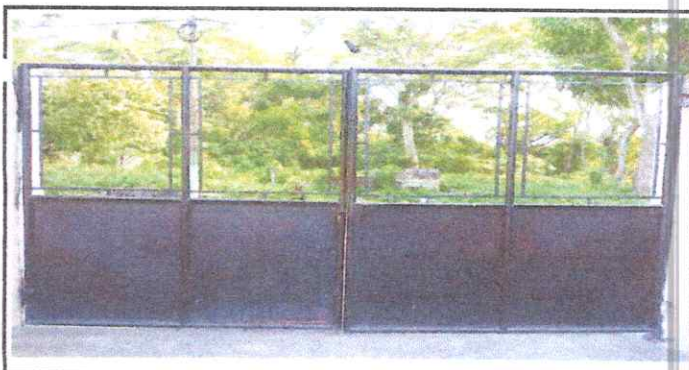
Foto 6: Mantenimiento del portón, sustitución de lámina y sustituir malla por lámina y su respectiva pintada. (Quedará todo cubierto o cerrado)

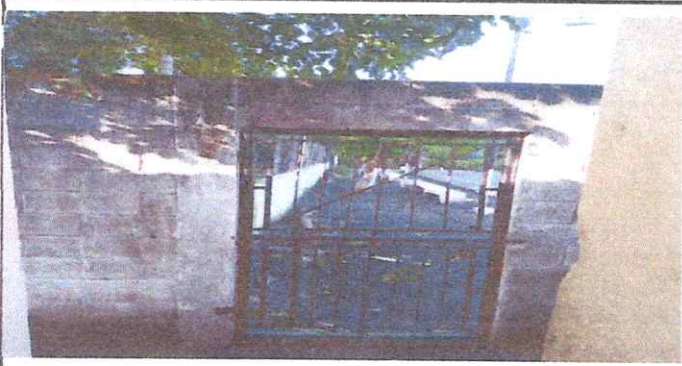
Foto 1: Quitar la puerta y cerrar por completo con block, para que exista una sola entrada.

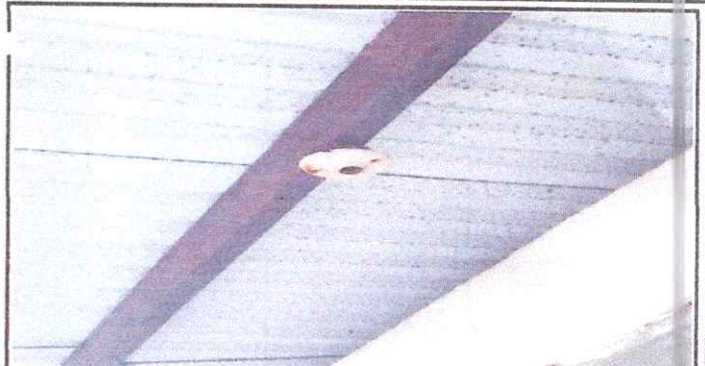
Foto 2: Sustitución de bombillas y reflectores y cambio de elementos deteriorados o dañados (cables, plafoneras, apagadores, etc.)

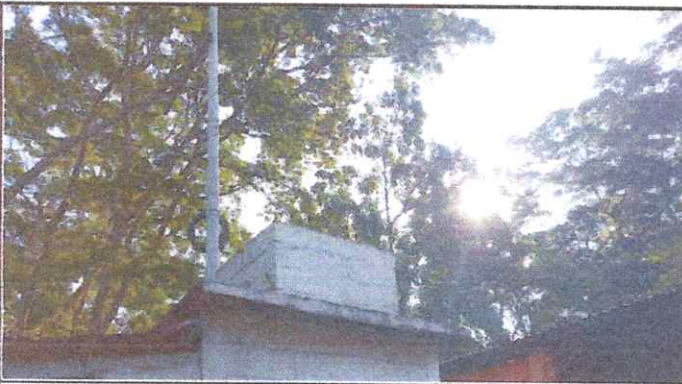
Foto 3: Sustitución de depósito de agua 1000 litros.

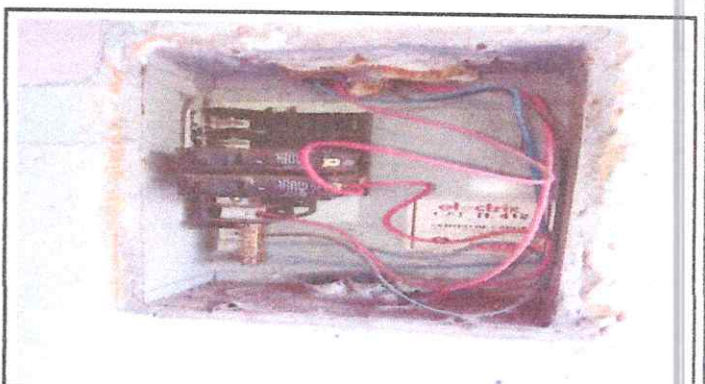
Foto 4: Sustitución de flipones, cableado y algunos tableros. Sustitución de cable central y colocación de uno nuevo para que alimente el modulo 2 y verificación de la red de energía de toda la Escuela

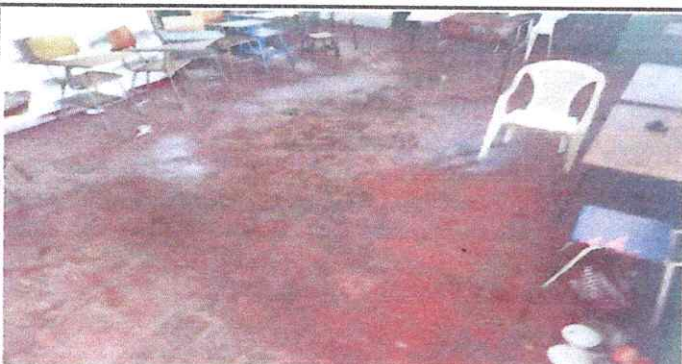
Foto 5: Sustitución de piso de granito por piso cerámico antideslizante del área de la cocina, como mejorar la estufa rural y su chimenea, como el tanque o pileta que se encuentran para el uso de la cocina.

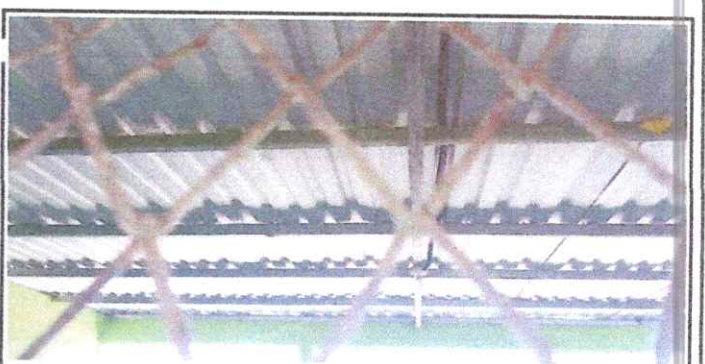
Foto 6: Sustitución de una lámina, con sus respectivos elementos de fijación (tornillos)
