DEPARTAMENTO:	ESCUINTLA	MUNICIPIO:	LA DEMOCRACIA
NOMBRE DEL ESTABLECIMIENTO:	ESCUELA OFICIAL RURAL MIXTA	DIRECCIÓN DEL ESTABLECIMIENTO:	CASERÍO EL MILAGRO
CÓDIGO DEL ESTABLECIMIENTO:	05-03-0237-43	FECHA:	6/12/2024

# REGISTRO FOTOGRÁFICO PROGRAMA DE MANTENIMIENTO DE EDIFICIOS ESCOLARES PÚBLICOS

PRA-FOR-123  
Versión 1

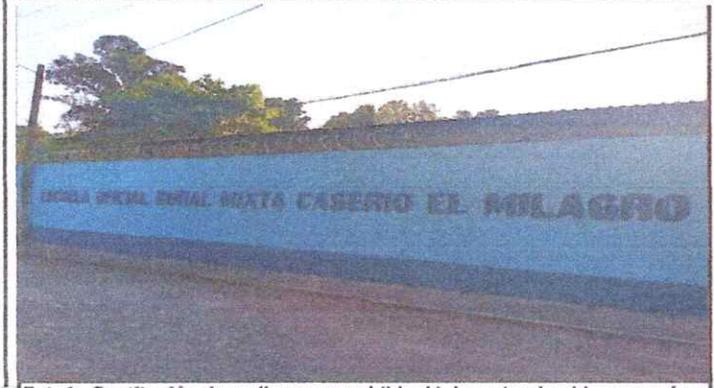
Foto 1: Sustitución de malla por pared (block), levantar dos bloques más y oclar rasor, con la finalidad de asegurar la Escuela. Sernido y pintura en el exterior.

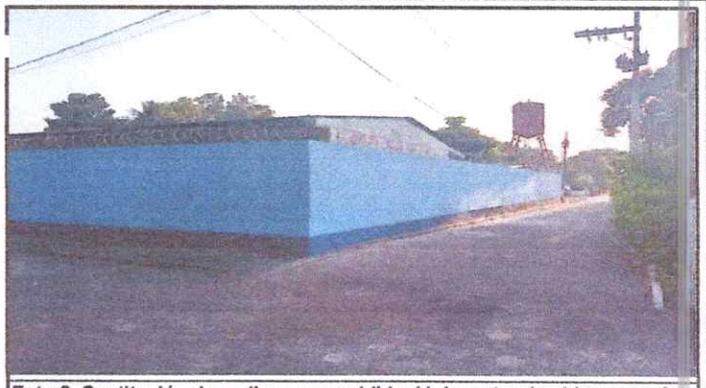
Foto 2: Sustitución de malla por pared (block), levantar dos bloques más y colocar rasor, con la finalidad de asegurar la Escuela. Sernido y pintura en el exterior.

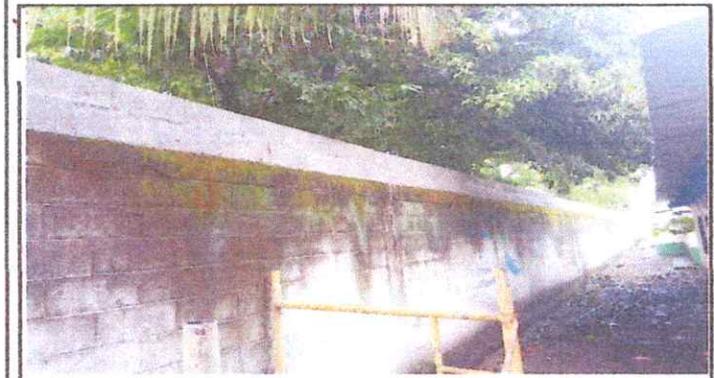
Foto 3: Se levantaron dos bloques más de block y se taparon los agujeros con cemento. Con la finalidad de seguridad al edificio público.

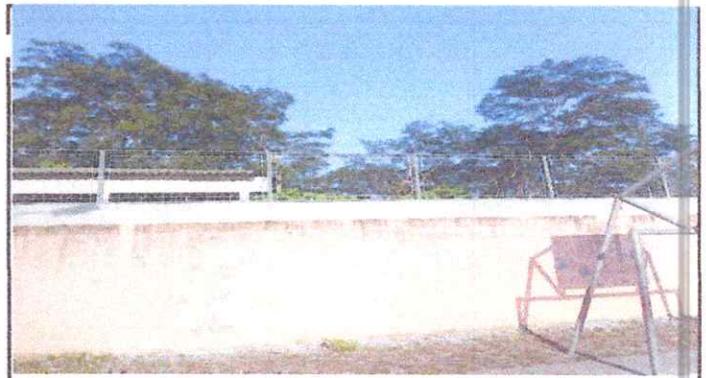
Foto 4: Se levantaron dos bloques más de block y se taparon los agujeros con cemento. Con la finalidad de seguridad al edificio público.

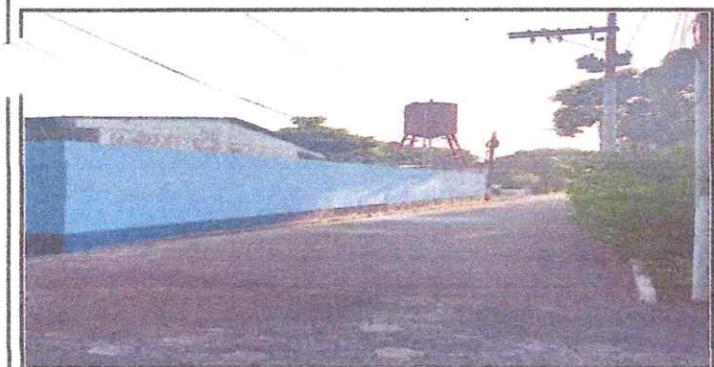
Foto 5: Sustitución de malla por pared (block), levantar dos bloques más y colocar rasor, con la finalidad de asegurar la Escuela. Sernido y pintura en el exterior. (rasor en proceso)

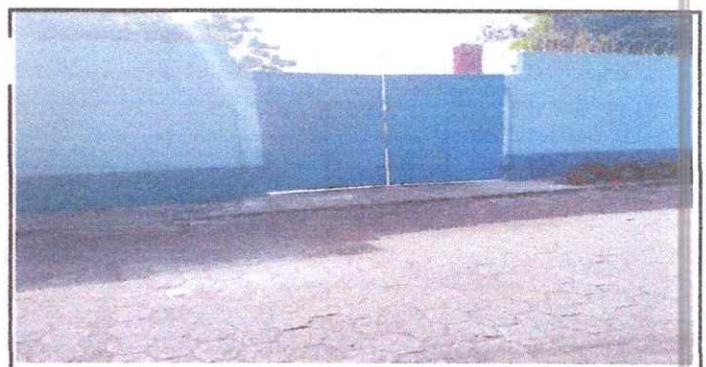
Foto 6: Mantenimiento y remozamiento de portón.

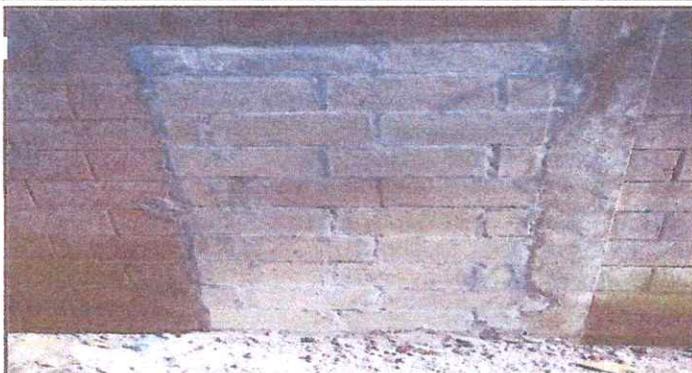
Foto 1: Se Quitó la puerta y se cerró por completo con block, para que exista una sola entrada.

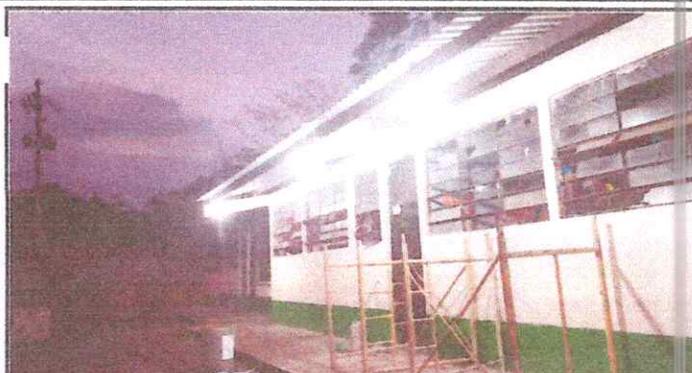
Foto 2: Sustitución de bombillas y reflectores y cambio de elementos deteriorados o dañados (cables, plafoneras, apagadores, etc.)

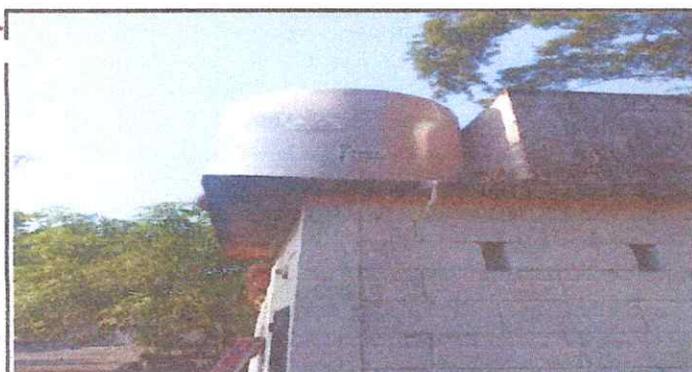
Foto 3: Se cambio el depósito de agua a uno de 1100 litros.

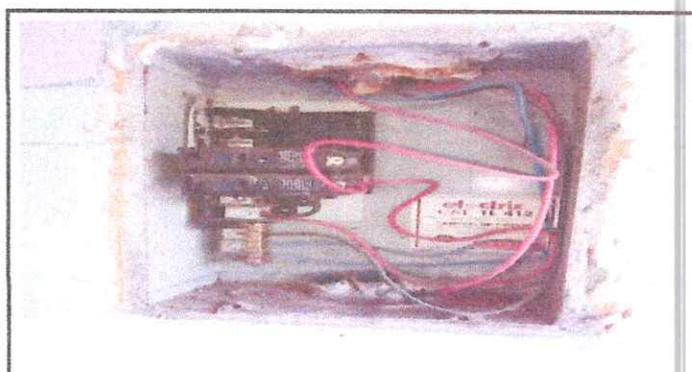
Foto 4: Se priorizó en cableado e iluminación, ya que algunos elementos se dejaron por su estado bueno, optimizando el recurso disponible. (NO SE CAMBIO FLIPONES NI CAJAS POR ESTAR BUENAS)

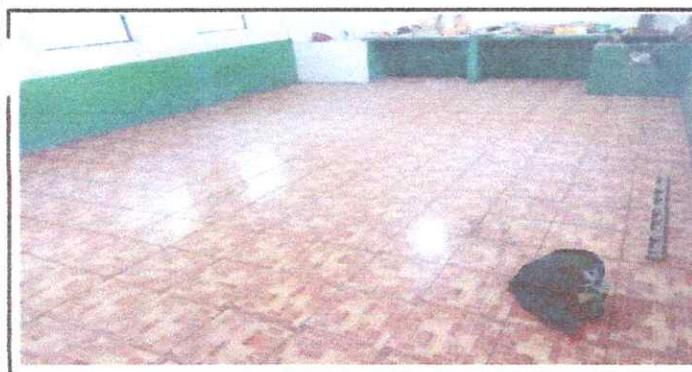
Foto 5: Sustitución de piso de granito por piso cerámico antideslizante del área de la cocina.

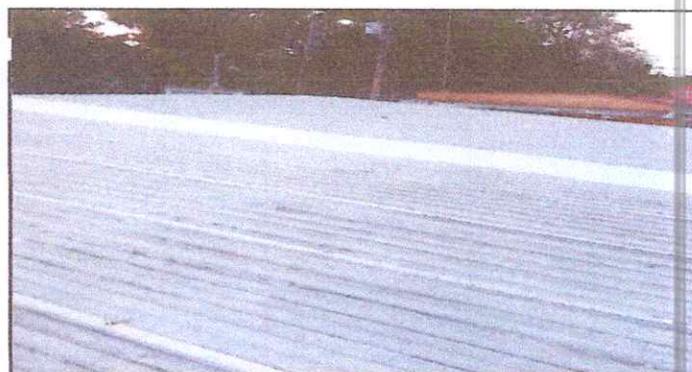
Foto 6: Sustitución de cuatro láminas, con sus respectivos elementos de fijación (tornillos).
