SITUACIÓN DEFICIENCIAS DETERMINADAS

DEPARTAMENTO:	ESCUINTLA	MUNICIPIO:	LA DEMOCRACIA
NOMBRE DEL ESTABLECIMIENTO:	ESCUELA OFICIAL RURAL MIXTA	DIRECCIÓN DEL ESTABLECIMIENTO:	ALDEA TIERRA NUEVA
CÓDIGO DEL ESTABLECIMIENTO:	05-03-0240-43	FECHA:	9/12/2024

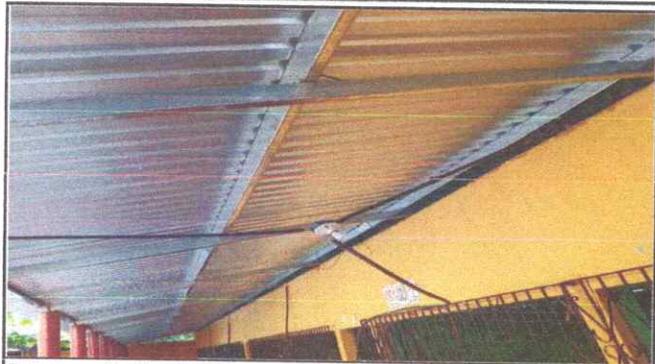
Foto 1: sustitucion de madera por metal y sustitucion de laminas del corredor

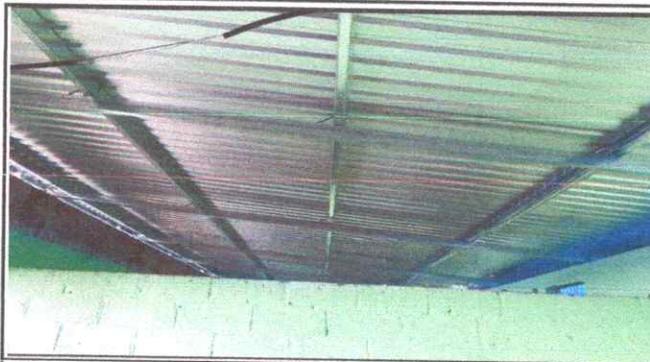
Foto 2: sustitucion de lámina y sustitucion de estructura de soporte de madera por metal de las cuatro aulas

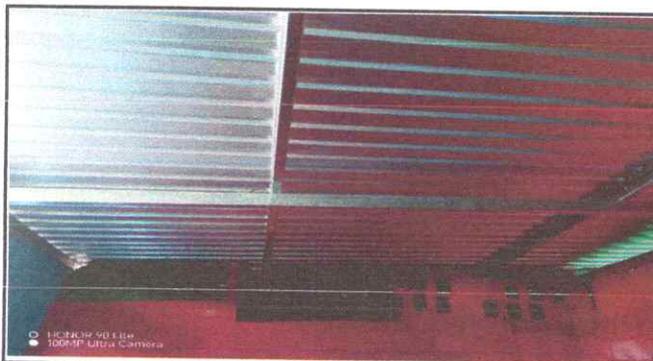
Foto 3: sustitucion de lámina y sustitucion de estructura de soporte de madera por metal de la cocina

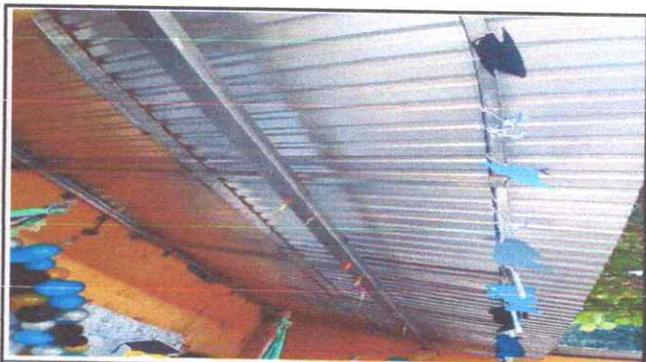
Foto 4: sustitucion de soporte de madera y metal en mal estado a metal y sustitucion laminas troqueladas mas agredo de pestaña

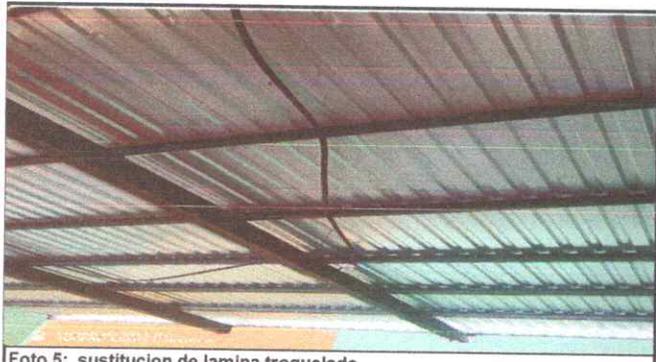
Foto 5: sustitucion de lámina troquelada.

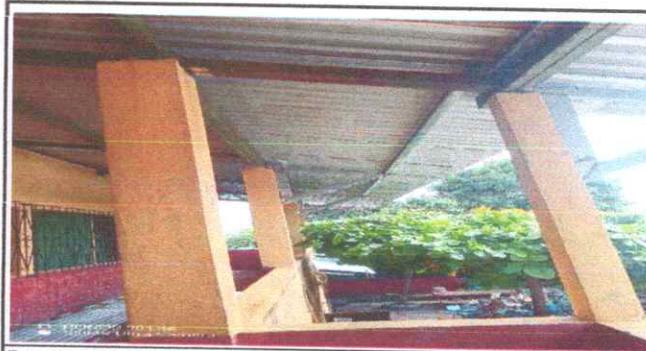
Foto 6: sustitucion de lámina troquelada.

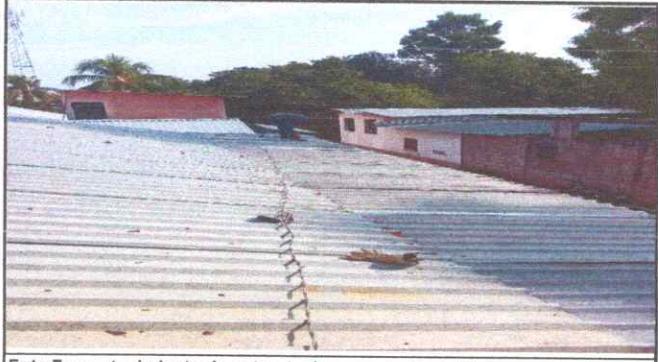
Foto 7: mantenimiento de estructura de soporte de metal

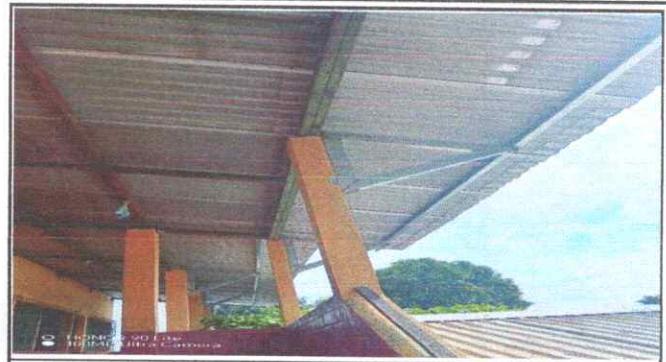
Foto 8: instalación de pestaña de lámina
