SITUACIÓN DEFICIENCIAS DETERMINADAS PREVIO DURANTE POSTERIOR

| DEPARTAMENTO: | ESCUINTLA | MUNICIPIO: | LA DEMOCRACIA |
| NOMBRE DEL ESTABLECIMIENTO: | EORM | DIRECCIÓN DEL ESTABLECIMIENTO: | LOTIFICACION LA PROMESA |
| CÓDIGO DEL ESTABLECIMIENTO: | 05-03-3079-43 | FECHA: | 4/12/2024 |

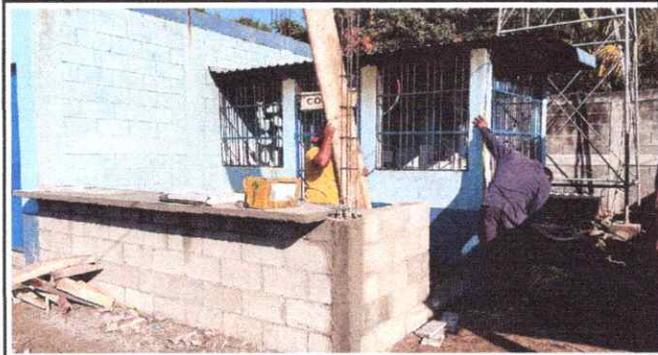
FOTO 1: Sustitución de lámina, por lámina troquelada aluzinc calibre 26. En el area de cocina.

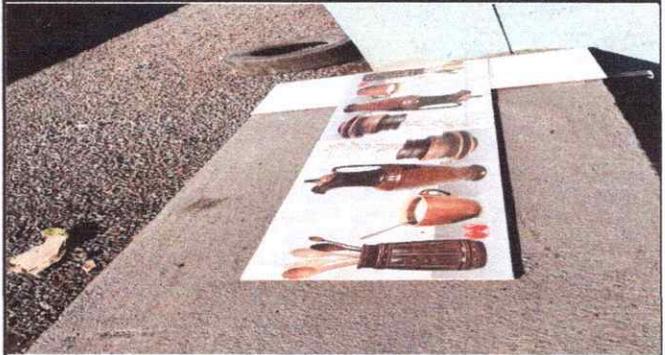
FOTO 2: Sustitución de estructura de soporte de madera, por metal. En el area de cocina.

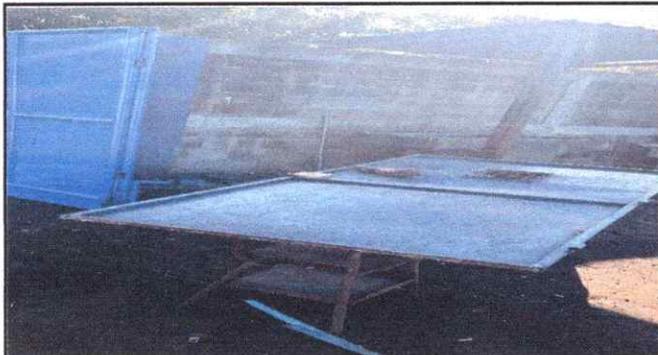
FOTO 3: Mantenimiento a estructura (lijado, cambio de tubo , cepillado, sujetones, aplicación de pintura). En dos puertas de los salones de clases.

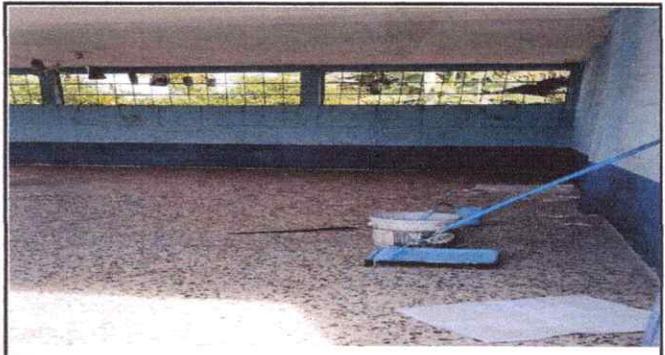
FOTO 4: Pintura en muros de interiores y exteriores.

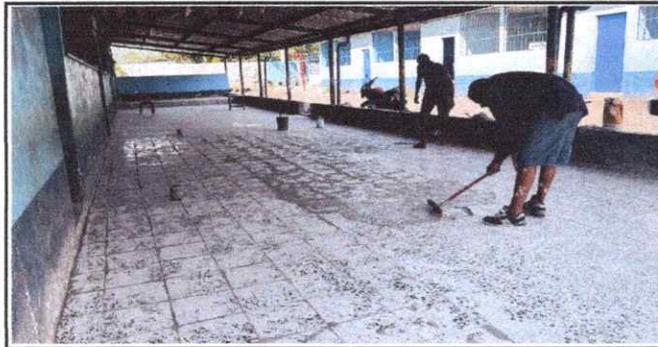
FOTO 5: Sustitución de piso de torta de concreto. En el area del corredor

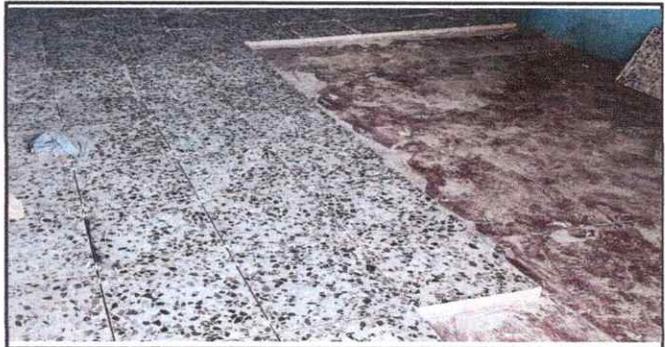
FOTO 6: Sustitucion de piso de granito en el area de cocina.

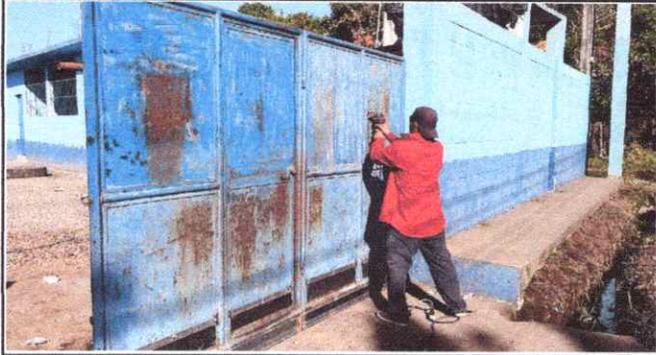
FOTO 7: Mantenimiento a portones de metal.

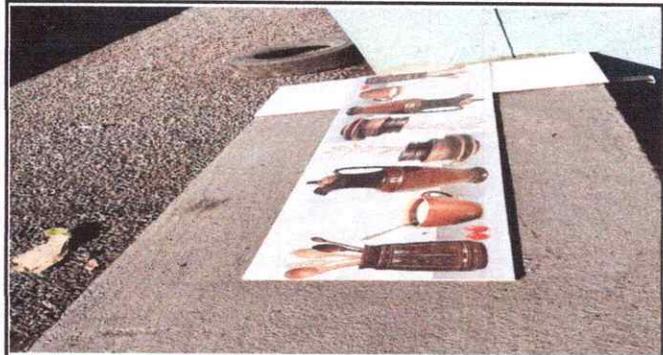
FOTO 8: Sustitucion de Azulejo, en el area de cocina

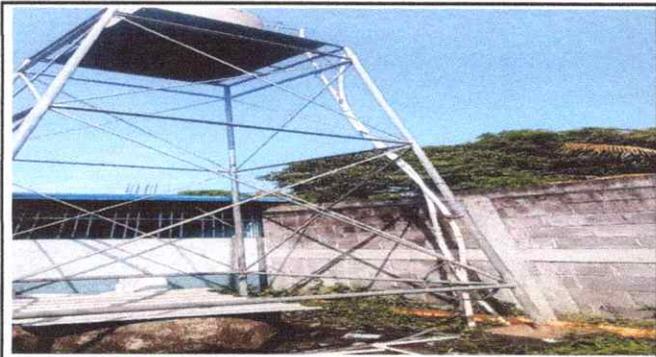
FOTO 9: Sustitución de tubería línea principal
