SITUACIÓN DEFICIENCIAS DETERMINADAS PREVIO DURANTE POSTERIOR

| NOMBRE DEL ESTABLECIMIENTO: | E. O. R. M. Caserío San Francisco | DIRECCIÓN DEL ESTABLECIMIENTO: | Caserío San Francisco |
| CÓDIGO DEL ESTABLECIMIENTO: | 05-04-0007-43 | FECHA: | 28/10/2024 |

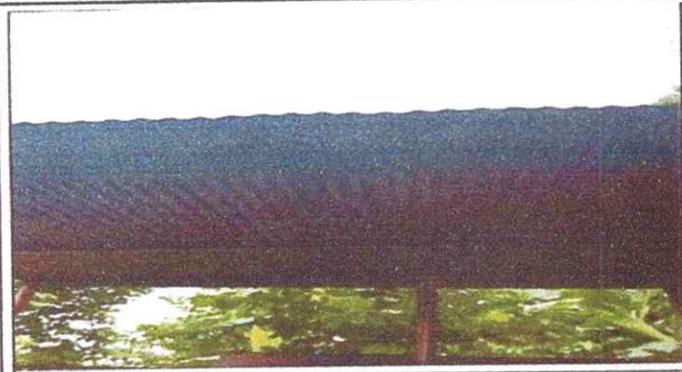
FOTO 1: cubierta de lámina

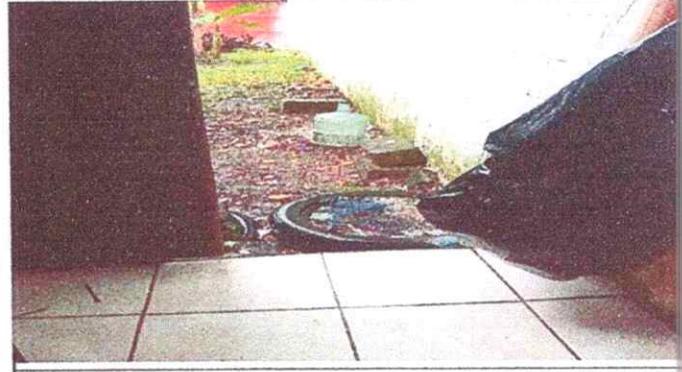
FOTO 2: PISO

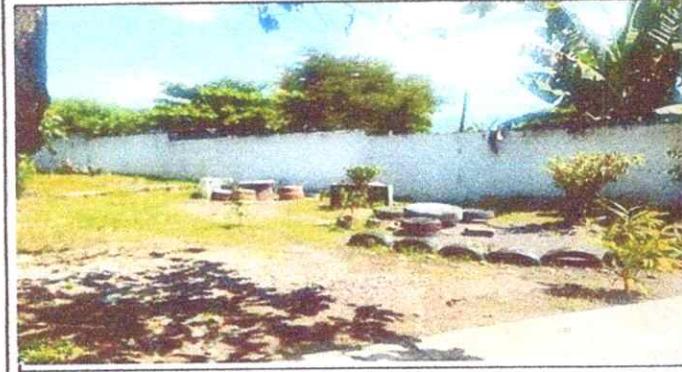
FOTO 3: pintura de muros exteriores e interiores.

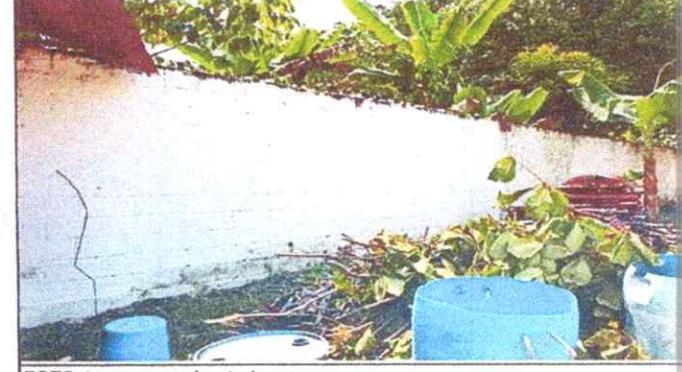
FOTO 4: muros perimetrales.

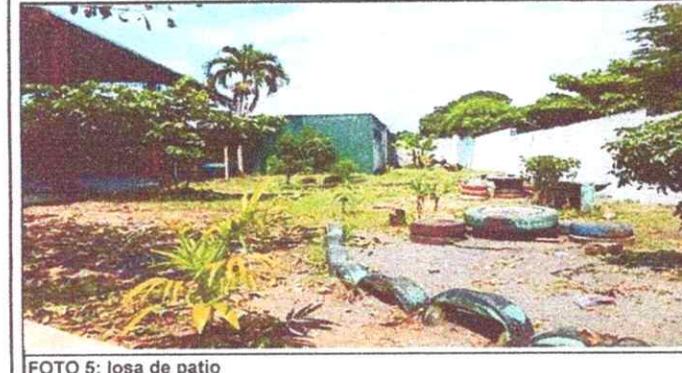
FOTO 5: losa de patio

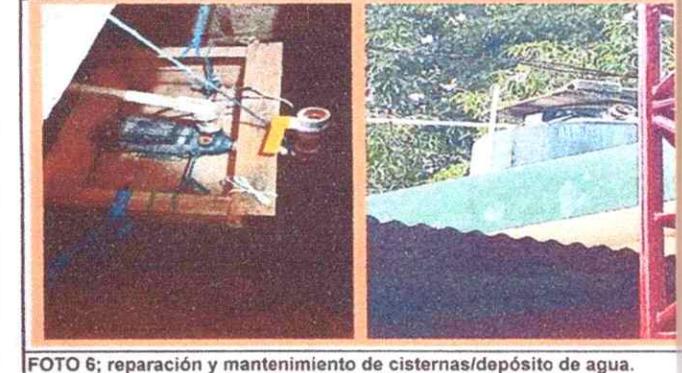
FOTO 6: reparación y mantenimiento de cisternas/deposito de agua.

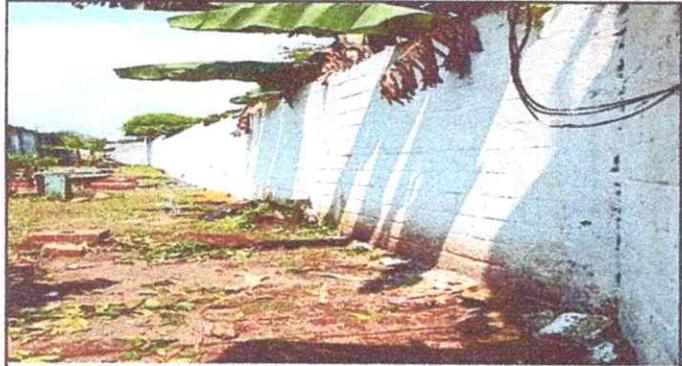
FOTO 7: reparación de repello y cernido de paredes (cuando aplique)
