SITUACIÓN DEFICIENCIAS DETERMINADAS

DEPARTAMENTO:	Escuintla	MUNICIPIO:	Siquinalá
NOMBRE DEL ESTABLECIMIENTO:	E. O. R. M. Caserío San Francisco	DIRECCIÓN DEL ESTABLECIMIENTO:	Caserío San Francisco
CÓDIGO DEL ESTABLECIMIENTO:	05-04-0007-43	FECHA:	10/12/2024

REGISTRO FOTOGRÁFICO PROGRAMA DE MANTENIMIENTO DE EDIFICIOS ESCOLARES PÚBLICOS

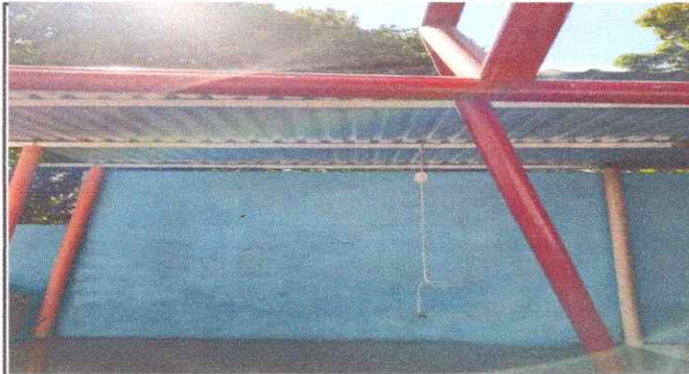
FOTO 1: 1.1 Sustrucción de lámina, por lámina troquelada aluzinc calibre 26

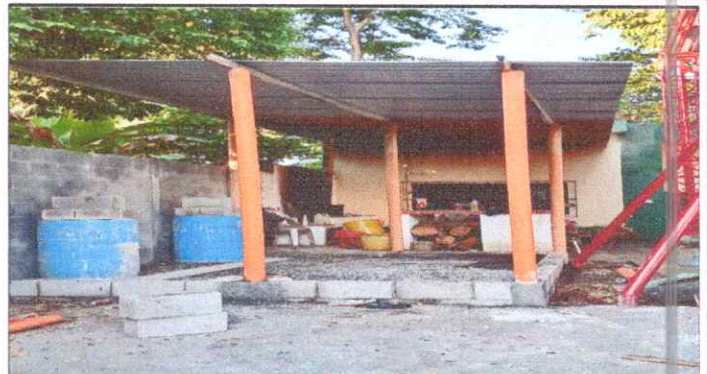
FOTO 2: 6.5 Sustrucción de piso de torta de concreto

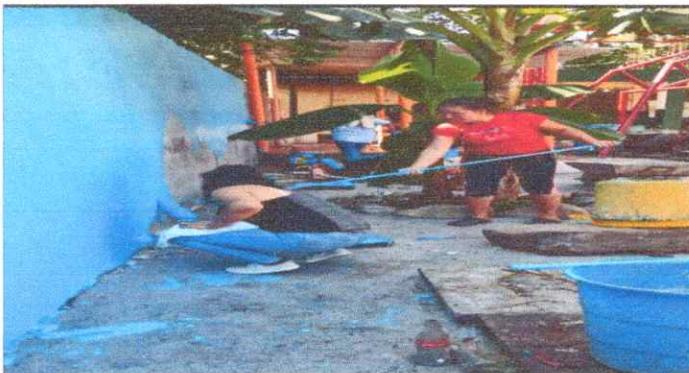
FOTO 3: 9.1 Pintura en muros exteriores e interiores

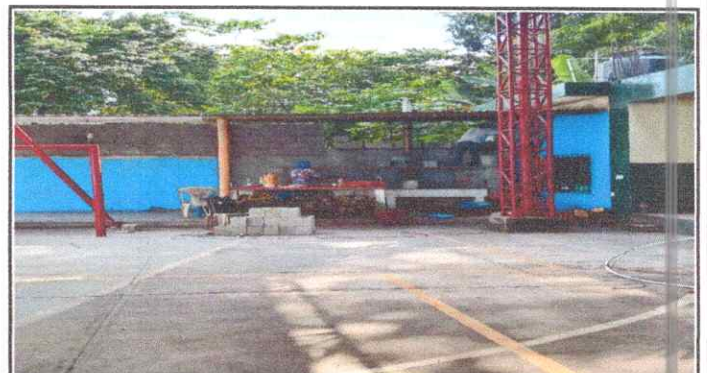
FOTO 4: 15.1 Reparación de muro perimetral de block

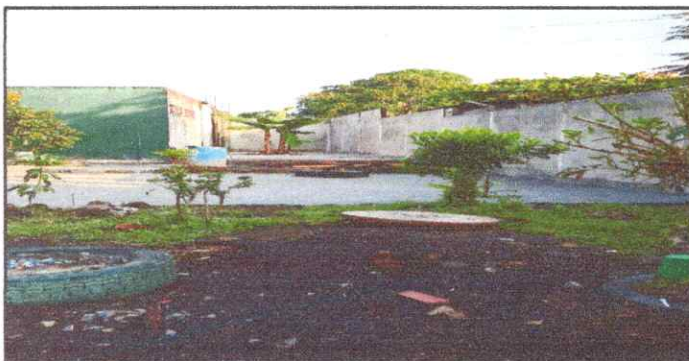
FOTO 5: 16.1 Reparación de planchas de concreto de patio

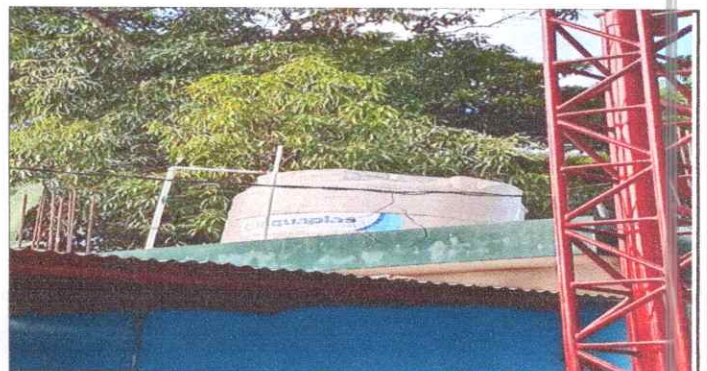
FOTO 6: 18.3 Sustrucción de deposito de agua 1700 It

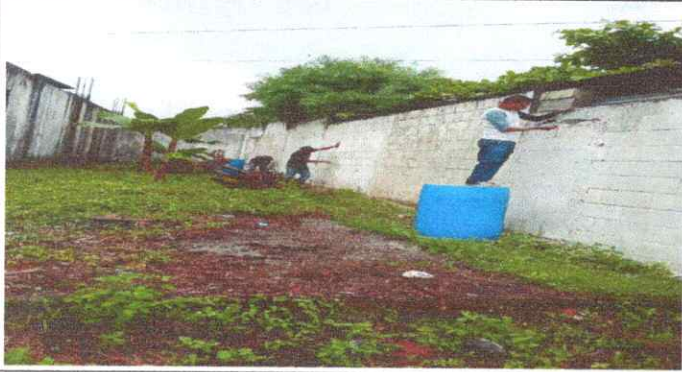
FOTO 7: 21.1 Repello en muro
