REGISTRO FOTOGRAFICO			
DEPARTAMENTO:	ESCUINTLA	MUNICIPIO:	SIQUINALA
NOMBRE DEL ESTABLECIMIENTO:	ESCUELA OFICIAL RURAL MIXTA	DIRECCIÓN DEL ESTABLECIMIENTO:	LOTE 156 Y 162 PRIMERA CALLE Y 5TA AVENIDA COLONIA SANTA ROSA
CÓDIGO DEL ESTABLECIMIENTO:	05-04-0029-43	FECHA DE LA INSPECCIÓN:	2/04/2024

REGISTRO FOTOGRÁFICO

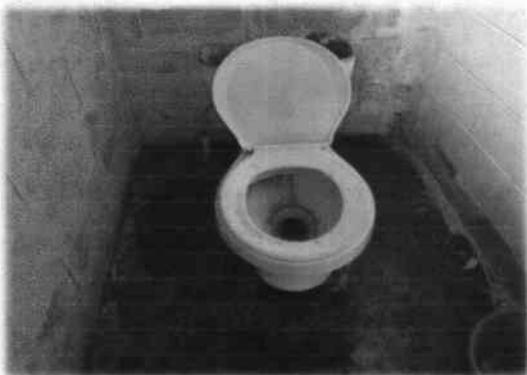
Foto 3: Reparación y mejoramiento de servicios sanitarios, incluye reparaciones, cambio de tubería, artefactos y muebles fijos de concreto (migatorio) y azulejo.

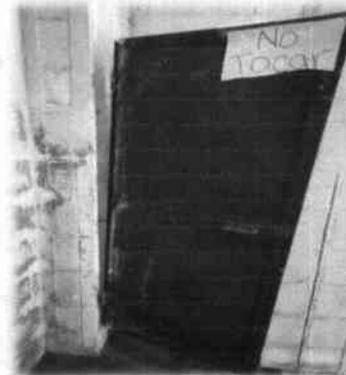
Foto 4: Es necesaria la reparación y mantenimiento de las puertas en el módulo de servicios sanitarios.

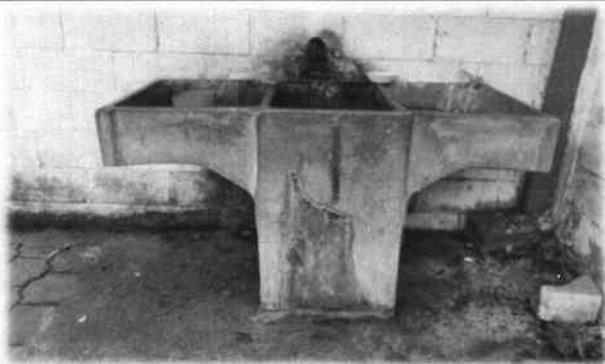
Foto 5: Se detecta la necesidad del cambio e instalación de pila de dos lavaderos.

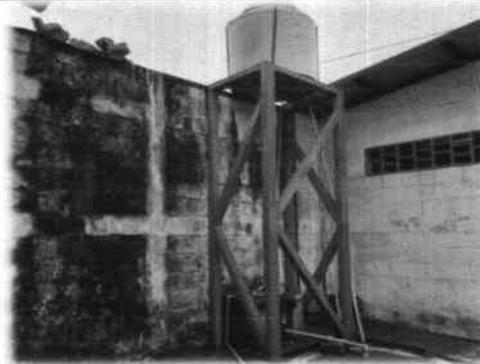
Foto 6: Es necesario el cambio e instalación de torre metálica para colocar depósito de agua.

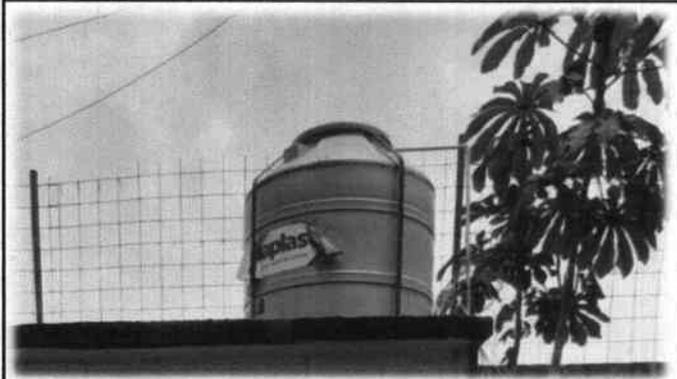
Foto7: Es necesario el cambio e instalación de deposito de agua de 1700 lts

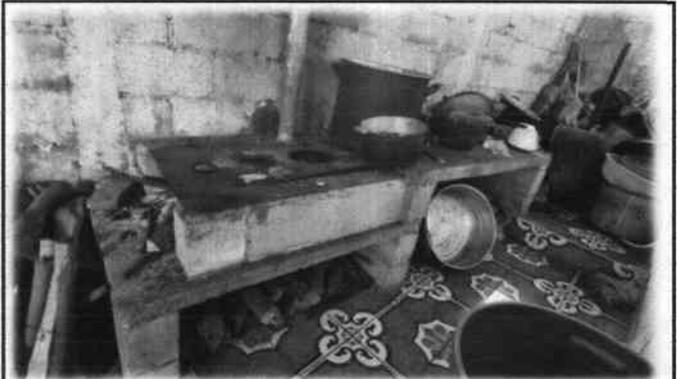
Foto 8: Mejoramiento de modulo de cocina, incluye remozamiento de estufa de leña rural, muebles de concreto fijo y azulejo.

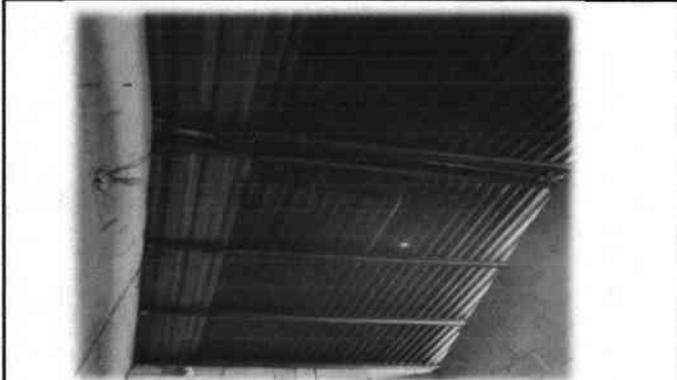
Foto 9: Es necesario el cambio e instalación de lámina por lámina troquelada aluzinc calibre 26, incluye tornillos.

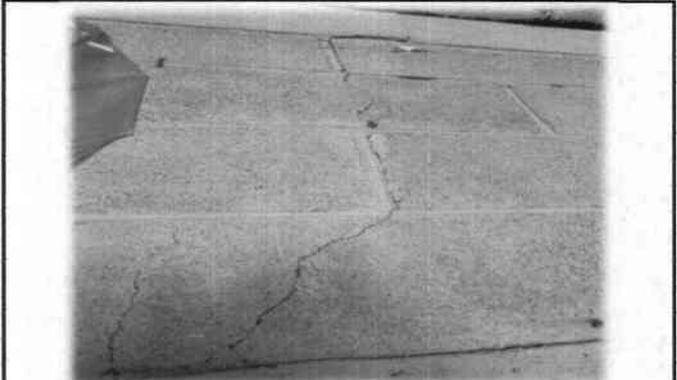
Foto 10: Se deteta la necesidad de sellar grietas y fisuras en muros del módulo de aulas.

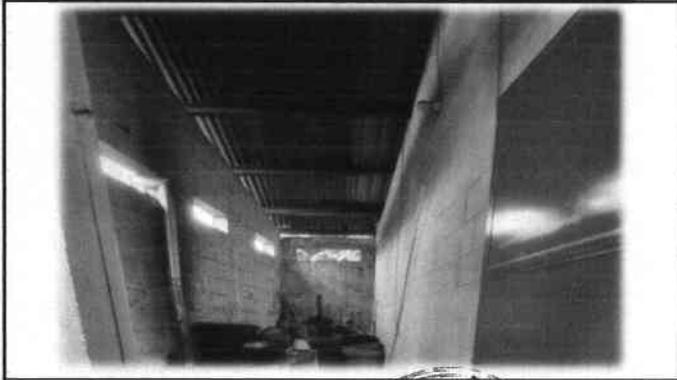
Foto 11: Suministro e instalación de sistema eléctrico iluminación y fuerza (incluye ducto y/o tubos de PVC, cajas octogonales, abrazaderas, cables, interruptores, tomacorrientes dobles, plafoneo con foco ahorrador)

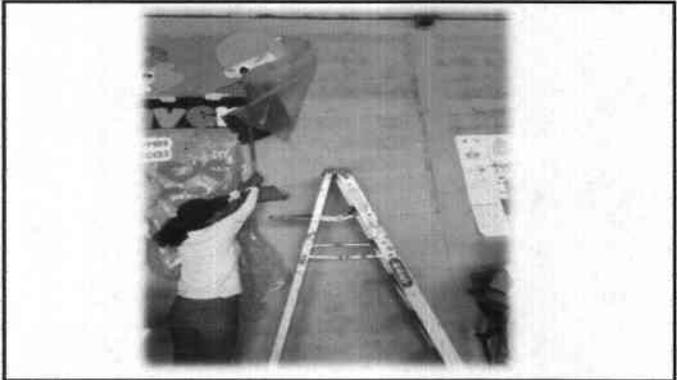
Foto 12: Proceo de revisión en busca de grietas y fisuras en muros del módulo de aulas de la Escuela Oficial Rural Mixta.
