**REGISTRO FOTOGRÁFICO
PROGRAMA DE MANTENIMIENTO DE EDIFICIOS ESCOLARES PÚBLICOS**

PRA-FOR-123
Versión 1

DEPARTAMENTO:	ESCUINTLA	MUNICIPIO:	SIQUINALÁ
NOMBRE DEL ESTABLECIMIENTO:	EORM	DIRECCIÓN DEL ESTABLECIMIENTO:	COMUNIDAD AGRARIA LUCERNA
CÓDIGO DEL ESTABLECIMIENTO:	05-04-0628-43	FECHA:	23/04/2024

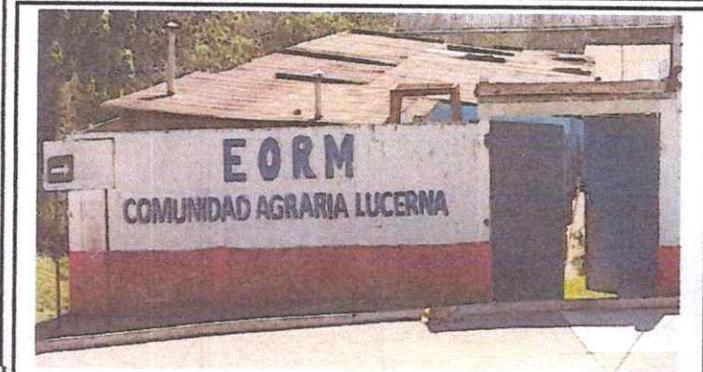
Foto1: CUBIERTA DE LÁMINA 1.1: Sustitución de lámina, por lámina troquelada alizin calibre 26

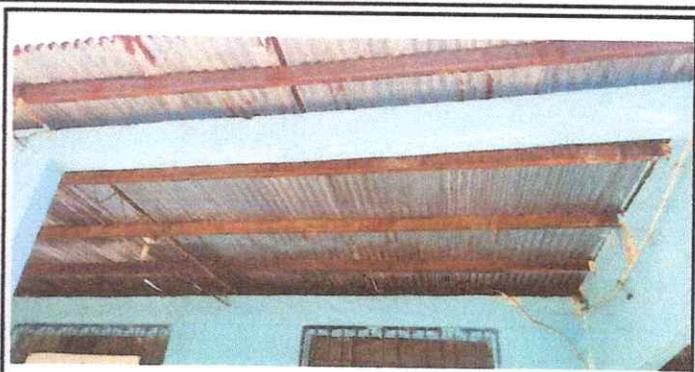
Foto 2: ESTRUCTURA DE TECHO 2.1 : mantenimiento a estructura de soporte de metal

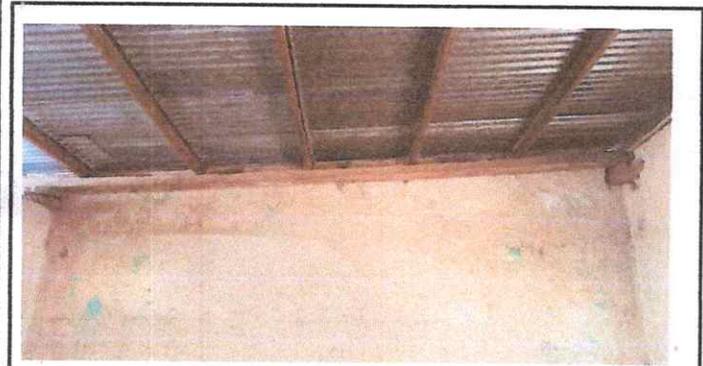
Foto 3: ESTRUCTURA DE TECHO 2.2 : Sustitución de estructura de soporte de madera, por metal

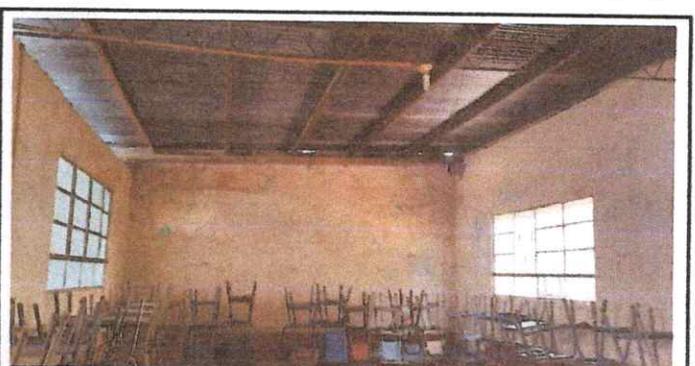
Foto 4: IMPERMEALIZACION DE LOSA 3.1 Pintar todas las aulas .

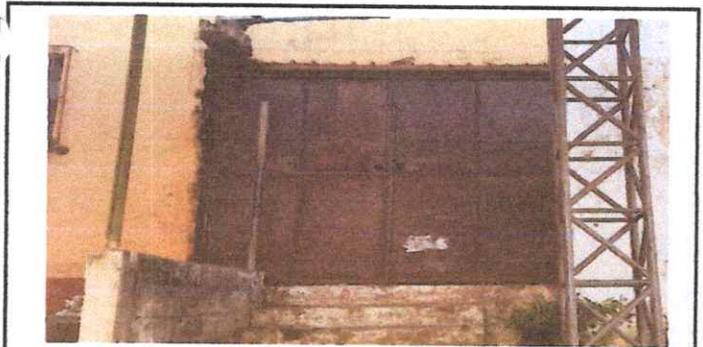
Foto 5: MANTENIMIENTO A PORTONES 12.1 Mantenimiento a portones de metal

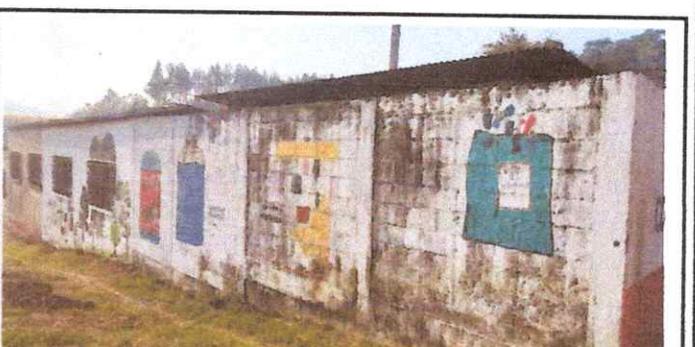
Foto 6: PINTURA EN MUROS EXTERIORES E INTERIORES 9.1 Pintura en muros exteriores e interiores

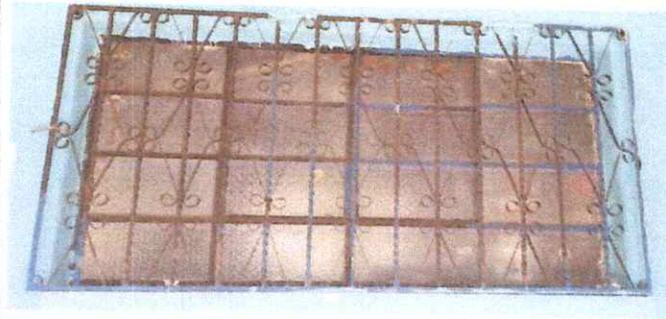
Foto 7: VENTANAS 5.7 Mantenimiento a balcones de metal

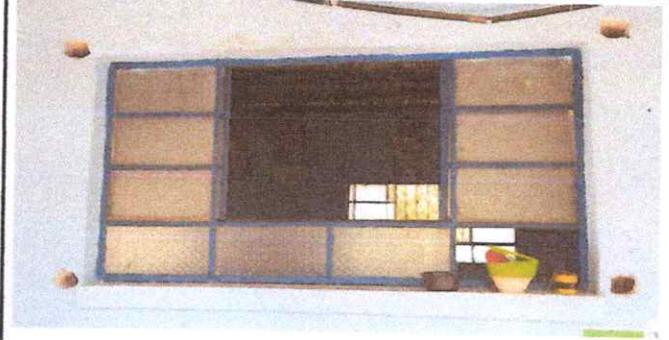
Foto 8: Mano de obra especializada herreria 19.2 Fabricacion e instalación de balcones de hierro en ventana

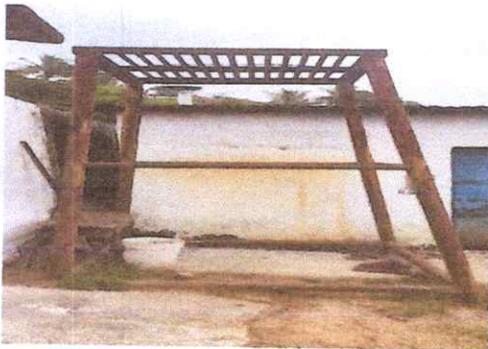
Foto 9 Reparación y mantenimiento de cisternas/ depositos de agua 18.2 sustitucion de deposito de agua 1100 lt

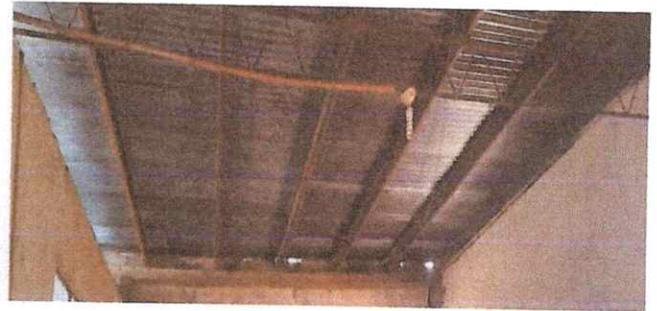
Foto 10: Reparacion del sistema eléctrico 17.4 sustitucion de focos ahorradores, 17.8 sustitucion de tomacorrientes dobles 17.9 sustitucion de filipones 17.11 repacion de cableado electrico

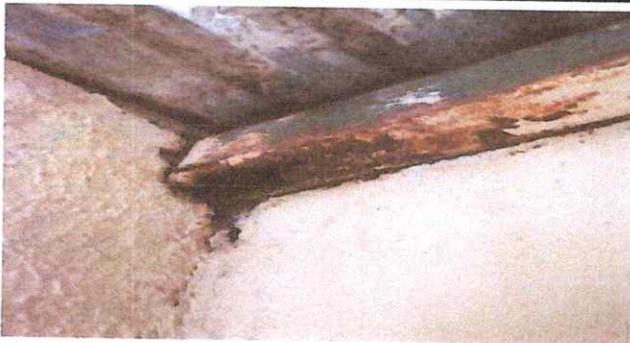
Foto 11: ESTRUCTURA DE TECHO 2.3 Sustitución de estructura de soporte de metal, por metal

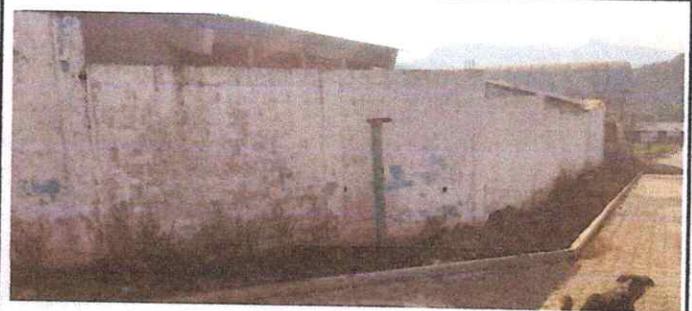
Foto 12: PINTURA EN MUROS EXTERIORES E INTERIORES 9.1 Pintura en muros exteriores e interiores
