**REGISTRO FOTOGRÁFICO
PROGRAMA DE MANTENIMIENTO DE EDIFICIOS ESCOLARES PÚBLICOS**

Ministerio de Educación

SITUACIÓN DEFICIENCIAS DETERMINADAS

DEPARTAMENTO:	ESCUINTLA	MUNICIPIO:	SIQUINALA
NOMBRE DEL ESTABLECIMIENTO:	CENTRO DE EDUCACIÓN INTEGRAL -PAIN- JM	DIRECCIÓN DEL ESTABLECIMIENTO:	1ra. CALLE LOTE 24 COLONIA TIERRA VERDE
CÓDIGO DEL ESTABLECIMIENTO:	05-04-2300-42	FECHA:	9/05/2024

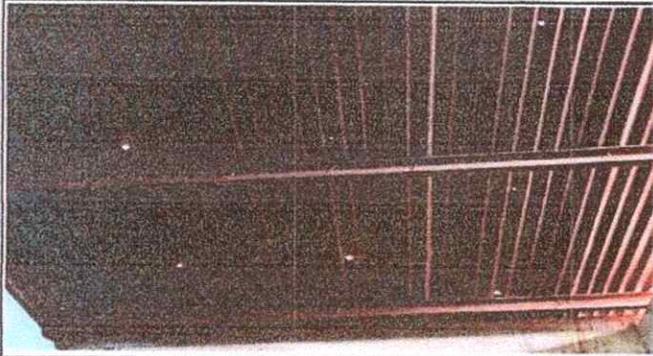
Foto1: CUBIERTA DE LAMINA. 1.1. Sustitución de lámina, por lámina troquelada aluzinc calibre 26

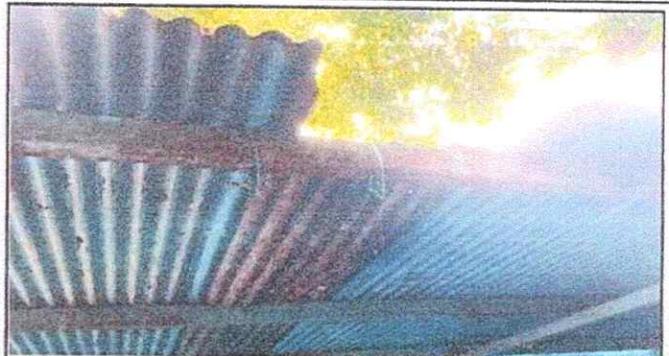
Foto 2: ESTRUCTURA DE TECHO 2.3 Sustitución de estructura de soporte de metal por metal

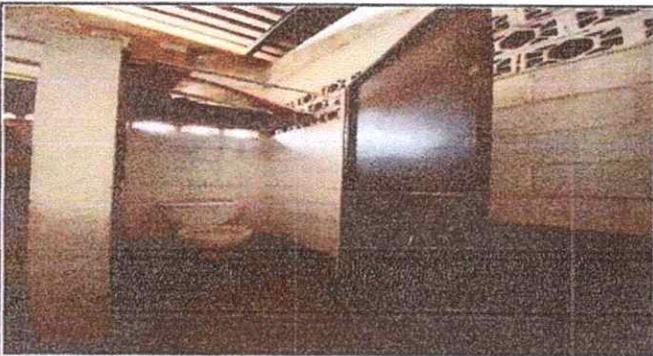
Foto 3: PUERTAS DE METAL. 4.4. Sustitución de puerta en servicios sanitarios.

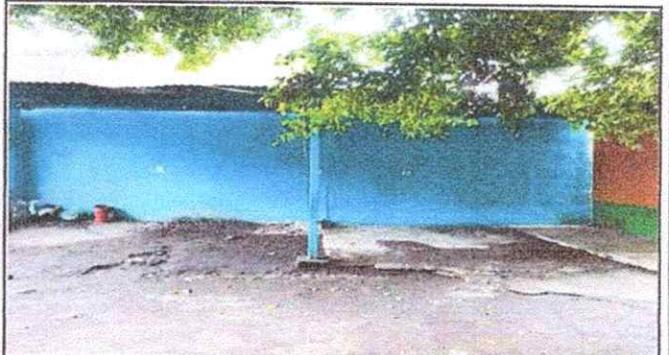
Foto 4: SUSTITUCION DE PISO. 6.5. Sustitución de piso de torta de concreto.

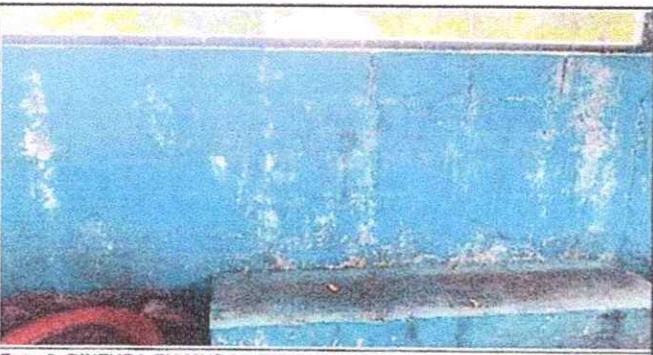
Foto 5: PINTURA EN MUROS EXTERIORES E INTERIORES 9.1. Pintura en muros exteriores e interiores.

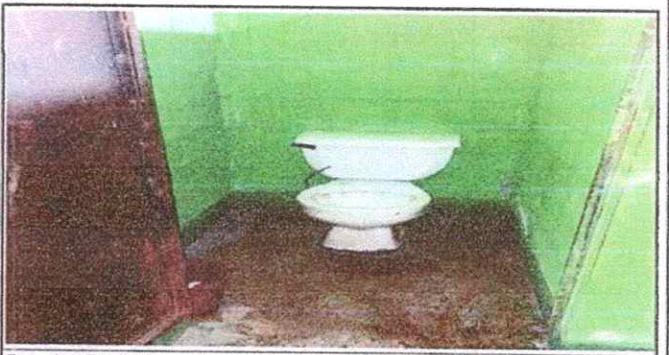
Foto 6: SERVICIOS SANITARIOS Y SUS ACCESORIOS 10.3 Sustitución inodoro.

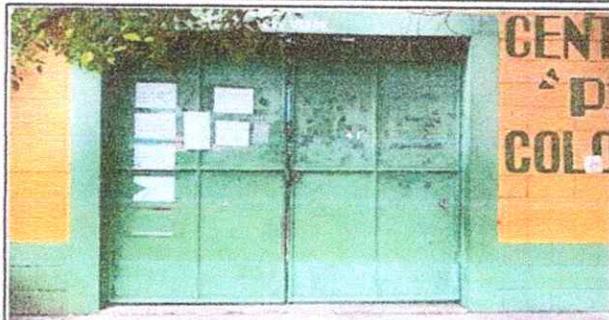
Foto 1: MANTENIMIENTO A PORTONES. 12.1. Mantenimiento a portones de metal.

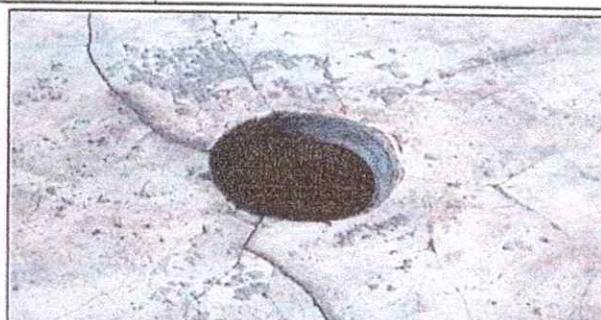
Foto 2: REPARACION DE RED DE DRENAJE Y RED DE AGUA POTABLE. Red de Drenaje 14.1. Mantenimiento a reposaderas.

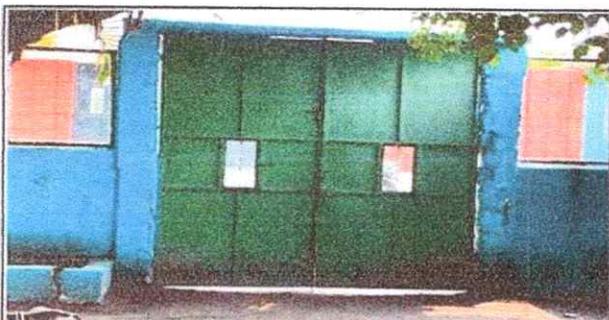
Foto 3: MUROS PERIMETRALES. 15.2. Reparación de muro perimetral de block con tuvo hg y malla galvanizada, soleras intermedias y columnas.

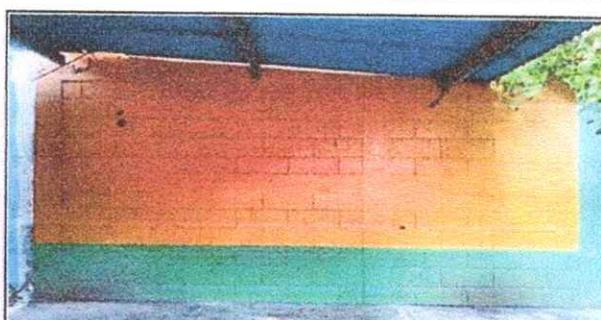
Foto 4: MANO DE OBRA ESPECIALIZADA HERRERIA. 19.1. Fabricación e instalación de ventana-balcón de metal.

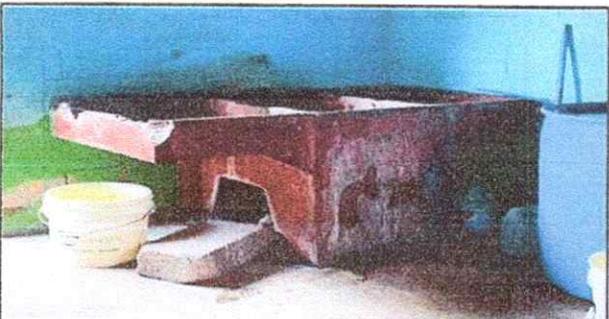
Foto 5: MANO DE OBRA ESPECIALIZADA ALBANILERIA. 19.20. Instalación de pila.

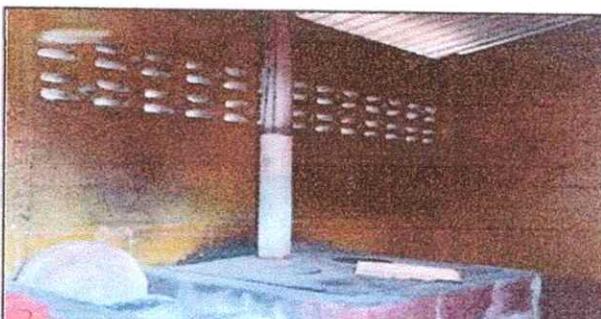
Foto 6: REPARACION DE COCINA. 20.2. Sustitución de estufa rural (completa) incluye chimenea y plancha de metal.
