# REGISTRO FOTOGRÁFICO PROGRAMA DE MANTENIMIENTO DE EDIFICIOS ESCOLARES PÚBLICOS

PRA-FOR-123  
Versión 1

DEPARTAMENTO:	ESCUINTLA	MUNICIPIO:	SIQUINALÁ
NOMBRE DEL ESTABLECIMIENTO:	CEIN -PAIN-	DIRECCIÓN DEL ESTABLECIMIENTO:	COLONIA TIERRA VERDE
CÓDIGO DEL ESTABLECIMIENTO:	05-04-2300-42	FECHA:	16/08/2024

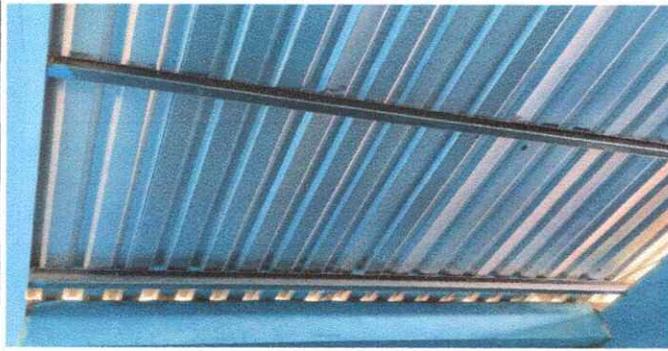
Foto1: CUBIERTA DE LÁMINA. 1.1 Sustitución de lámina, por lámina troquelada aluzinc calibre 26

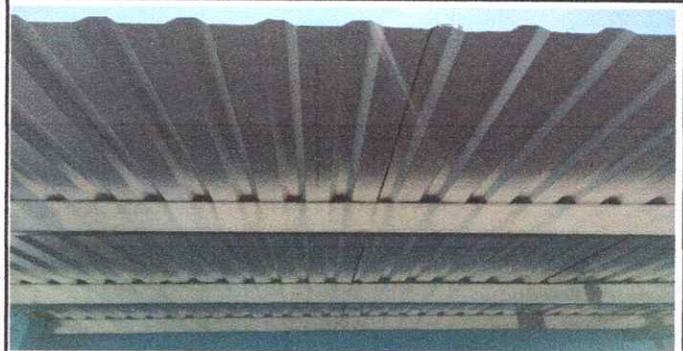
Foto 2: ESTRUCTURA DE TECHO. 2.3 Sustitución de estructura de soporte de metal por metal

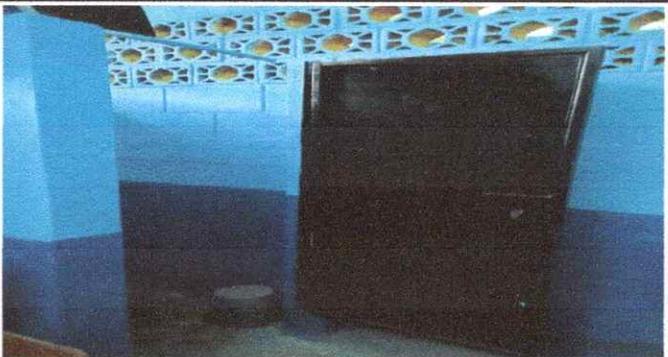
Foto3: PUERTAS DE METAL. 4.4 Sustitución de puertas en servicios sanitarios.

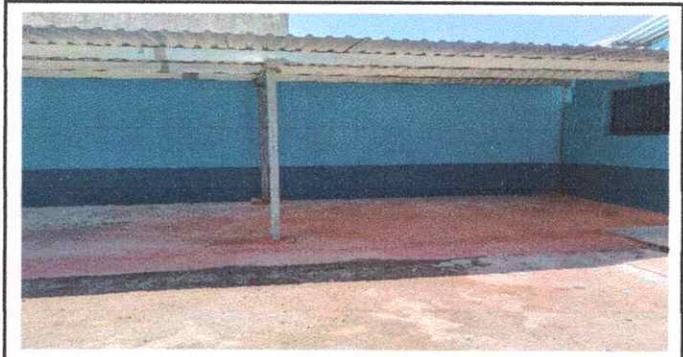
Foto4: SUSTITUCIÓN DE PISO. 6.5 Sustitución de piso de torta de concreto

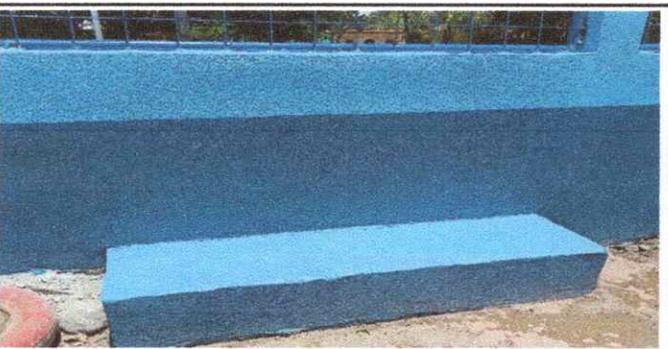
Foto5: PINTURA EN MUROS EXTERIORES E INTERIORES 9.1 Pintura en muros exteriores e interiores

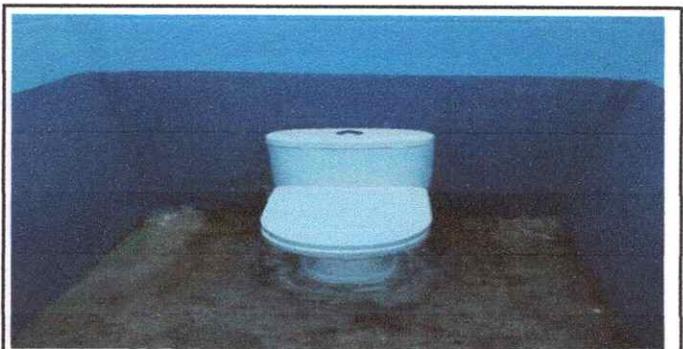
Foto6: SERVICIOS SANITARIOS Y SUS ACCESORIOS 10.3 Sustitución inodoro

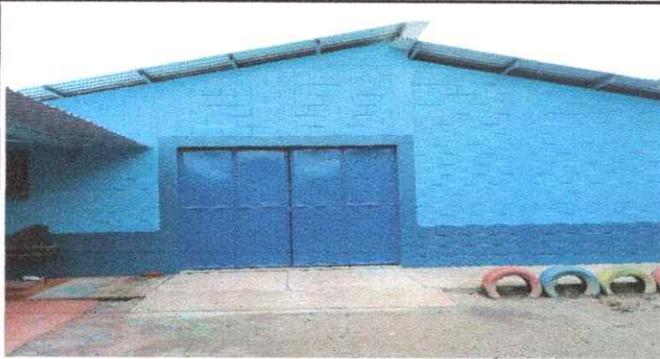
Foto1: MANTENIMIENTO A PORTONES. 12.1 Mantenimiento a portones de metal

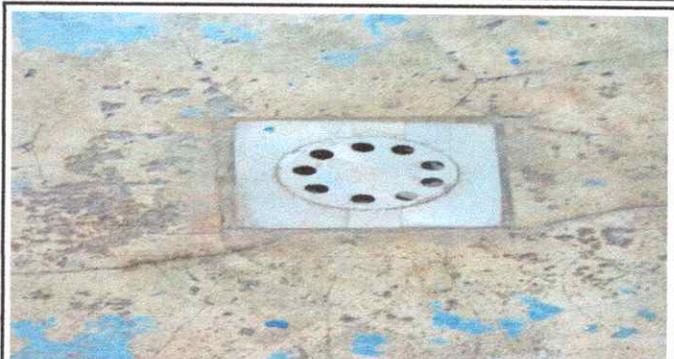
Foto2: REPARACIÓN DE RED DE DRENAJE Y RED DE AGUA POTABLE. Red de drenaje 14.1 Mantenimiento a reposaderas

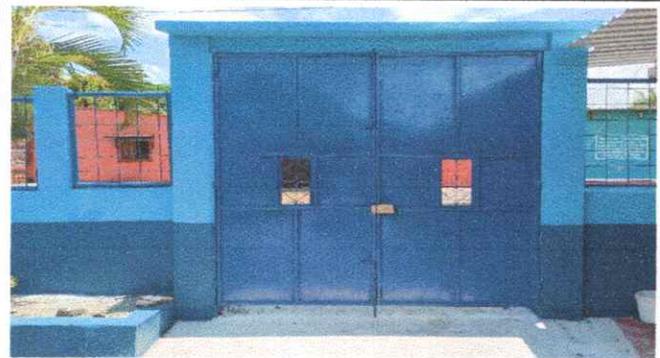
Foto3: MUROS PERIMETRALES. 15.2 Reparación de muro perimetral de block con tubo hg y malla galvanizada, soleras intermedias y columnas

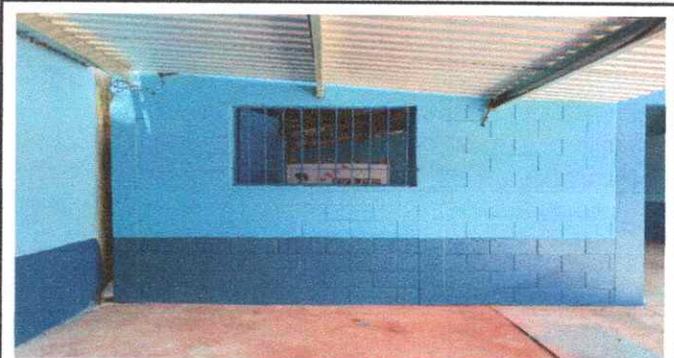
Foto4: MANO DE OBRA ESPECIALIZADA HERRERÍA. 19.1 Fabricación e instalación de ventana-balcon de metal

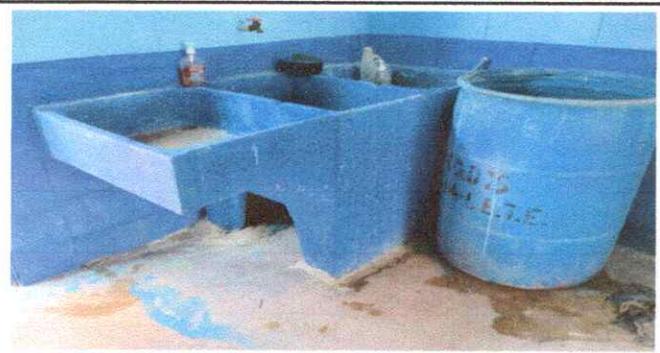
Foto5: MANO DE OBRA ESPECIALIZADA ALBAÑILERÍA. 19.20 Instalación de pila

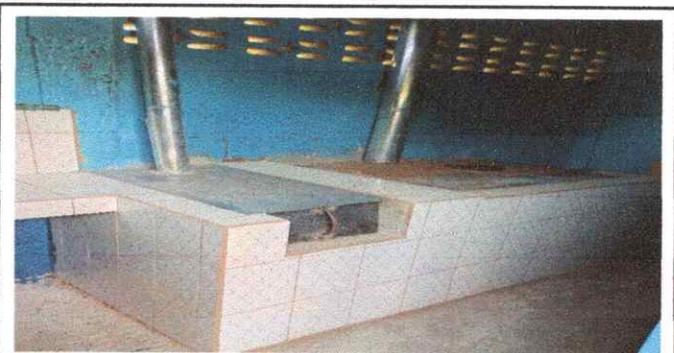
Foto6: REPARACIÓN DE COCINA. 20.2 Sustitución de estufa rural (completa) incluye chimenea y plancha de metal

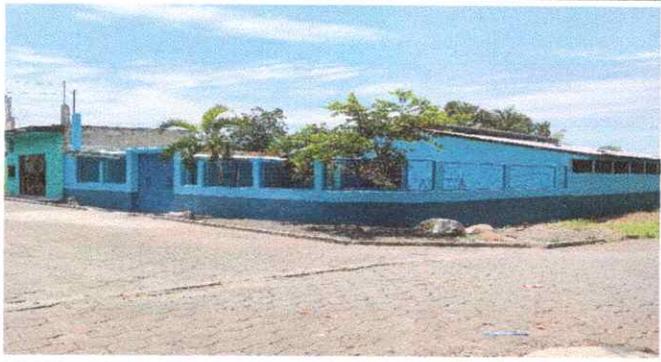
Foto1: REPARACIÓN DE REPELLO Y CERNIDO DE PAREDES 21.1 Reélló en muro 21.2 Cernido en muro
