REGISTRO FOTOGRÁFICO			
DEPARTAMENTO:	ESCUINTLA	MUNICIPIO:	SIQUINALA
NOMBRE DEL ESTABLECIMIENTO:	EODP	DIRECCIÓN DEL ESTABLECIMIENTO:	COLONIA TIERRA VERDE
CÓDIGO DEL ESTABLECIMIENTO:	05-04-2474-42	FECHA DE LA INSPECCIÓN:	18/03/2024

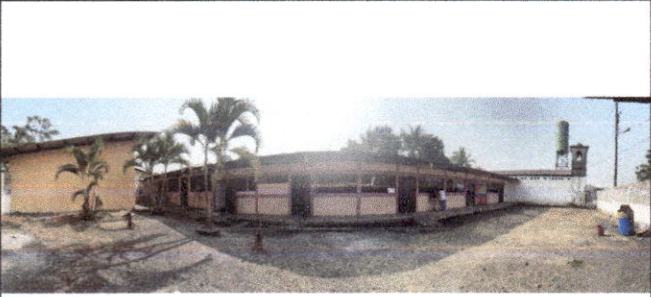
<p>Foto 1: VISTA PANORAMICA DE ESCUELA, LOS TECHOS NO CUENTAN CON CANAL, LAS AULAS NO TIENEN BARROTES.</p>

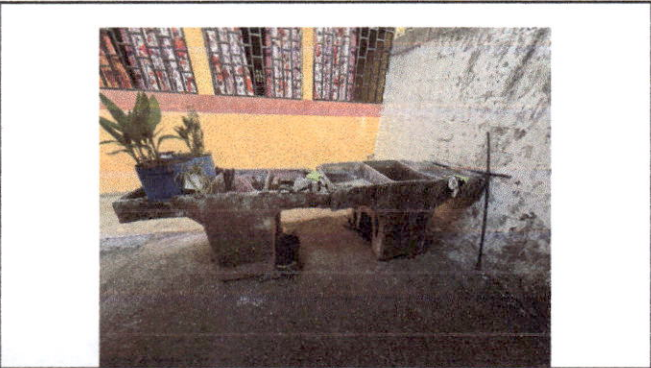
<p>Foto 3: PILA EN MALAS CONDICIONES, QUEBRADA</p>

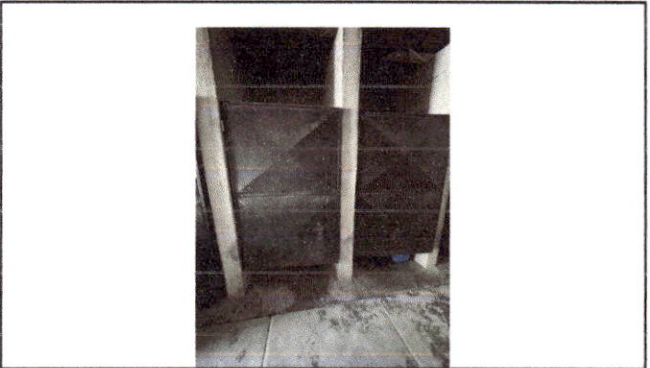
<p>Foto 4: PUERTAS DE LOS SERVICIOS SANITARIOS DAÑADOS POR OXIDO</p>

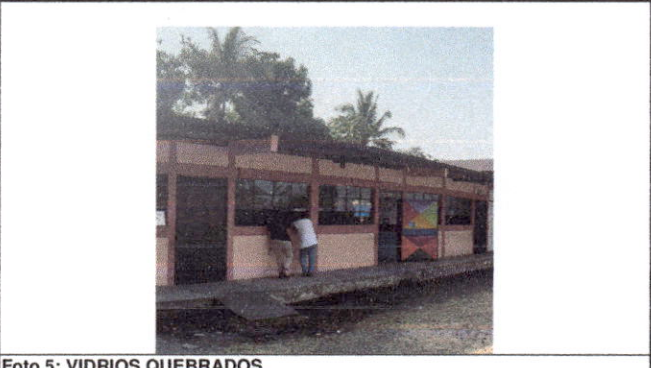
<p>Foto 5: VIDRIOS QUEBRADOS</p>

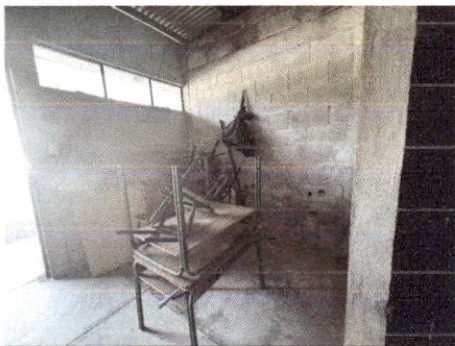
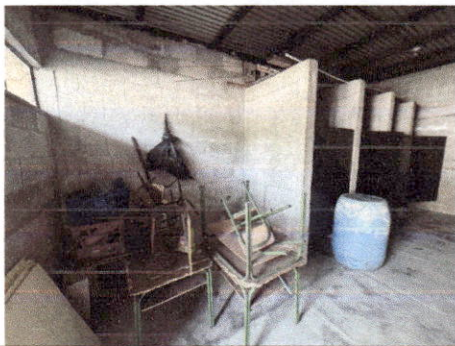
Foto 7: MÓDULO DE BAÑOS NO CUENTA CON LAVAMANOS, LAS VENTANAS NO TIENEN BALCONES DE PROTECCIÓN		Foto 8: MÓDULO DE BAÑOS NO CUENTA CON LAVAMANOS, PUERTAS CON OXIDO

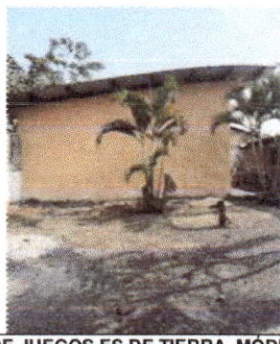
Foto 11: MÓDULO DE COCINA NO TIENE AZULEJO		Foto 12: EL ÁREA DE JUEGOS ES DE TIERRA, MÓDULO DE AULA SIN CANAL Y SIN BAJADAS DE AGUA PLUVIAL
