REGISTRO FOTOGRÁFICO

PROGRAMA DE MANTENIMIENTO DE EDIFICIOS ESCOLARES PÚBLICOS

DEPARTAMENTO:	Escuintla	MUNICIPIO:	Masagua
NOMBRE DEL ESTABLECIMIENTO:	Escuela Oficial Rural Mixta	DIRECCIÓN DEL ESTABLECIMIENTO:	Tercera calle Zona 0, Aldea San Juan Mixtan
CÓDIGO DEL ESTABLECIMIENTO:	05-05-0292-43	FECHA:	09/5/2024

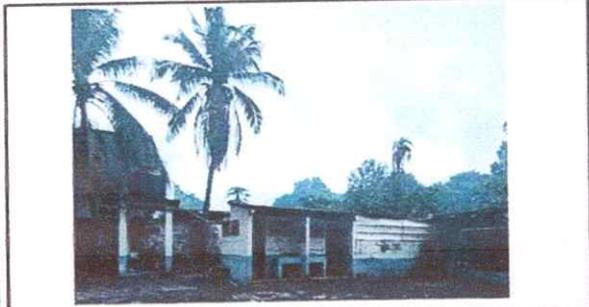
Foto1: Modulo BAÑOS 2. Se observa el área de baños 2, en mal estado, fuera de servicio.

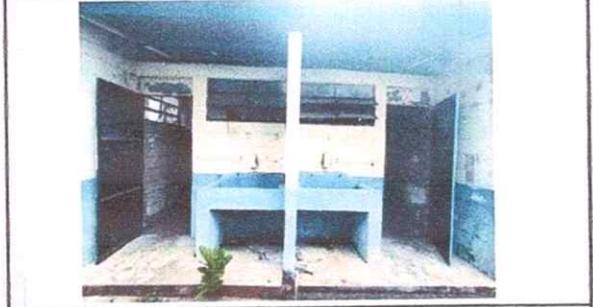
Foto 2: Modulo BAÑOS 2. SE observa el área en mal estado los lavamanos no cuenta con chorros.

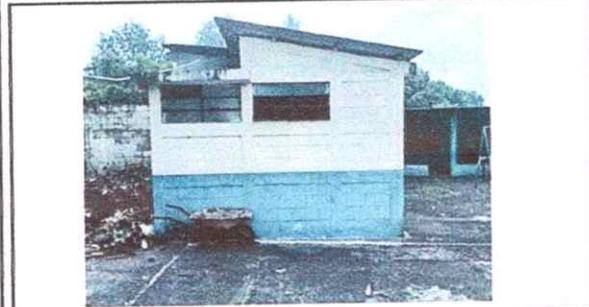
Foto 3: Modulo BAÑOS 2. La ventaneria se encuentra en mal estado, vidrio rotos y marcos oxidados. Pintura en mal estado.

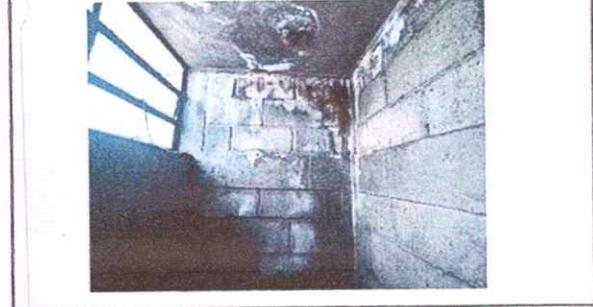
Foto 4: Modulo BAÑOS 2. Se observa el interior del baño con filtración de humedad en losa y muros.

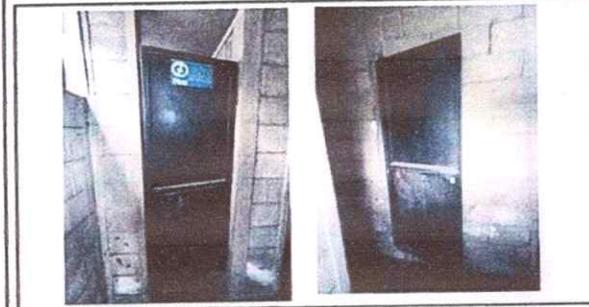
Foto 5: Modulo BAÑOS 2. Las puertas necesitan mantenimiento, los muros limpieza y pintura.

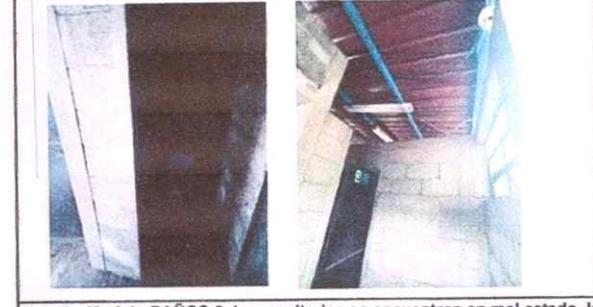
Foto 6: Modulo BAÑOS 2. Los sanitarios se encuentran en mal estado, la estructura metálica y cubierta de lámina se encuentra en malas condiciones con oxido en el material.
