**REGISTRO FOTOGRÁFICO
PROGRAMA DE MANTENIMIENTO DE EDIFICIOS ESCOLARES PÚBLICOS**

PRA-FOR-12:
Versión 1

DEPARTAMENTO	Escuintla	MUNICIPIO:	Masagua
NOMBRE DEL ESTABLECIMIENTO	INEB TELESECUNDARIA SAN MIGUEL LAS FLORES	DIRECCIÓN DEL ESTABLECIMIENTO	Lote 300-A Aldea San Miguel Las Flores
CÓDIGO DEL ESTABLECIMIENTO	05-05-2766-45	FECHA:	24/06/2024

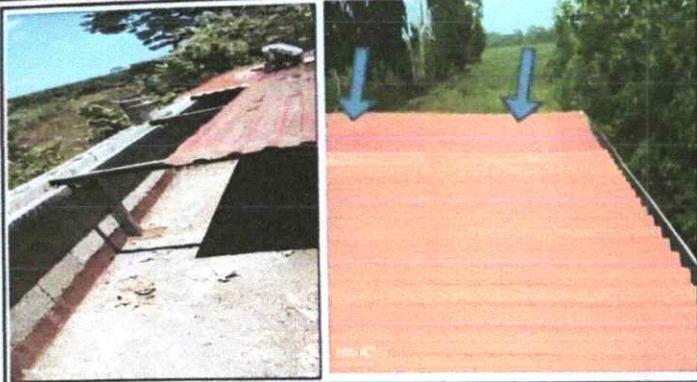
Foto 1: CUBIERTA DE LÁMINA, Sustitución de 17 mts cuadrados de lámina nueva troquelada en la terraza. (pegado al cañal, parte exterior)

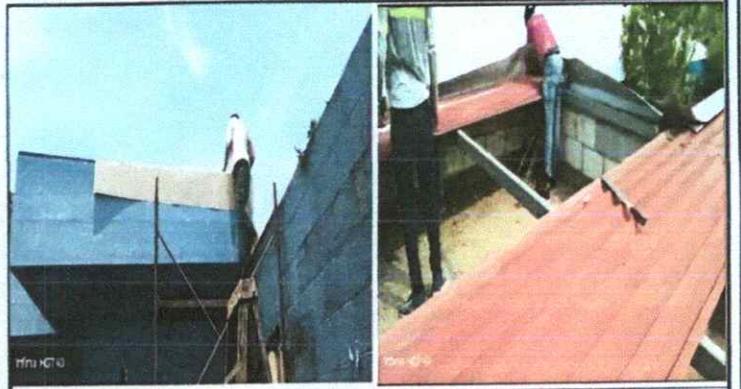
Foto 2: Instalación de lámina para protección de filtración en unión de techo y muro

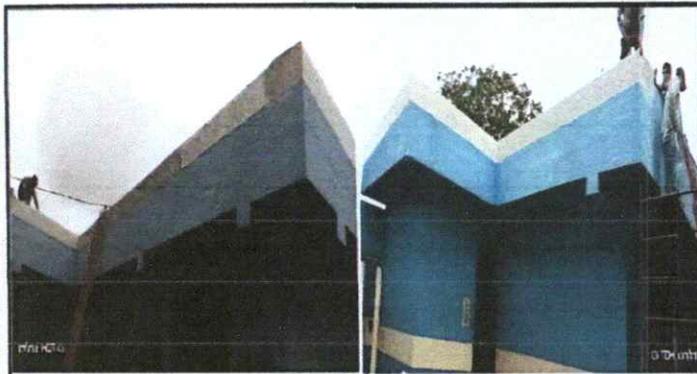
Foto 3: Instalación de lámina para protección de filtración en unión de techo y muro. (área de terraza)

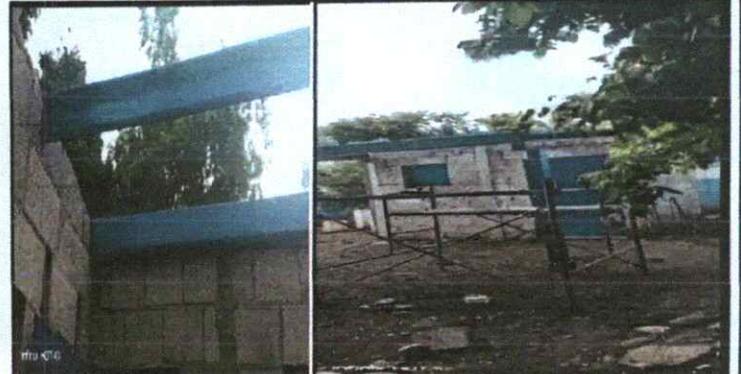
Foto 4: ESTRUCTURA DE TECHO; Sustitución de estructura de soporte de metal por metal. (Área de la cocina)

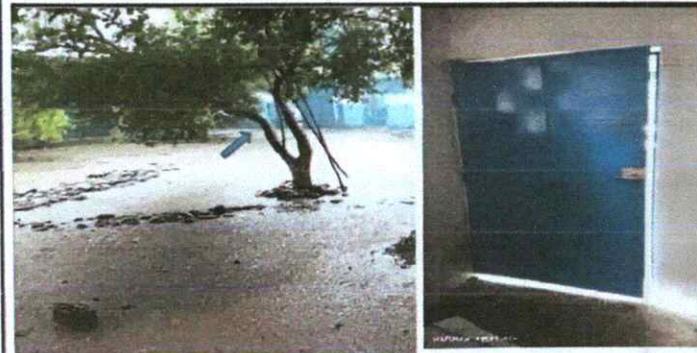
Foto 5: PUERTA DE METAL; Mantenimiento a estructura (lijado, cambio de tubo, cepillado, sujeciones, aplicación de pintura). Sustitución de chapa. (Puerta peatonal) y Sustitución de puerta de metal en área de la cocina.

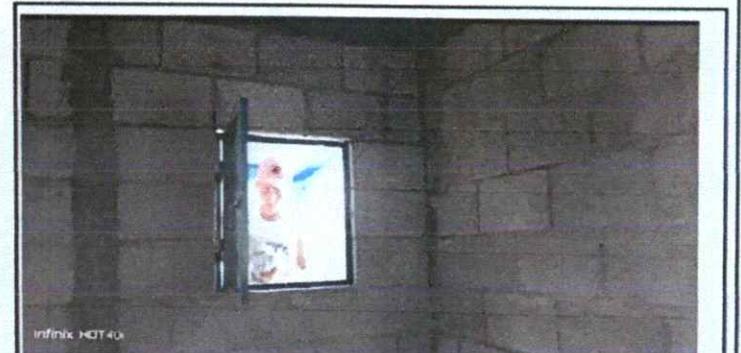
Foto 6: VENTANAS; Sustitución de ventana de madera por metal más vidrio

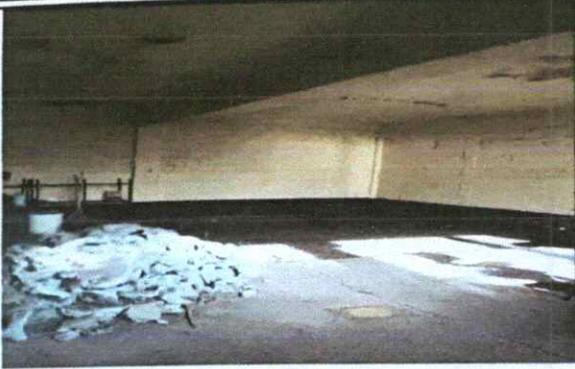
Foto 1: PISO; Reparación de piso de torta de concreto en aula pura

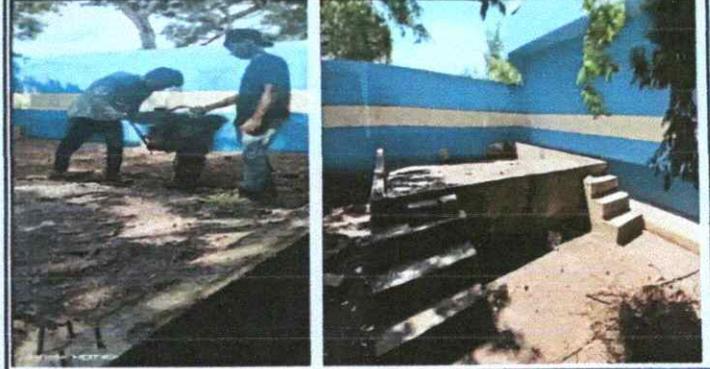
Foto 2: Sustitución de piso de torta de concreto (área del escenario)

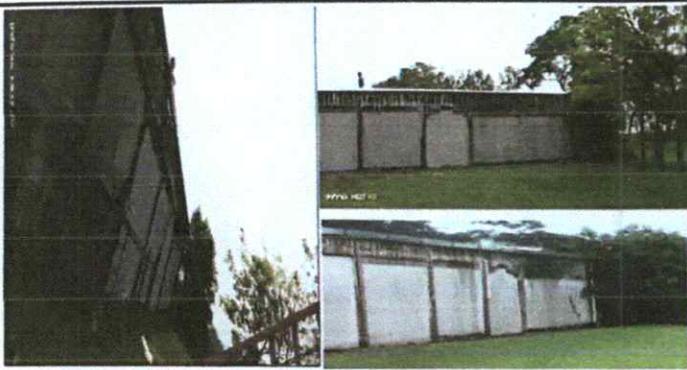
Foto 3: CANALES Y BAJADAS DE AGUA PLUVIAL; Sustitución de canal de metal y Reparación de bajada de agua pluvial tubo pvc 3".

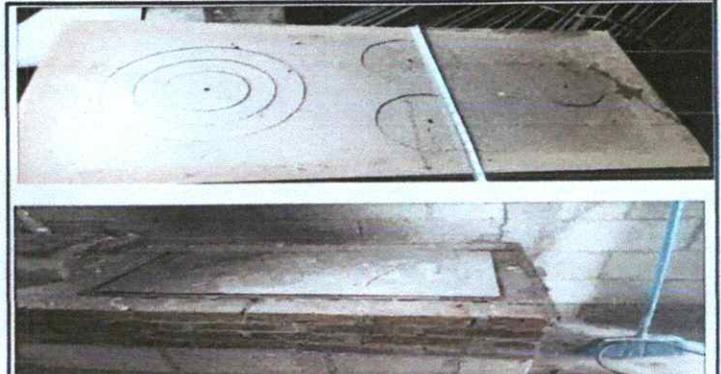
Foto 4: REPARACIÓN DE COCINA; Sustitución de plancha de metal de 3 hornillas. Y Sustitución de de chimenea de metal

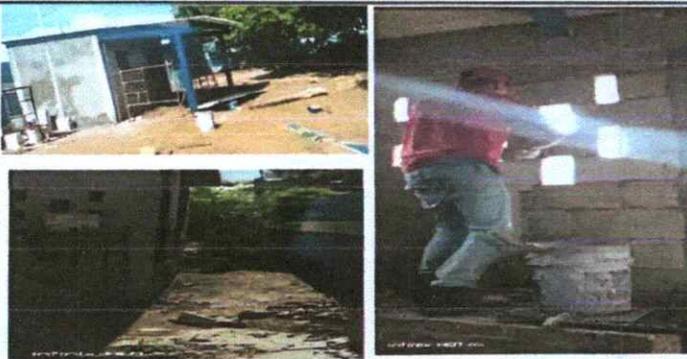
Foto 5: REPARACIÓN DE REPELLO Y CERNIDO DE PAREDES (cuando aplique; Repello en muro en área de la cocina

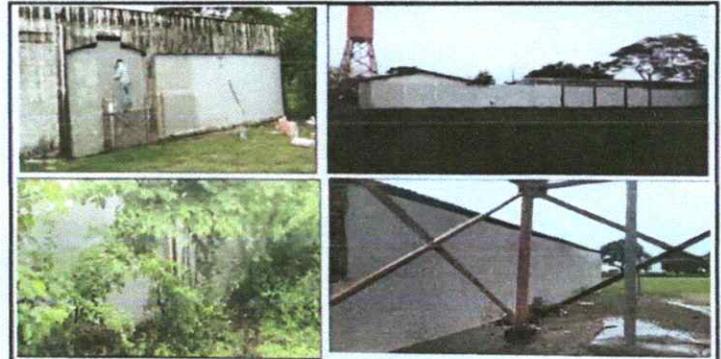
Foto 6: REPARACIÓN DE REPELLO Y CERNIDO DE PAREDES (cuando aplique; Repello en muro en perímetro del instituto
