PROGRAMA DE MANTENIMIENTO DE EDIFICIOS ESCOLARES PÚBLICOS  
CON FINANCIAMIENTO EXTERNO

REGISTRO FOTOGRÁFICO DE AVANCE			
DEPARTAMENTO:	ESCUINTLA	MUNICIPIO:	TIQUISATE
NOMBRE DEL ESTABLECIMIENTO:	EORM CASERÍO RÍO SIGUACÁN	DIRECCIÓN DEL ESTABLECIMIENTO:	CASERÍO RÍO SIGUACÁN
CÓDIGO DEL ESTABLECIMIENTO:	05-06-0003-42	FECHA DE LA INSPECCIÓN:	5/08/2024

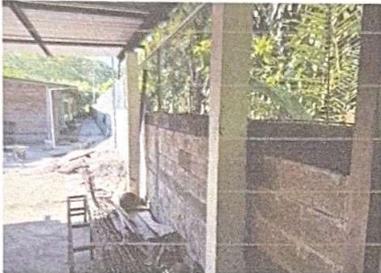
Foto 1: SUMINISTRO E INSTALACIÓN DE MURO PERIMETRAL CON MALLA CICLÓN		Foto 2: VALUADOR, OPF, MAESTRA

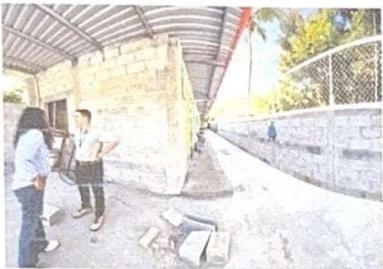
Foto 7: SUMINISTRO E INSTALACIÓN DE MURO PERIMETRAL CON MALLA CICLÓN, REMOSAMIENTO EN MUROS DE ADMINISTRACIÓN, SUMINISTRO E INSTALACIÓN DE PISO DE TORTA DE CONCRETO		Foto 8: SUMINISTRO E INSTALACIÓN DE DEPÓSITO DE AGUA Y SUMINISTRO E INSTALACIÓN DE ESTRUCTURA PARA EVITAR URTOS, MANTENIMIENTO DE PUERTAS

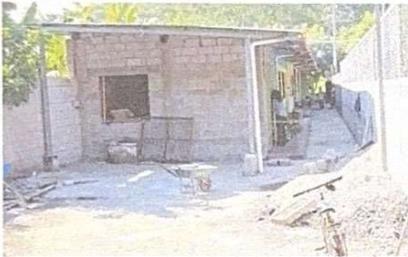
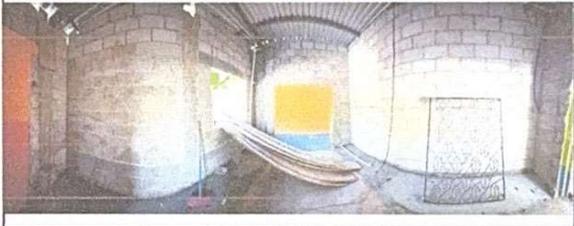
Foto 9: REMOZAMIENTO EN MUROS DE ADMINISTRACIÓN, SUMINISTRO E INSTALACIÓN DE PISO DE TORTA DE CONCRETO		Foto 10: REMOZAMIENTO EN MUROS DE ADMINISTRACIÓN

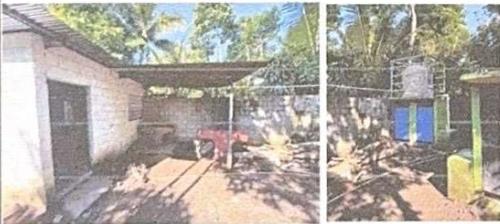
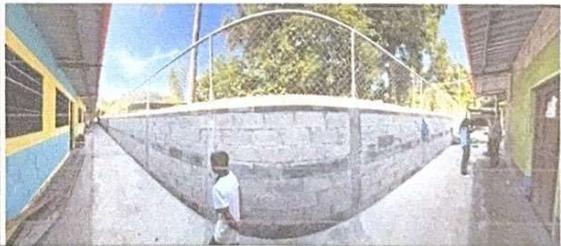
Foto 11: SUMINISTRO E INSTALACIÓN DE DEPÓSITO DE AGUA Y SUMINISTRO E INSTALACIÓN DE ESTRUCTURA PARA EVITAR URTOS		Foto 12: SUMINISTRO E INSTALACION DE MURO PERIMETRAL CON MALLA CICLÓN, SUMINISTRO E INSTALACIÓN DE BAJADAS DE AGUA PLUVIAL
