DEPARTAMENTO:	Escuintla	MUNICIPIO:	Tiquisate
NOMBRE DEL ESTABLECIMIENTO:	E.O.R.M. Caserío Río Siguacán	DIRECCIÓN DEL ESTABLECIMIENTO:	Caserío Río Siguacán
CÓDIGO DEL ESTABLECIMIENTO:	05-06-0014-43	FECHA:	09/05/2024

# REGISTRO FOTOGRÁFICO PROGRAMA DE MANTENIMIENTO DE EDIFICIOS ESCOLARES PÚBLICOS

PRA-FOR-123  
Versión 1

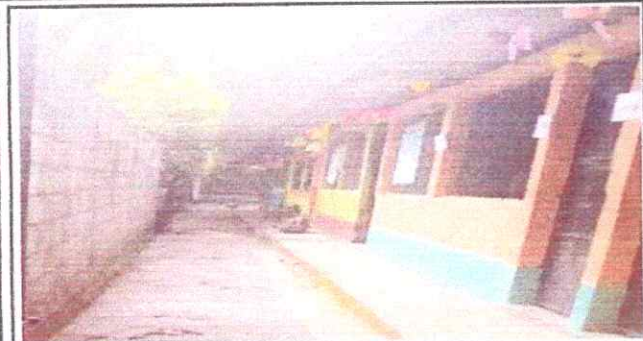
5.2 Sustitución de estructura de metal de ventana.  
5.6 Sustitución de balcones de metal.

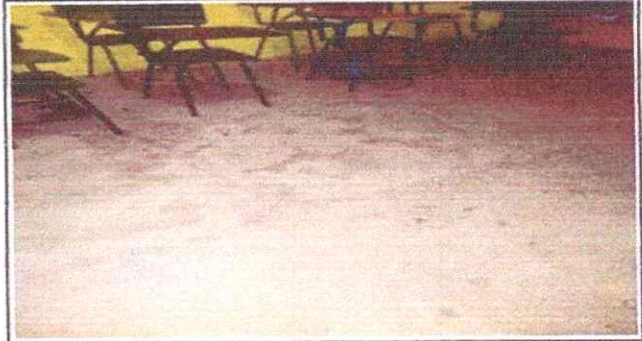
6.8 Sustitución de piso cerámico.

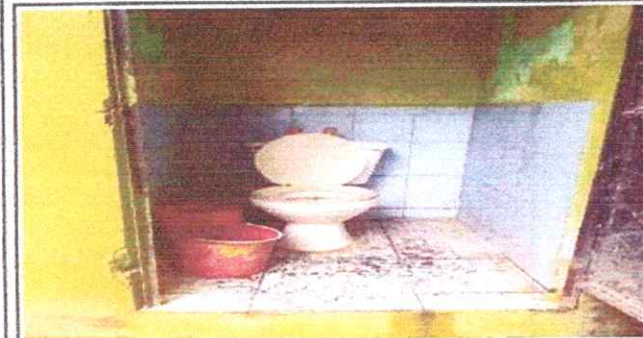
10.3 Sustitución de hinodoro.

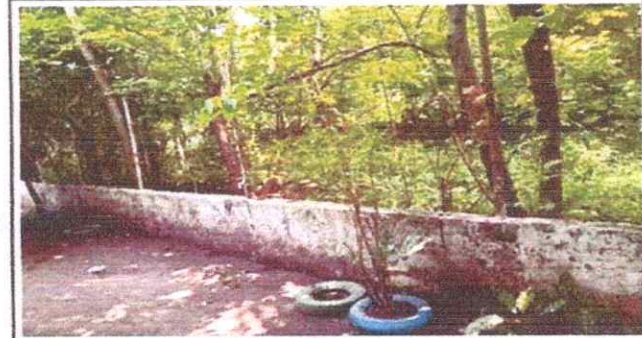
15.1 Reparación de muro perimetral de block

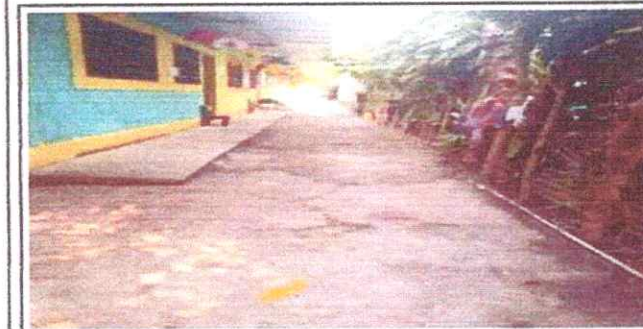
17.4 Sustitución de focos ahorradores. 17.5 Sustitución de plafoneras.  
17.7 Sustitución de interruptor doble 17.8 Sustitución de tomacorriente dobles. 17.9 Sustitución de flipones.

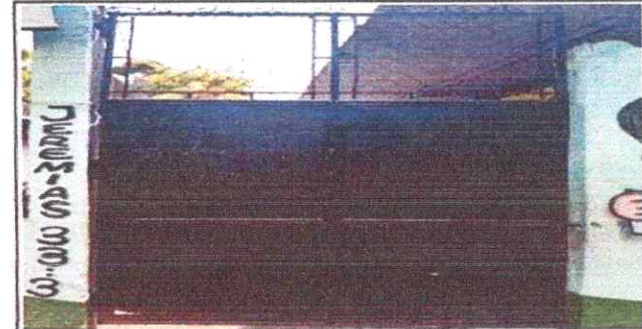
19.5 Fabricación e instalación de portón de metal de ingreso.

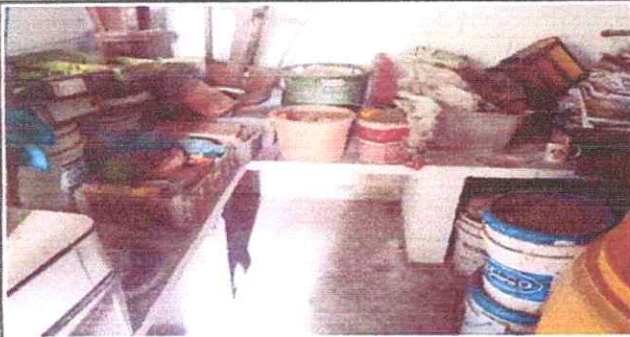
20.3 Sustitución de plancha de metal de 3 hornillas.  
20.8 Reparación de azulejo en muebles de cocina.

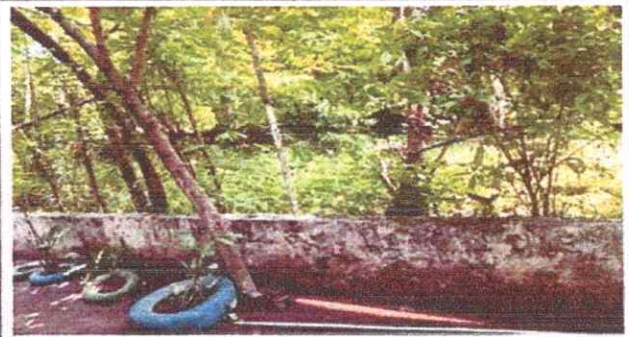
21 Reparación de repello y cernido de paredes.  
21.1 Repello en muro.

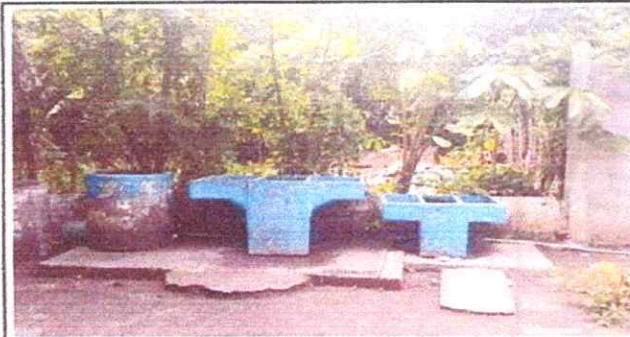
20.10 Sustitución de pila de cemento de dos lavaderos.
