DEPARTAMENTO:	Escuintla	MUNICIPIO:	Tiquisate
NOMBRE DEL ESTABLECIMIENTO:	E.O.R.M. Caserío Río Siguacán	DIRECCIÓN DEL ESTABLECIMIENTO:	Caserío Río Siguacán
CÓDIGO DEL ESTABLECIMIENTO:	05-06-0014-43	FECHA:	8/15/2024

REGISTRO FOTOGRÁFICO
PROGRAMA DE MANTENIMIENTO DE EDIFICIOS ESCOLARES PÚBLICOS

Ministerio de Educación
Guatemala

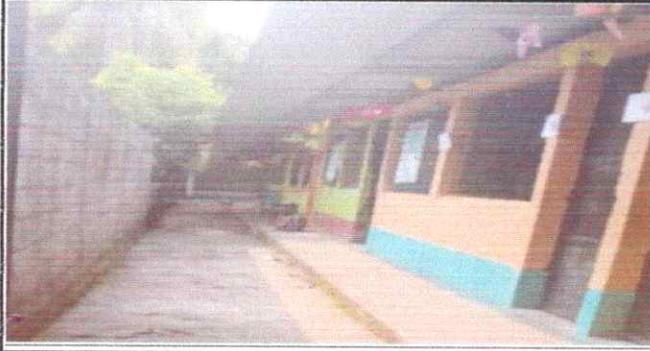
5.2 Sustitución de estructura de metal de ventana.
5.6 Sustitución de balcones de metal.

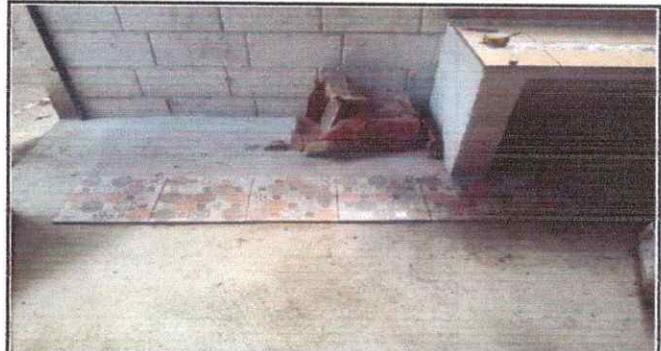
6.8 Sustitución de piso cerámico.

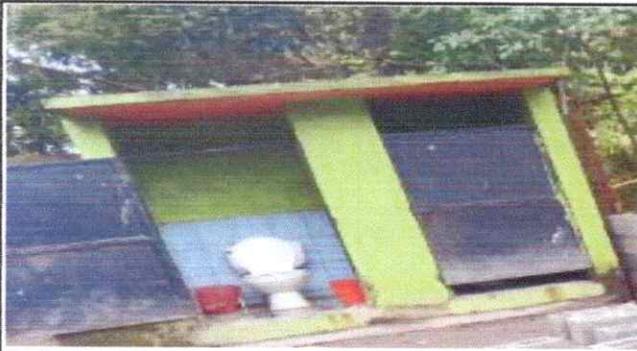
10.3 Sustitución de hinodoro.

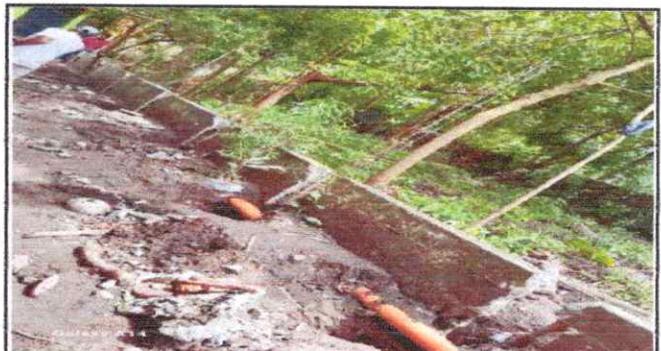
15.1 Muro perimetral

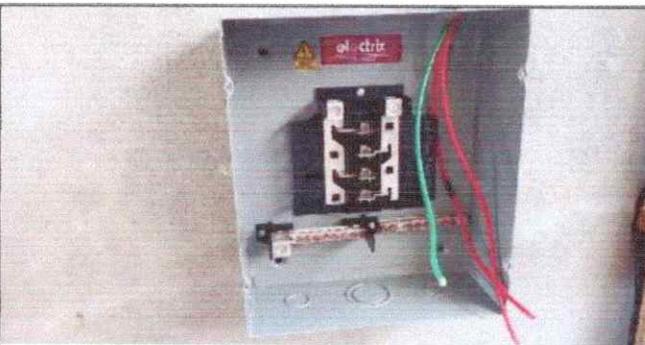
17.4 Sustitución de focos ahorradores. 17.5 Sustitución de plafoneras.
17.7 Sustitución de interruptor doble 17.8 Sustitución de tomarrrociente
doble. 17.9 Sustitución de flipones.

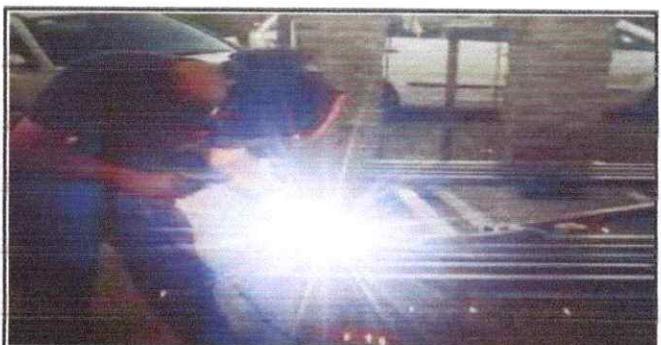
19.5 Fabricación e instalación de portón de metal de ingreso.

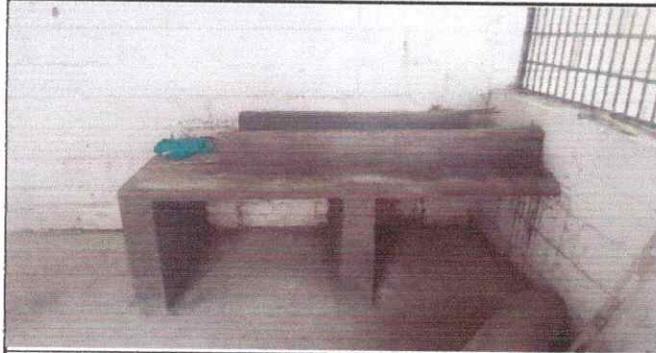
20.3 Sustitución de plancha de metal de 3 hornillas.
20.8 Reparación de azulejo en muebles de cocina.

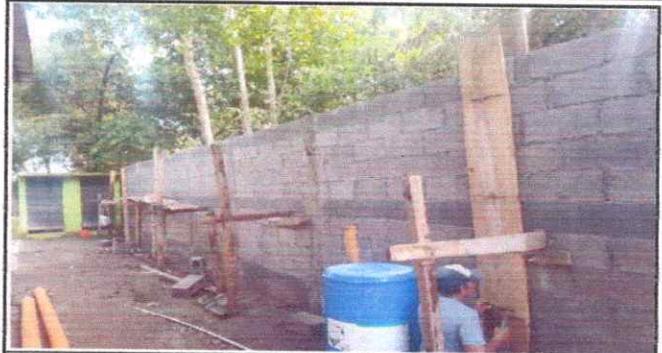
21 Reparación de repello y cernido de paredes.
21.1 Repello en muro.

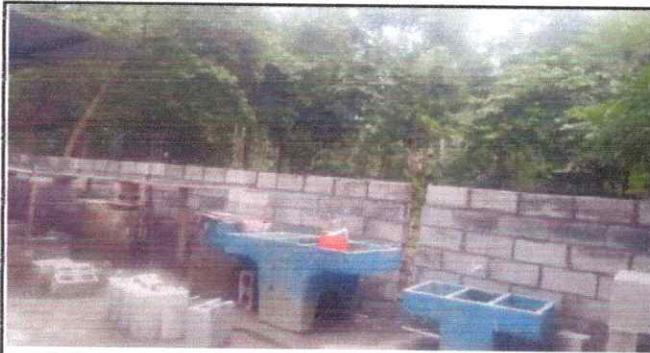
20.10 Sustitución de pila de cemento de dos lavaderos.
