SITUACIÓN DEFICIENCIAS DETERMINADAS

REGISTRO FOTOGRÁFICO PROGRAMA DE MANTENIMIENTO DE EDIFICIOS ESCOLARES PÚBLICOS

DEPARTAMENTO:	Escuintla	MUNICIPIO:	Tiquisate
NOMBRE DEL ESTABLECIMIENTO:	INEB	DIRECCIÓN DEL ESTABLECIMIENTO:	2A Calle zona 4
CÓDIGO DEL ESTABLECIMIENTO:	05-06-0022-45	FECHA:	10/09/2024

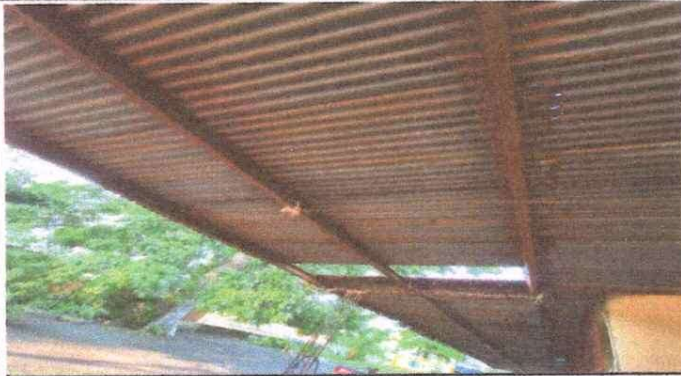
Foto1: 1. cubierta de lamina, 1.1. sustitucion de lámina, por lámiana troquelada aluzinc calibre 2, 1.2 sustitucione de capote para lámina troquelada, 1.3 sustitución de elemento de fijación

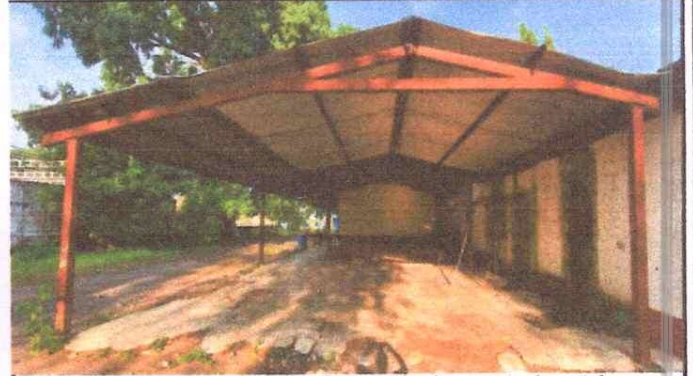
Foto 2: 2. Estructur de techo, 2.3. Sustitución de soporte de metal, por metal.

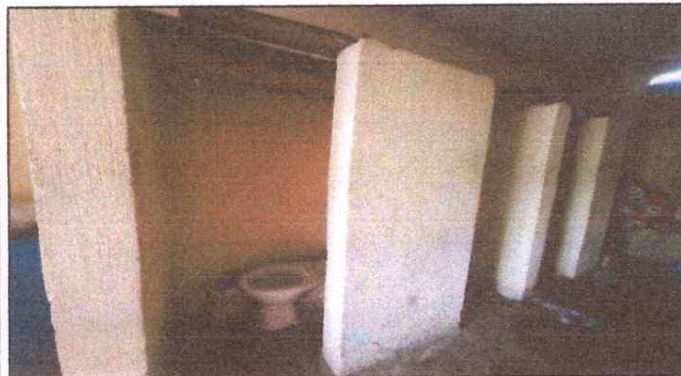
Foto 3: 4. Puerta de metal, 4.4 Sustitución en servicios sanitarios

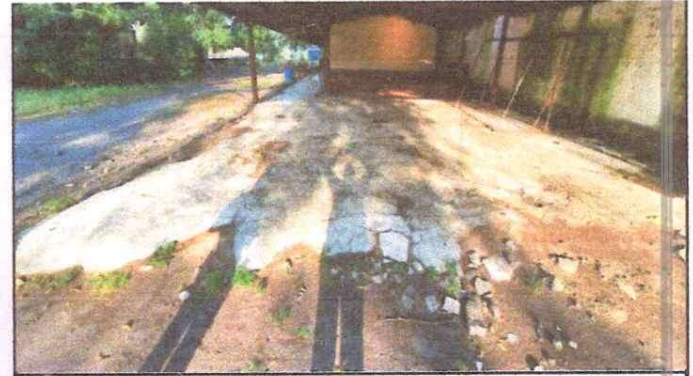
Foto 4: 6. Piso, 6.5. Sustitución de piso de torta de concreto

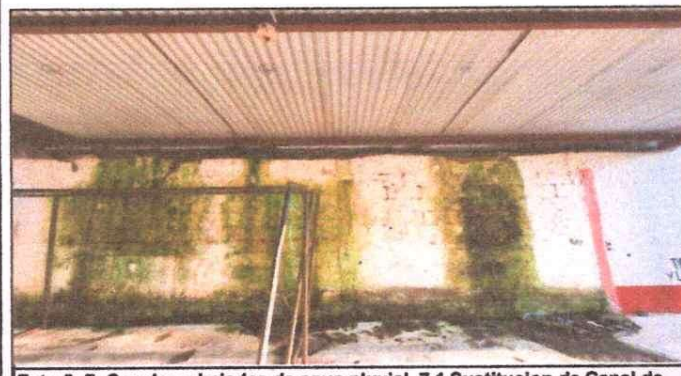
Foto 5: 7. Canales y bajadas de agua pluvial, 7.1 Sustitucion de Canal de Metal

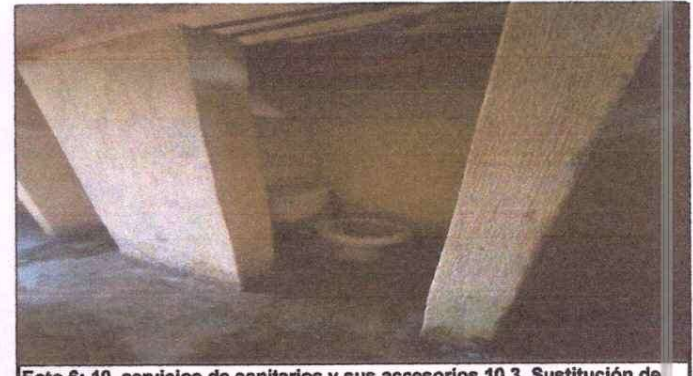
Foto 6: 10. servicios de sanitarios y sus accesorios 10.3. Sustitución de Inodoros

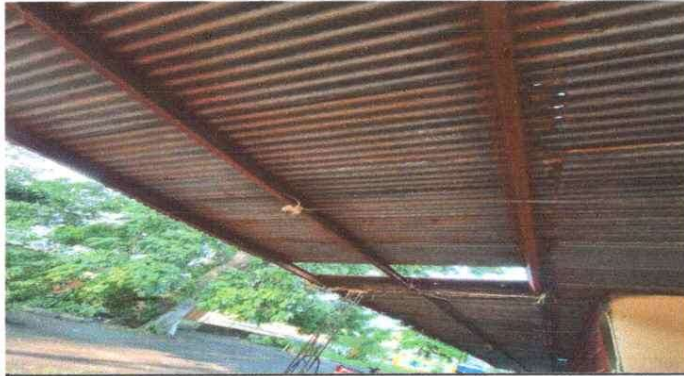
Foto1: 1. cubierta de lamina, 1.1. sustitucion de lámina, por lámiana troquelada aluzinc calibre 2, 1.2 sustitucionde capote para lámina troquelada, 1.3 sustitución de elemento de fijación

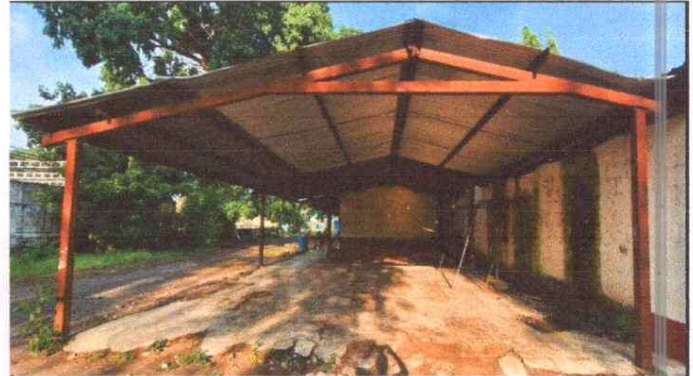
Foto 2: 2. Estructur de techo, 2.3. Sustitución de soporte de metal, por metal.

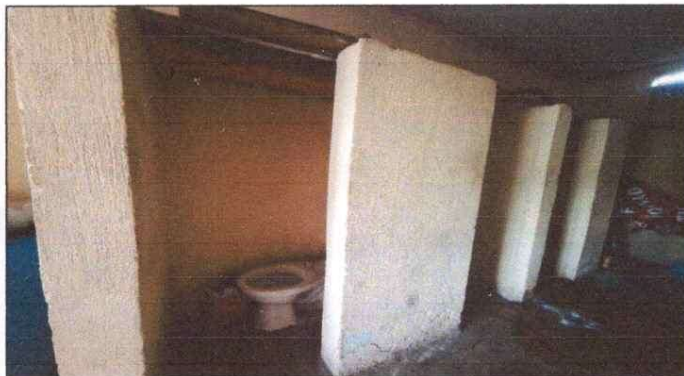
Foto 3: 4. Puerta de metal, 4.4 Sustitución en servicios sanitarios

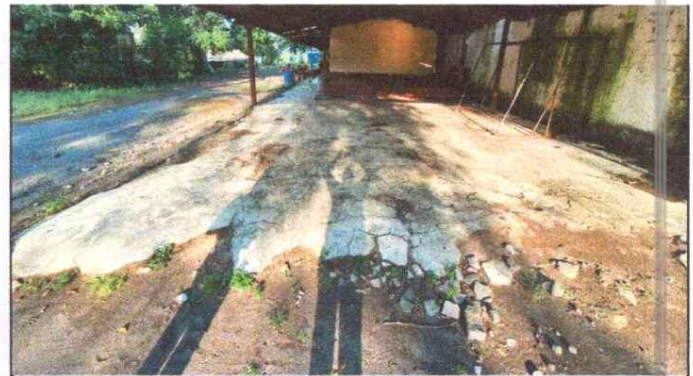
Foto 4: 6. Piso, 6.5. Sustitución de piso de torta de concreto

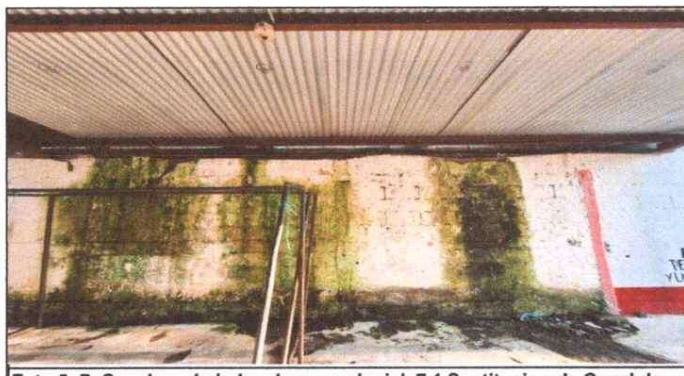
Foto 5: 7. Canales y bajadas de agua pluvial, 7.1 Sustitucion de Canal de Metal

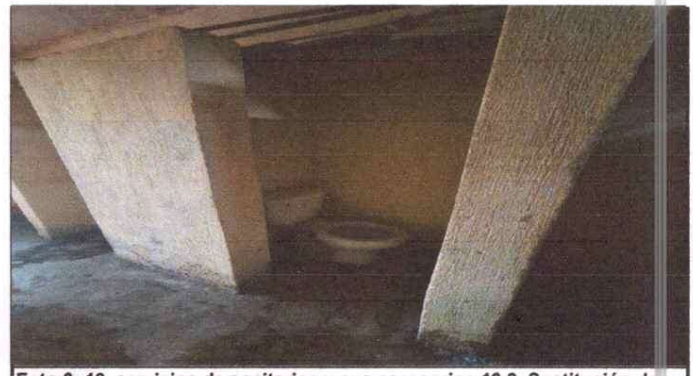
Foto 6: 10. servicios de sanitarios y sus accesorios 10.3. Sustitución de Inodoros
