REGISTRO FOTOGRÁFICO			
DEPARTAMENTO:	ESCUINTLA	MUNICIPIO:	TIQUISATE
NOMBRE DEL ESTABLECIMIENTO:	EORM PROFESOR CARLOS HUMBERTO GUZM	DIRECCIÓN DEL ESTABLECIMIENTO:	ASENTAMIENTO 17 DE ENERO
CÓDIGO DEL ESTABLECIMIENTO:	05-06-0302-43	FECHA DE LA INSPECCIÓN:	14/03/2024

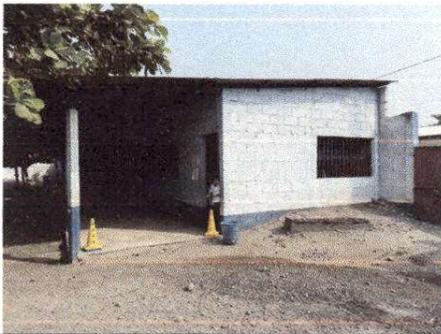
Foto 3: EN EL MÓDULO DE AULAS LAS LÁMINAS PRESENTAN DAÑOS CAUSADOS POR OXIDO, RAJADURAS Y DESPRENDIMIENTOS.

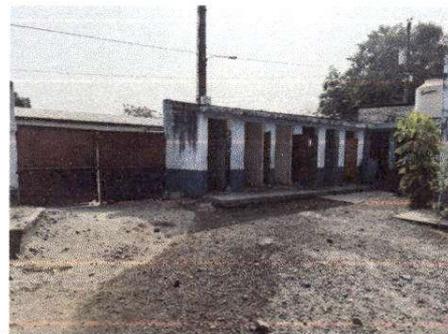
Foto 4: EL PORTÓN DE INGRESO PRESENTA OXIDO, ASI COMO LAS PUERTAS DE LOS BAÑOS

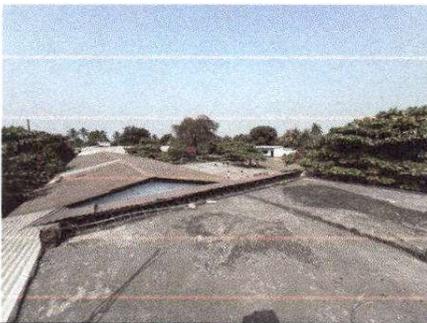
Foto 5: EN EL MÓDULO DE ADMINISTRACIÓN SE PRESENTA HUMEDAD EN LOSA, SIN BAJADAS DE AGUA, NO TIENE PAÑUELOS

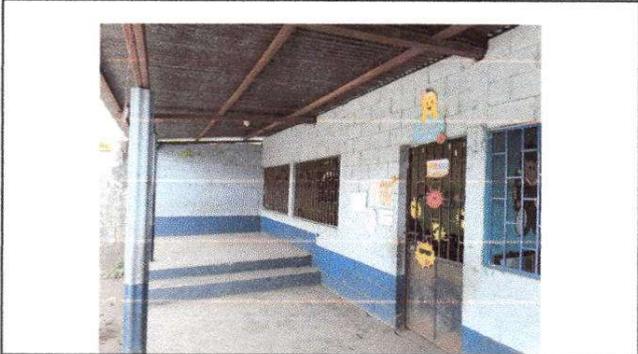
Foto 7: LA ESTRUCTURA DEL ESCENARIO PRESENTA OXIDO, PUERTA DE AULA CON OXIDO, LAS LAMINAS TIENEN MAL EL TRASLAPE

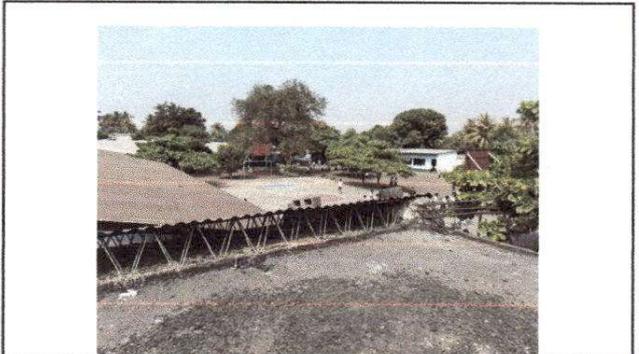
Foto 8: HUMEDAD GENERADA POR ESTANCAMIENTO DE AGUA EN LOSA

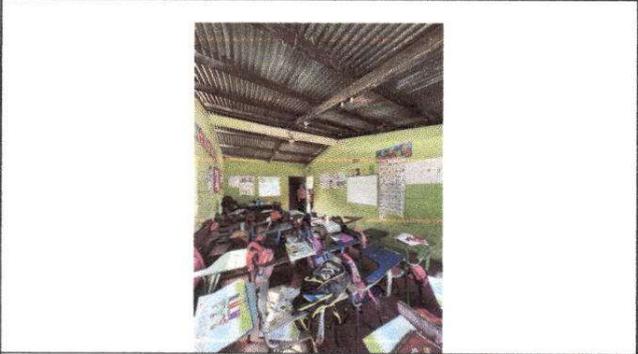
Foto 9: ESTRUCTURA DE MADERA EN MALAS CONDICIONES ANCLAJES DAÑADOS Y LAMINAS EN MAL ESTADO

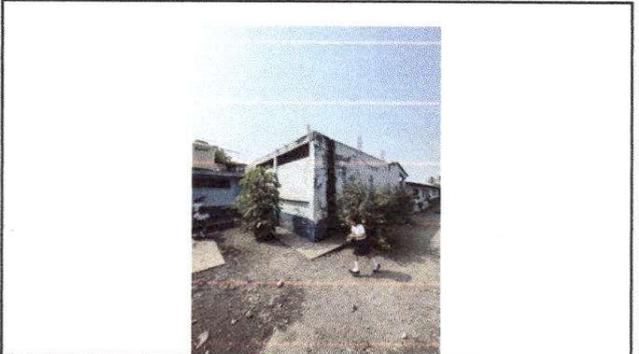
Foto 10: EL MÓDULO DE ADMINISTRACIÓN NO CUENTA CON PAÑUELOS PARA PENDIENTE NI BAJADAS DE AGUA PLUVIAL

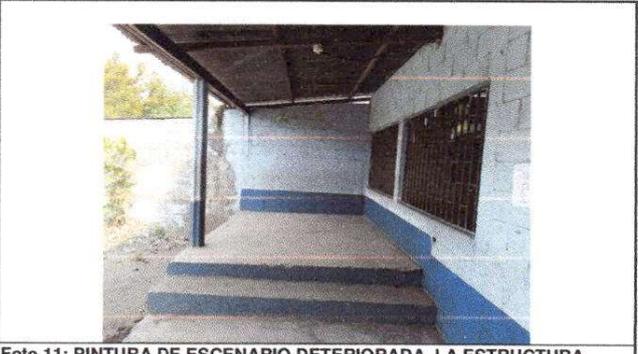
Foto 11: PINTURA DE ESCENARIO DETERIORADA, LA ESTRUCTURA TIENE OXIDO, LAMINAS PRESENTAN OXIDO

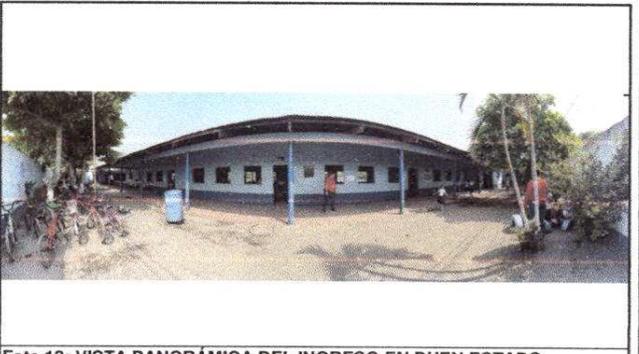
Foto 12: VISTA PANORÁMICA DEL INGRESO EN BUEN ESTADO
