REGISTRO FOTOGRÁFICO			
DEPARTAMENTO:	ESCUINTLA	MUNICIPIO:	TIQUISATE
NOMBRE DEL ESTABLECIMIENTO:	EOUM TECUN UMAN NO.2	DIRECCIÓN DEL ESTABLECIMIENTO:	3A. AVENIDA ENTRE 6A. Y 7A. CALLE, ZONA 2
CÓDIGO DEL ESTABLECIMIENTO:	05-06-0312-43	FECHA DE LA INSPECCIÓN:	14/03/2024

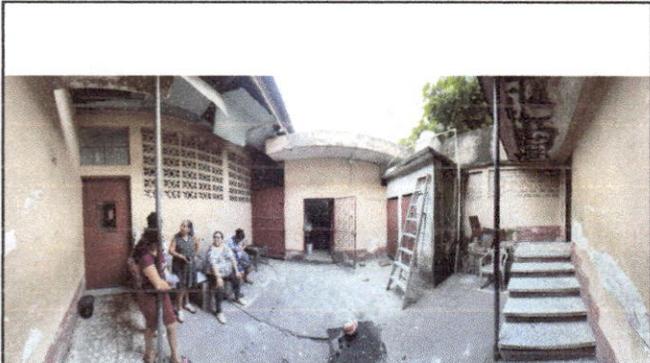
Foto 1: VISTA PANORAMICA DEL ÁREA DE PILA Y COCINA EN MAL ESTADO Y CON HUMEDAD

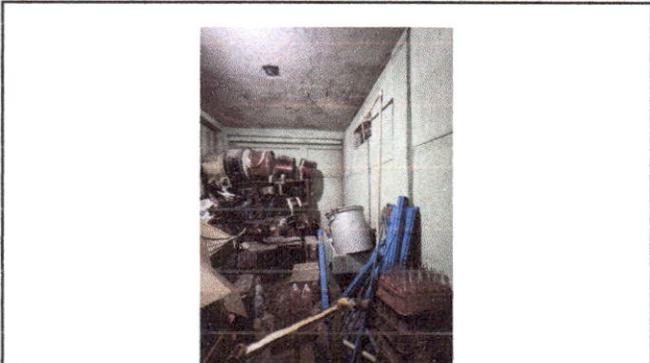
Foto 3: HUMEDAD EN TECHOS Y PAREDES, ÁREA DE COCINA

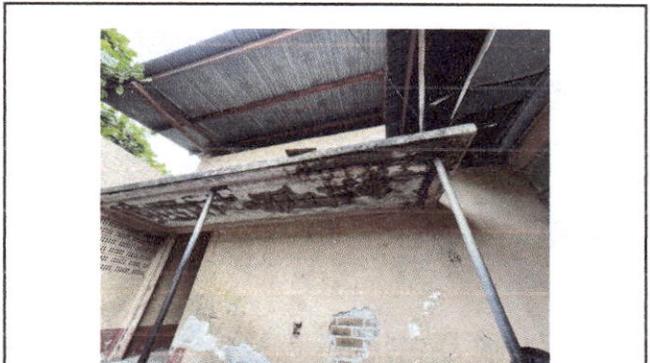
Foto 4: LOSA EN PARIO PARA LA COCINA CON DAÑOS ESTRUCTURALES Y TECHOS SIN CANALES

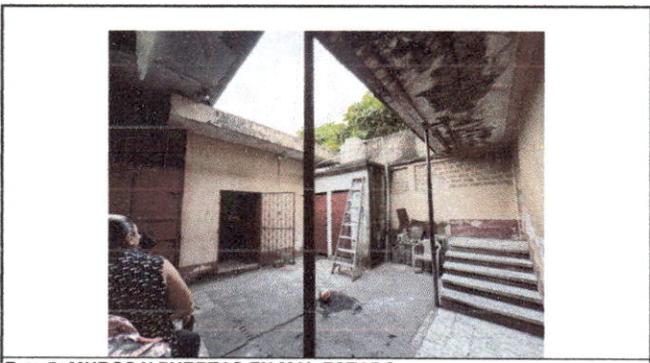
Foto 5: MUROS Y PUERTAS EN MAL ESTADO

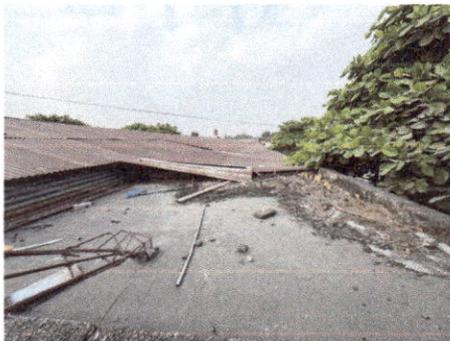
Foto 7: HUMEDAD EN LOSA		Foto 8: PUERTA CON OXIDO EN LA PARTE INFERIOR Y REPELOS DAÑADOS

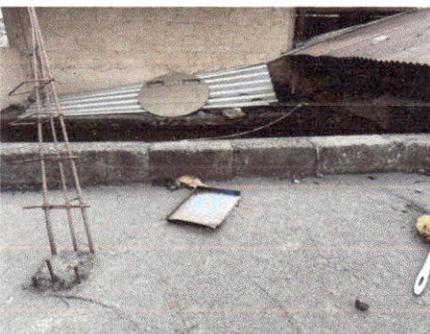
Foto 9: NO CUENTA CON BAJADAS DE AGUA PLUVIAL NI CON PAÑUELOS		Foto 10: PUERTA DE COCINA CON OXIDO EN LA PARTE INFERIOR

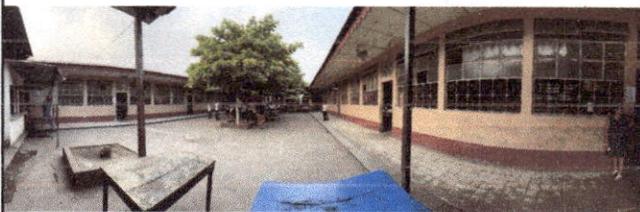
Foto 11: LA LOSA DEL ÁREA DE COCINA NO TIENE BAJADAS DE AGUA PLUVIAL		Foto 12: VISTA PANORAMICA DEL INTERIOR DE LA ESCUELA
