REGISTRO FOTOGRÁFICO
PROGRAMA DE MANTENIMIENTO DE EDIFICIOS ESCOLARES PÚBLICOS

PRA-FOR-123
Versión 1

DEPARTAMENTO:	ESCUINTLA	MUNICIPIO:	TIQUISATE
NOMBRE DEL ESTABLECIMIENTO:	ESCUELA OFICIAL RURAL MIXTA	DIRECCIÓN DEL ESTABLECIMIENTO:	PARCELAMIENTO LOS BARRILES
CÓDIGO DEL ESTABLECIMIENTO:	05-06-0315-43	FECHA:	15/08/2024

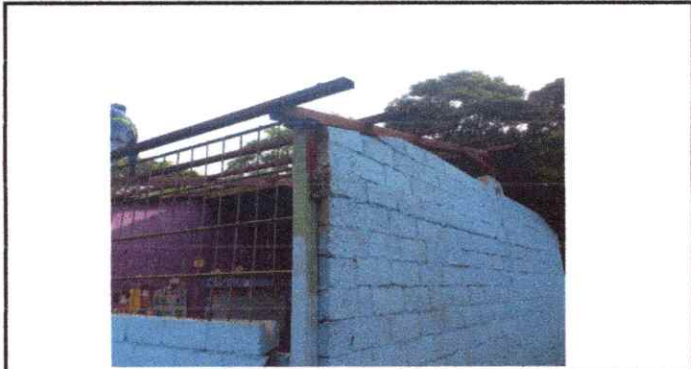
Foto 1: 1. Cubierta de lámina 1.1 Sustitución de lámina troquelada Aluzinc calibre 26. 2. Estructura de techo
2.3 Sustitución de estructura de soporte de metal, por metal.

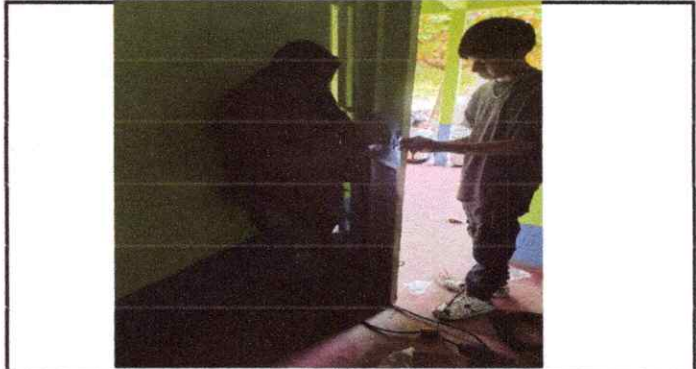
Foto 2. Puertas de metal
4.2 Sustitución de chapa

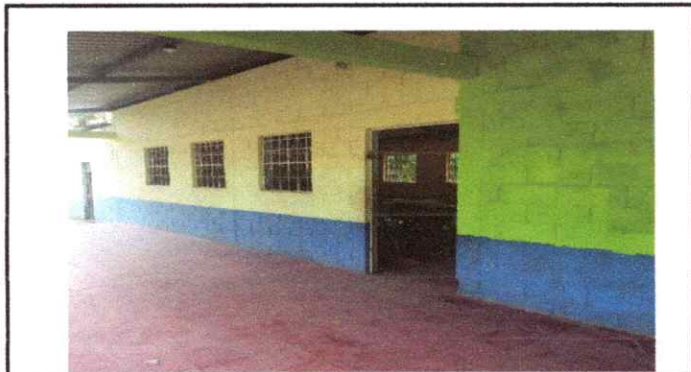
Foto 3: 9. Pintura en muros exteriores e interiores.
9.1 Pintura en muros exteriores e interiores

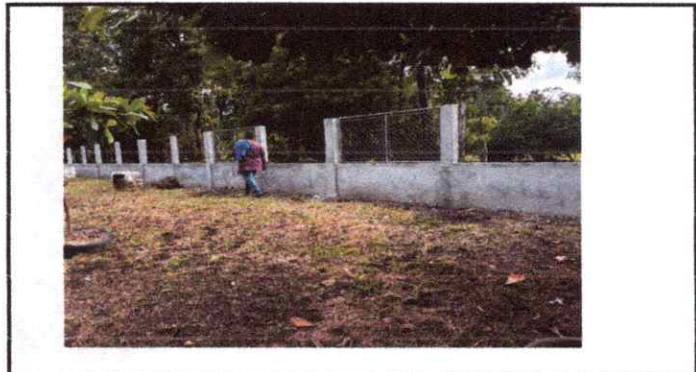
Foto 4: 15 Muros perimetrales
15.2 Reparación de muro perimetral de block con tubo hg y malla galvanizada, soleras intermedias y columnas.

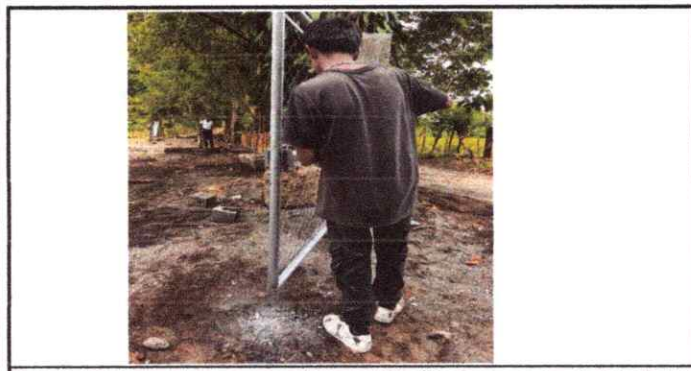
Foto 5: 19. Mano de obra especializada (albañilería, herrería, electricidad y plomería)
19.5 Fabricación e instalación de portón de metal de ingreso.
