Ministerio de Educación
Guatemala

REGISTRO FOTOGRÁFICO
PROGRAMA DE MANTENIMIENTO DE EDIFICIOS ESCOLARES PÚBLICOS

PRA-FOR-123
Versión 1

DEPARTAMENTO:	Escuintla	MUNICIPIO:	Tiquisate
NOMBRE DEL ESTABLECIMIENTO:	E.O.R.M. Escuela Oficial Rural Mixta	DIRECCIÓN DEL ESTABLECIMIENTO:	Parcelamiento Los Barriles
CÓDIGO DEL ESTABLECIMIENTO:	05-06-0315-43	FECHA:	9/05/2024

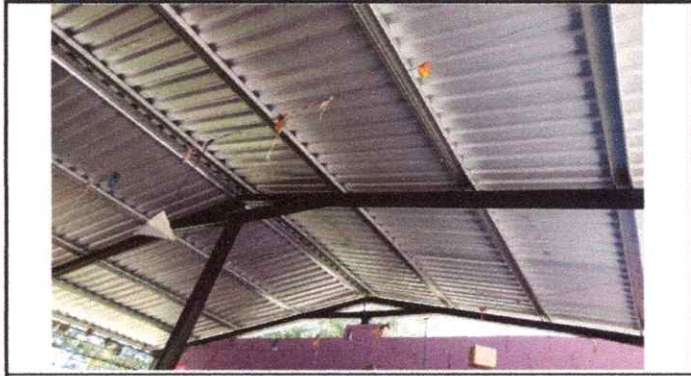
Foto 1: 1. Cubierta de lámina 1.1 Sustitución de lámina troquelada Aluzinc calibre 26. 2. Estructura de techo
2.3 Sustitución de estructura de soporte de metal, por metal.

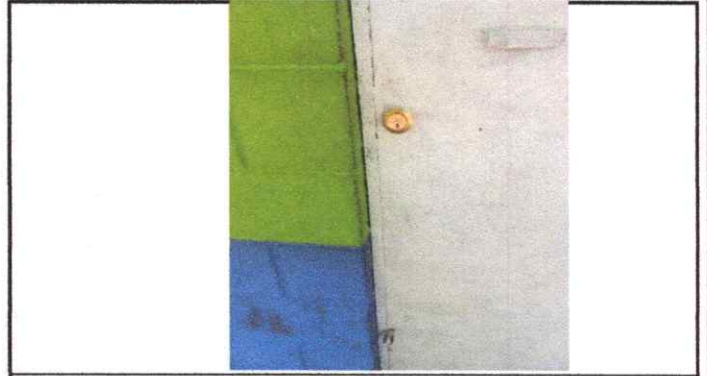
Foto 2. Puertas de metal
4.2 Sustitución de chapa

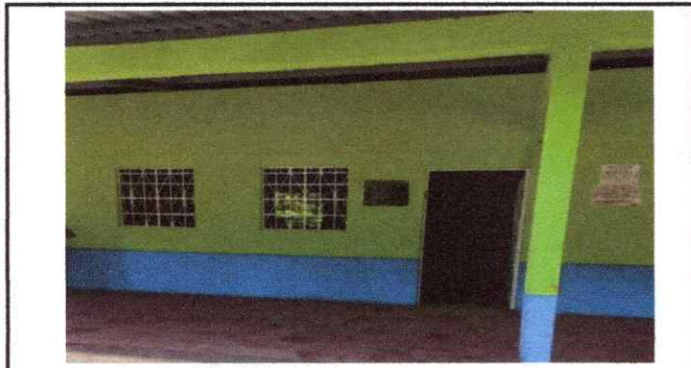
Foto 3: 9. Pintura en muros exteriores e interiores.
9.1 Pintura en muros exteriores e interiores

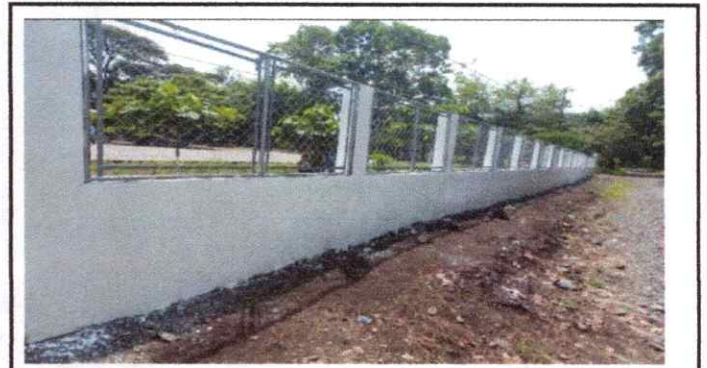
Foto 4: 15 Muros perimetrales
15.2 Reparación de muro perimetral de block con tubo hg y malla galvanizada, soleras intermedias y columnas.

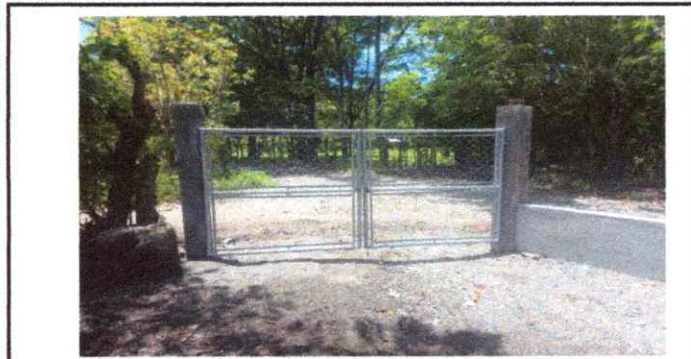
Foto 5: 19. Mano de obra especializada (albañilería, herrería, electricidad y plomería)
19.5 Fabricación e instalación de portón de metal de ingreso.
